船舶事故調査報告書

令和6年3月27日

事故種類	乗組員死亡
発生日時	不明（令和4年11月17日 09時00分ごろ～17時40分ごろの間）（医師による船長死亡推定時刻：17日13時ごろ）
発生場所	不明（鹿児島県南種子町 ^{たね} 浜田鼻付近）
事故の概要	漁船 ^{きち} 幸丸は、刺し網漁の目的で出航した後、船長が落水して溺死した。
事故調査の経過	令和4年12月12日、本事故の調査を担当する主管調査官（門司事務所）ほか1人の地方事故調査官を指名した。 原因関係者からの意見聴取は、本人が本事故で死亡したため、行わなかった。
事実情報 船種船名、総トン数 船舶番号、船舶所有者等 L×B×D、船質 機関、出力、進水等	漁船 幸丸、0.58トン KG3-8904（漁船登録番号）、個人所有 5.56m（Lr）×1.50m×0.32m、FRP ガソリン機関（船外機）、漁船法馬力数30、昭和56年8月25日
乗組員等に関する情報	船長 89歳 一級小型船舶操縦士・特殊小型船舶操縦士・特定 免許登録日 昭和50年4月15日 免許証交付日 平成31年3月22日 （令和6年11月1日まで有効）
死傷者等	死亡 1人（船長）
損傷	船外機の脱落
気象・海象	気象：天気 曇り、風向 北東、風力 2、視界 良好 海象：うねり 波向東、波高約0.8m、水温 約24℃
事故の経過	本船は、和船型の船外機船であり、船長が1人で乗り組み、いせえび刺し網漁の揚網の目的で、令和4年11月17日09時00分ごろ、南種子町 ^{ひろた} 広田港を出航した。 船長の家族は、15時30分ごろ、ふだん14時ごろまでに帰宅していた船長が帰宅しなかったため、船長が所属する漁業協同組合（以下「漁協」という。）の組合員（以下「組合員A」という。）に相談した。 組合員Aは、僚船数隻と共に本船がふだん操業していた浜田鼻付近

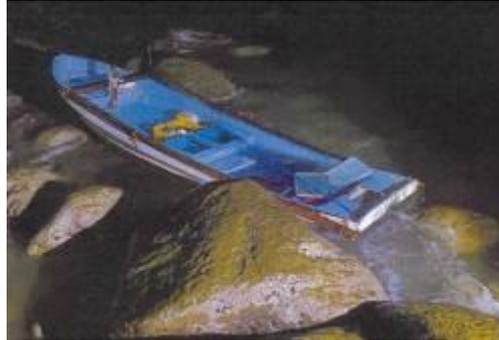
捜索を行っていた僚船の1隻は、17時40分ごろ、浜田鼻付近の海岸に漂着している船体を沖合から発見したものの、浅瀬で接近できず、漁協組合員数人が陸路で発見場所に向かい、21時10分ごろ、無人の状態の本船を確認した。(写真1参照)

写真1 確認時の本船
