船舶事故調査報告書

事故種類	乗揚
発生日時	令和5年10月29日 05時45分ごろ
発生場所	福岡県福岡市博多港第3区 博多港西防波堤北灯台から真方位255° 2.8海里（M）付近 （概位 北緯33° 36.4′ 東経130° 19.7′）
事故の概要	プレジャーボートしらとりは、北北東進中、のり養殖施設に乗り揚げた。 しらとりは、プロペラシャフトに曲損等を生じ、また、のり養殖施設は、アンカーロープの切断を生じた。
事故調査の経過	令和5年12月7日、本事故の調査を担当する主管調査官（門司事務所）を指名した。 なお、後日、1人の地方事故調査官を新たに指名した。 原因関係者から意見聴取を行った。
事実情報 船種船名、総トン数 船舶番号、船舶所有者等 L×B×D、船質 機関、出力、進水等	プレジャーボート しらとり、5トン未満 290-22444福岡、個人所有 10.40m（Lr）×2.65m×0.93m、FRP ディーゼル機関、183.88kW、昭和57年9月
乗組員等に関する情報	船長 67歳 一級小型船舶操縦士 免許登録日 平成27年2月20日 免許証交付日 令和2年1月20日 （令和7年2月22日まで有効）
死傷者等	なし
損傷	本船 プロペラシャフトに曲損、ブラケットの脱落 のり養殖施設 アンカーロープの切断
気象・海象	気象：天気 晴れ、風 なし、視界 良好 海象：海上 平穏、潮汐 上げ潮の中央期 日出時刻：06時34分ごろ
事故の経過	本船は、船長が1人で乗り組み、知人3人を乗せ、航行中の動力船であることを示す法定灯火を表示し、太刀魚釣りの目的で、令和5年10月29日05時30分ごろ、‘博多港の中央航路と東航路との交差部の釣り場’（以下「本件釣り場」という。）に向け、福岡市名柄川

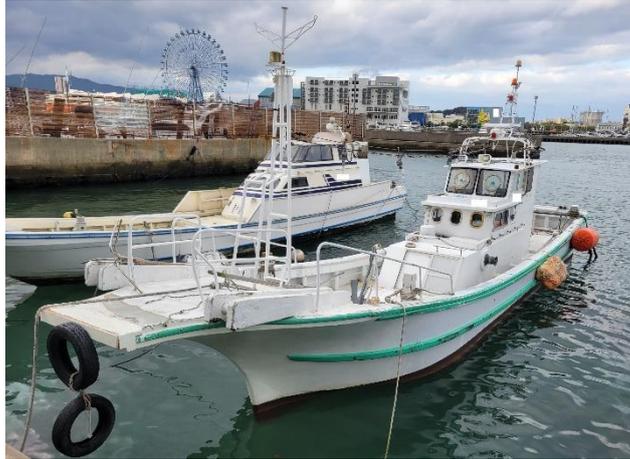
写真1 本船

河口の^{めいのはま}姪浜船溜まりを出発した。(写真1参照)

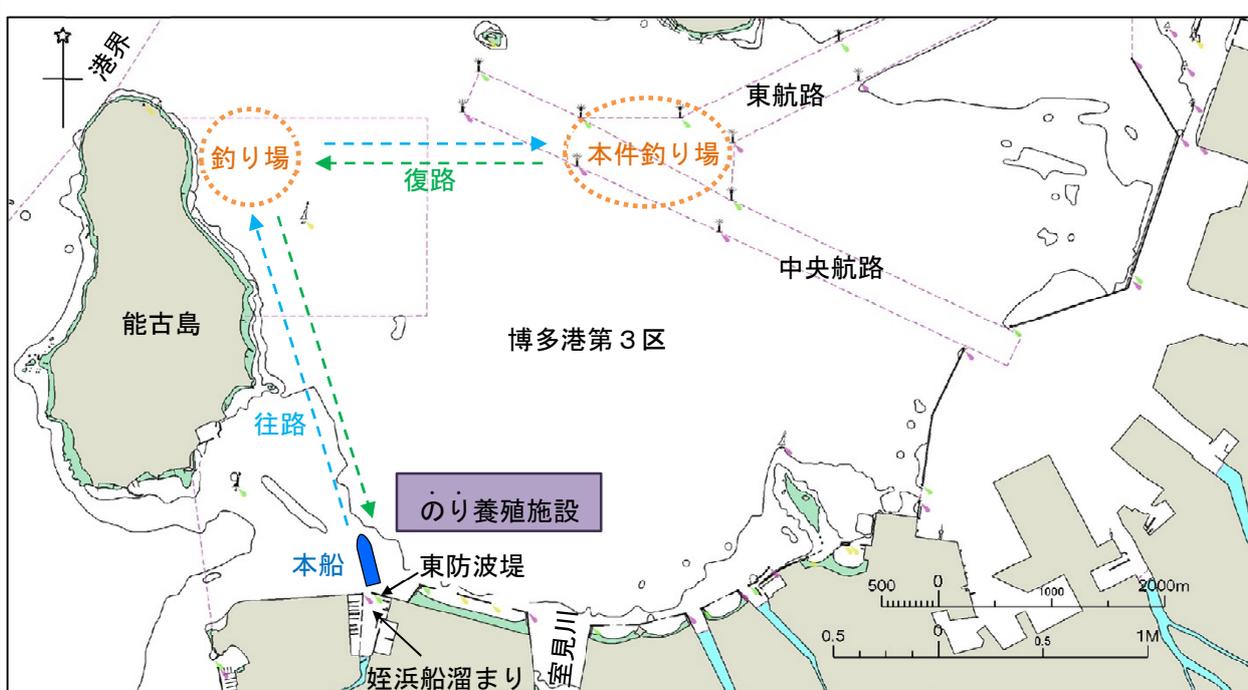
図1 ふだんの経路（10月から翌年4月まで博多港内で釣りをを行う場合）

船長は、5月から9月までは福岡市^{げんかい}玄界島や同市^{おろの}小呂島の周囲でいか釣りを行っていた。また、10月から翌年4月までは博多港内で太刀魚釣りを行っていたものの、ふだんは一旦、能古島北東方沖で釣りをを行い、釣果がない場合には本件釣り場へ移動して釣りを行った後、再び同島北東方沖の釣り場に戻って釣りをを行い、姪浜船溜まりに戻っていた。

船長は、ふだんは東防波堤を通過した後、能古島に意識を向けて操船を行っていた。

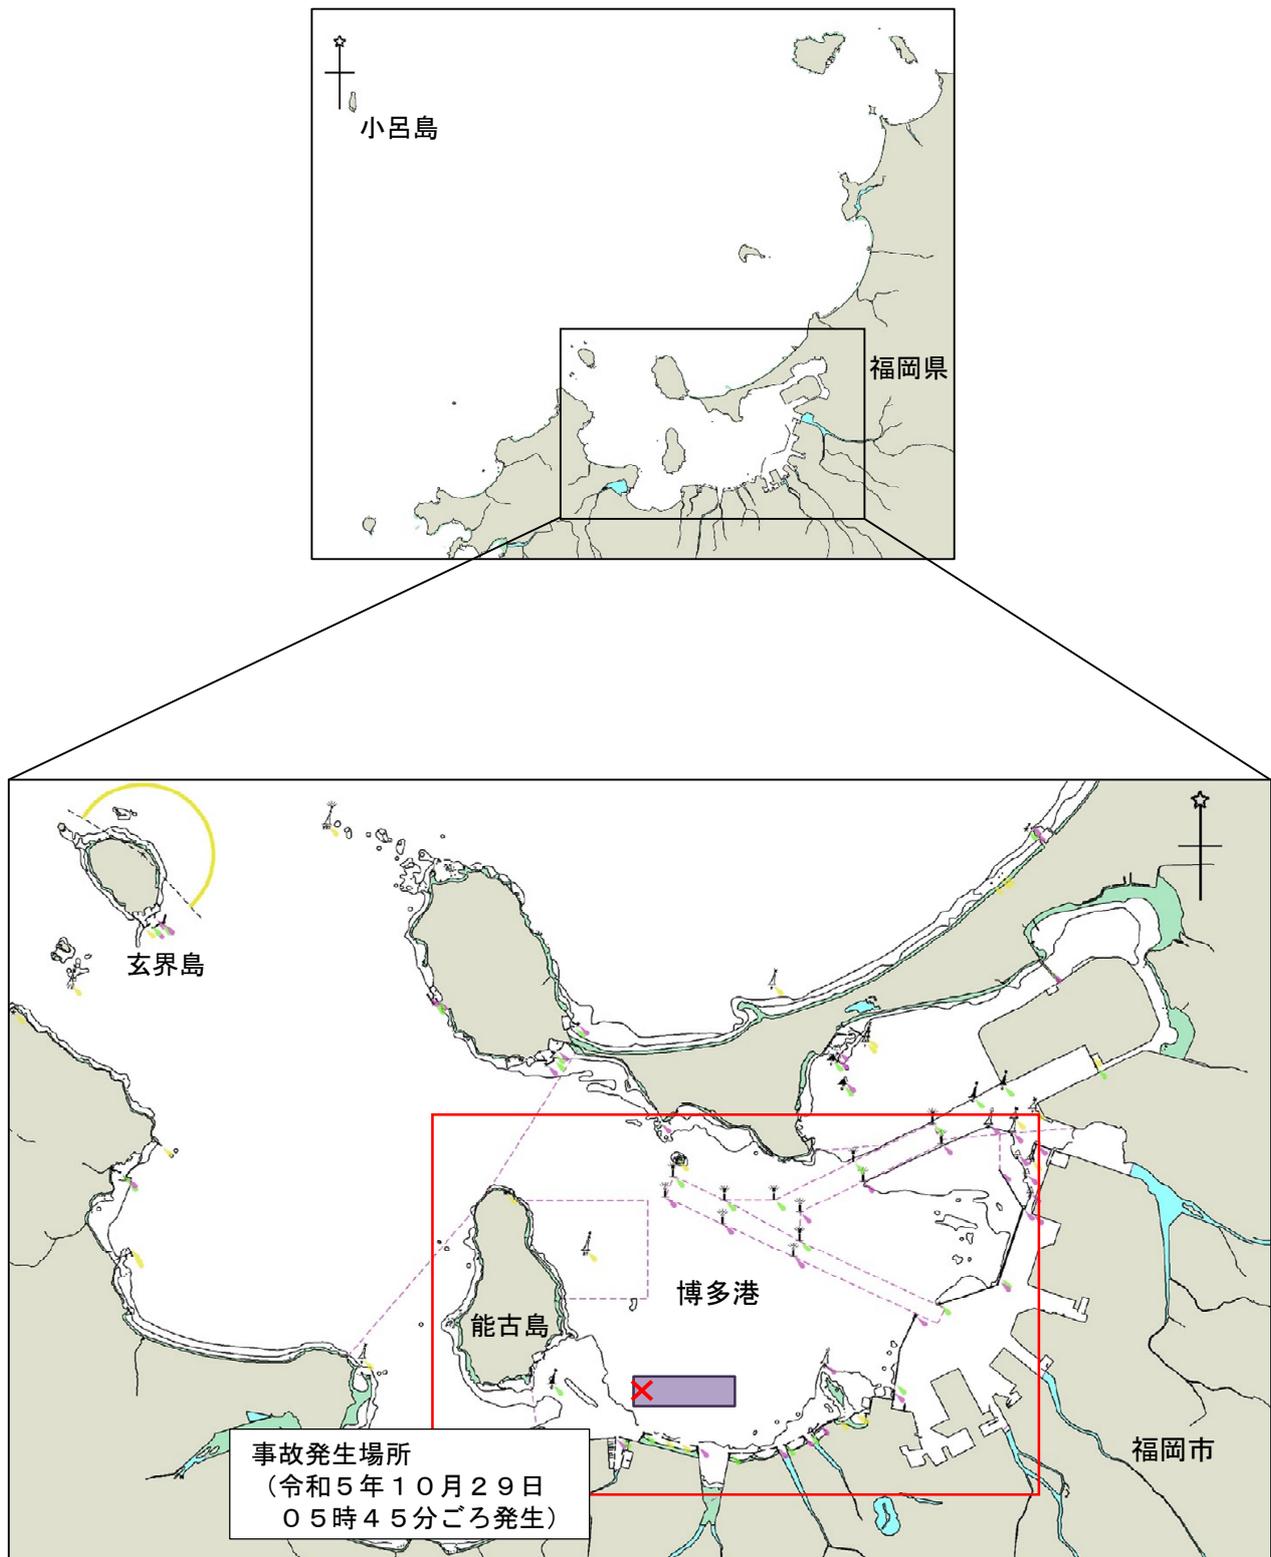
付図1 事故発生経過概略図

船長は、本船と黄色の灯光との距離が離れていたため、同灯光の右側を同じ針路及び速力で航行中、05時45分ごろ、突然、船体が停止した。

船長は、プロペラにロープが絡まったと思い、主機を中立運転として操舵室から出たところ、本船の右側にのり養殖施設が敷設されているのを認めて、同施設に乗り揚げたことを知った。
