船舶事故調査報告書

事故種類	衝突
発生日時	令和5年8月23日 12時00分ごろ
発生場所	長崎県長崎市三重式見港西方沖 五島棹埼灯台から真方位094°12.9海里（M）付近 （概位 北緯32°47.9′ 東経129°19.1′）
事故の概要	漁船第七長運丸は、西進中、また、漁船幸福丸は、船首を東方に向けて漂泊中、両船が衝突した。 第七長運丸は、右舷船首部外板に擦過傷を生じ、また、幸福丸は、右舷船首部外板に亀裂等を生じた。
事故調査の経過	令和5年8月29日、本事故の調査を担当する主管調査官（長崎事務所）ほか1人の地方事故調査官を指名した。 原因関係者から意見聴取を行った。
事実情報 船種船名、総トン数 船舶番号、船舶所有者等 L×B×D、船質 機関、出力、進水等	A 漁船 第七長運丸、162トン 133496、長運水産株式会社 39.80m×7.50m×3.50m、鋼 ディーゼル機関、698.7kW、平成4年8月 B 漁船 幸福丸、7.9トン KM2-4037（漁船登録番号）、個人所有 11.93m（Lr）×3.28m×1.06m、FRP ディーゼル機関、357.00kW、平成6年3月 第293-28100号（船舶検査済票の番号）
乗組員等に関する情報	A 船長A 65歳 四級海技士（航海） 免許年月日 昭和54年11月26日 免状交付年月日 令和元年5月28日 免状有効期間満了日 令和6年8月30日 甲板長A 20歳 海技免状等なし B 船長B 55歳 一級小型船舶操縦士・特殊小型船舶操縦士・特定 免許登録日 昭和61年6月26日 免許証交付日 令和2年6月29日

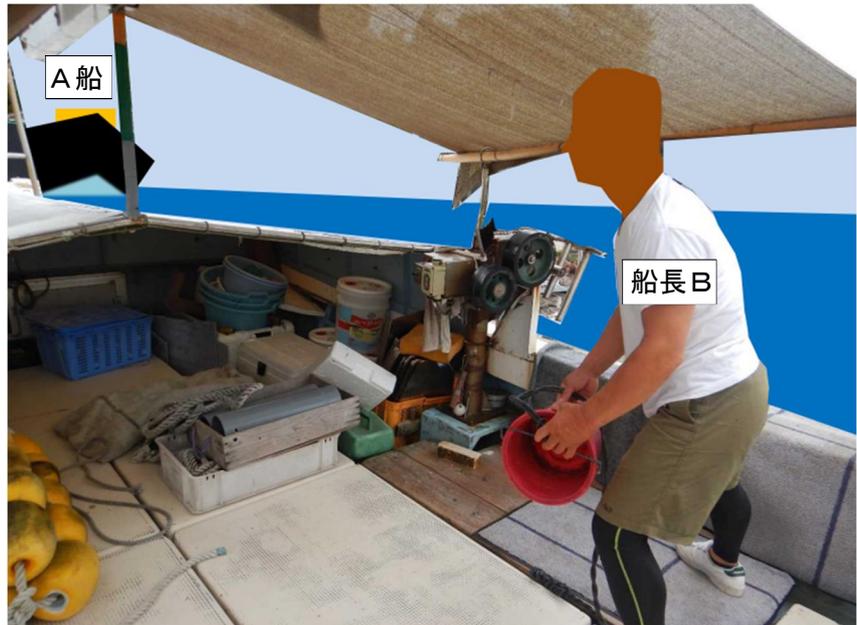
することもできないまま甲板上に座り込んだ直後、B船の右舷船首部とA船の右舷船首部とが衝突した。(写真1参照)

写真1 船長BがA船を初認したときの状況(イメージ)

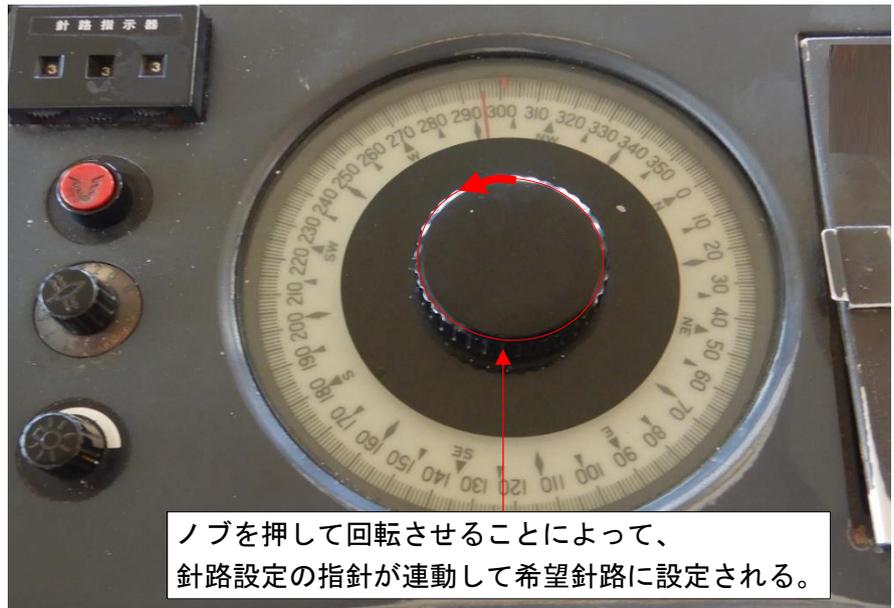
甲板長Aは、ふだん、自動操舵装置の針路設定ノブを操作して、設定針路を変更することにより他船を避航していた。(写真2参照)

写真2 自動操舵装置の針路設定ノブ

自動操舵装置製造会社がA船の自動操舵装置の事故当時の設定値（当舵調整値及び舵角比調整値）を用いてシミュレートした結果、A船の自動操舵装置の設定針路を5°変更した場合、舵角は、約2.4秒後に最大約8.5°が取られた後、徐々に小さくなって約30秒後に0°となり、設定針路に定針するまでに要する時間は、約60秒であった。

<p>A船の舵角は、約5°の針路変更の操作によって約2.4秒後に約8.5°の左舵となった後、徐々に舵角が小さくなることから、針路操作ノブを操作してから衝突するまでの間に、A船の針路が大きく変わらなかったものと考えられる。</p> <p>B船は、三重式見港西方沖において、船首を東方に向けて漂流中、船長Bが、前部甲板上の掃除を始めた後、西進する僚船を認めた際、衝突のおそれはないと判断し、掃除に意識が集中していたことから、A船が至近に接近するまで気付かず、A船と衝突したものと考えられる。</p> <p>船長Bは、操業を終え、漂流して帰航準備を行っていたが、早く済ませて三重式見港に向かいたいと思っていたことから、前部甲板上の掃除に意識が集中していたものと考えられる。</p>
<p>原因</p>	<p>本事故は、三重式見港西方沖において、A船が西進中、B船が船首を東方に向けて漂流中、甲板長Aが、自動操舵によって約5°の針路変更を行うことで避航できると思っていたが、A船の針路が大きく変わらなかったため、また、船長Bが、掃除に意識が集中していたため、両船が衝突したものと考えられる。</p>
<p>再発防止策</p>	<p>今後の同種事故等の再発防止及び被害の軽減に役立つ事項として、次のことが考えられる。</p> <ul style="list-style-type: none"> ・ 船橋当直者は、変針することにより他船を避航する場合は、早期にかつ大幅に針路を変更すること。 ・ 船橋当直者は、自動操舵の特性を理解した上で、避航可能な距離がある場合のみ、自動操舵で変針することにより他船を避航すること。 ・ 船橋当直者は、変針による避航動作を行う場合は、自動操舵から手動操舵に切り替えて変針することが望ましい。 ・ 船長は、異音や衝撃等により他船と衝突した可能性があると思われる場合は、当該他船の船長と直ちに連絡を取り、互いの損傷状況等を確認すること。 ・ 船長は、漂流中であっても常時適切な見張りを行い、接近する船舶を認めた場合は、船舶を移動させるなど、衝突を避けるための措置を採ること。

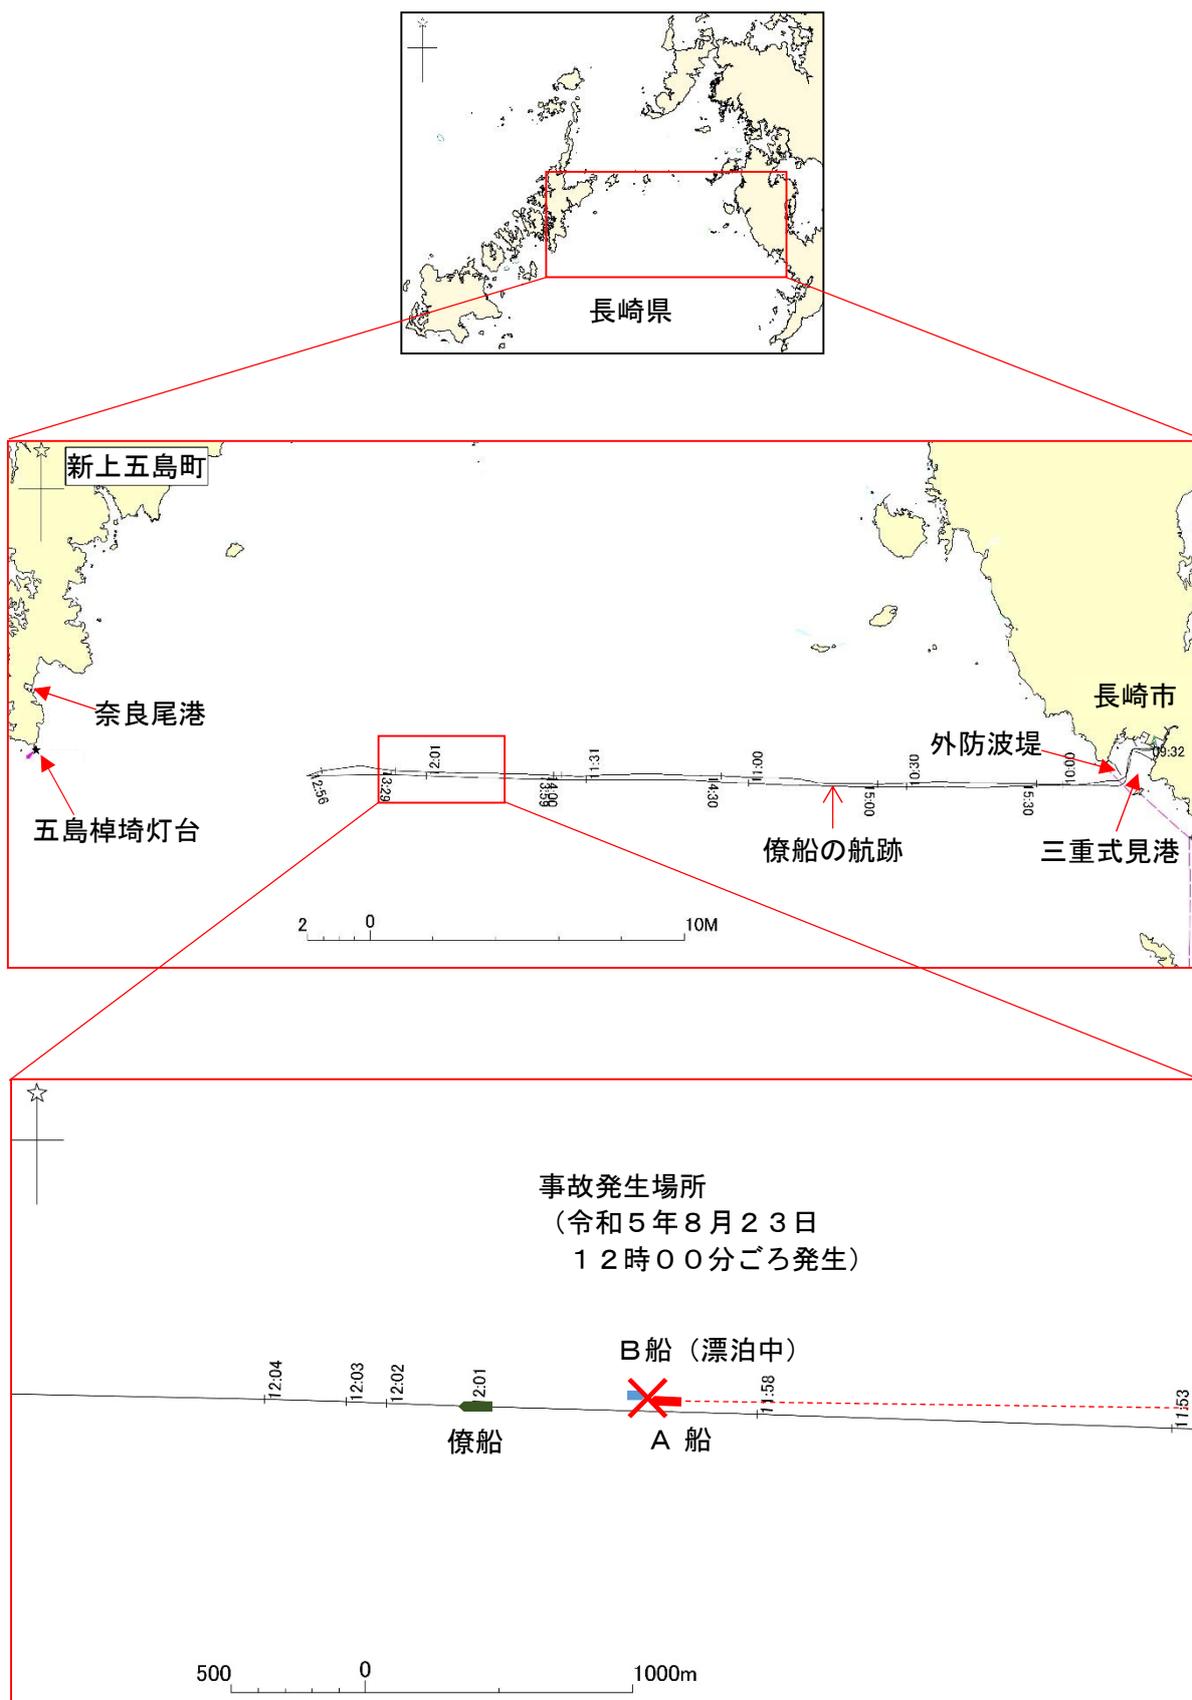
付図1 事故発生経過概略図

A船は、三重式見港西方沖において、漁場に向けて西進中、甲板長Aが、B船を避航する際、自動操舵によって約5°の針路変更を行うことで避航できると思っていたところ、A船の針路が大きく変わらなかったことから、A船の右舷船首部とB船の右舷船首部とが衝突したものと考えられる。

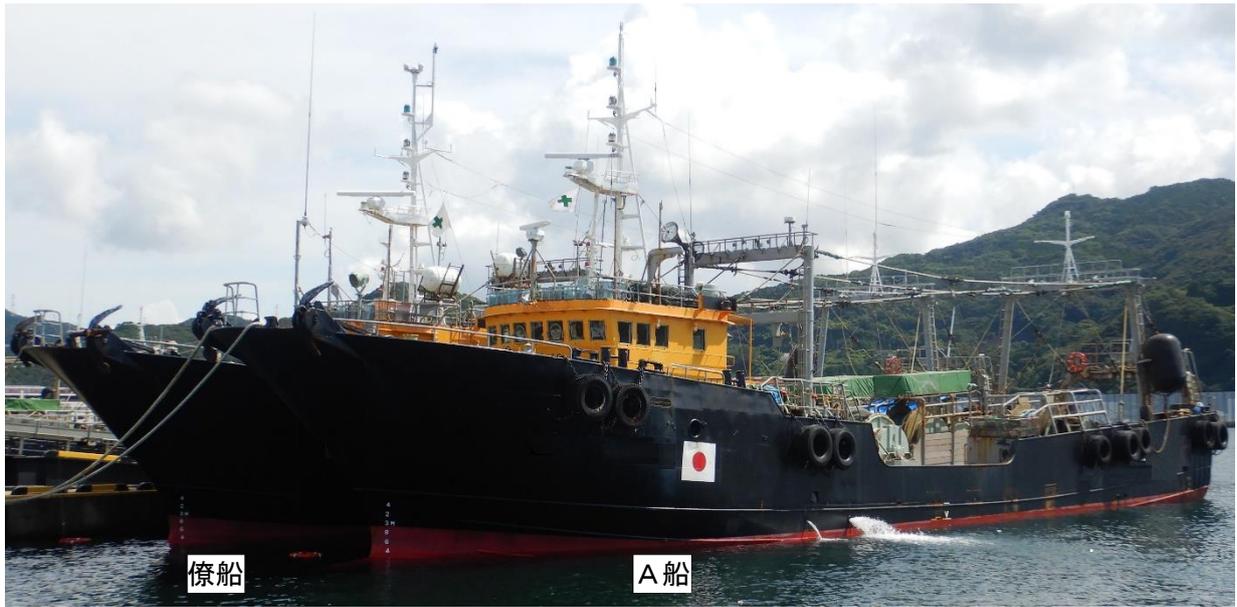
写真3 A船及び僚船

(令和8年6月25日まで有効)
死傷者等	なし
損傷	A 右舷船首部外板に擦過傷 B 右舷船首部外板に亀裂等
気象・海象	気象：天気 曇り、風向 南、風力 1、視界 良好 海象：海上 平穏、潮汐 下げ潮の末期
事故の経過	<p>A船は、船長A及び甲板長Aほか8人が乗り組み、底引き網漁の目的で、令和5年8月23日09時30分ごろ僚船と共に三重式見港を出航し、東シナ海の漁場に向かった。</p> <p>船長Aは、1.5Mレンジ及び0.75Mレンジとしたレーダー2台を作動させ、単独で船橋当直に当たり、三重式見港の沖防波堤を過ぎて、針路を西に定めて自動操舵とし、約10ノットの対地速力で西進中、出航作業を終えた甲板長Aが昇橋したので、周囲の船舶に注意して航行するよう指示し、09時50分ごろ船橋当直を引き継いだ。</p> <p>甲板長Aは、船橋中央部の操舵装置の前に立ち、先航する僚船と約500mの距離を保ちながら西進中、正船首方よりやや右舷側にB船を認めた。</p> <p>甲板長Aは、B船までの距離が100mとなった辺りで、自動操舵の設定針路を5°左方に変更したが、B船の方位に明確な変化がないままB船に接近していることを認めて衝突の危険を感じ、自動操舵の設定針路を更に5°左方に変更した直後、12時00分ごろ右舷船首部付近で音がしたので、B船と衝突したかもしれないと思い、船長Aにその旨を報告した。</p> <p>船長Aは、直ちにA船の右舷船首部から船尾部まで外板の損傷状況を確認したが、接触痕等は見当たらず、また、B船が一旦A船に向かってきたものの引き返したので、問題はないと判断し、漁場に向かって航行を続けた。</p> <p>船長Aは、12時30分ごろ僚船に乗船していた漁労長からVHF無線電話で他船と衝突しなかったか尋ねられ、状況を説明したが、その後、海上保安庁から同電話で本事故の発生を知らされ、海上保安庁の指示を受けて僚船と共に三重式見港に向かった。</p> <p>A船は、三重式見港に入港して係船後、右舷船首部外板に衝突時に生じたと考えられる擦過傷が確認された。</p> <p>B船は、船長Bが1人で乗り組み、04時00分ごろ長崎県新上五島町<small>しんかみごとう</small>奈良尾港を出航し、同港東方の漁場で05時30分ごろから延縄漁<small>はえなわ</small>を行い、11時00分ごろ操業を終え、主機を中立運転として船首を東方に向けて漂泊した。</p> <p>船長Bは、前部甲板で漁獲物の選別及び漁具の片付け等を行った後、同甲板右舷側に立ち、つるべを用いて海水をくみ上げて、甲板上を掃除していたところ、右舷船首方至近にA船を認めて驚き、どうす</p>
