# 船舶事故調査報告書

令和6年3月27日

運輸安全委員会（海事専門部会）議決

事故種類	乗組員死亡																																																				
発生日時	不明（令和5年9月7日 08時ごろ～12時ごろまでの間）																																																				
発生場所	不明（長崎県新上五島町浜串漁港周辺）																																																				
事故の概要	漁船峰丸は、いせえび刺網漁の操業中、船長が落水して溺死した。																																																				
事故調査の経過	令和5年9月12日、本事故の調査を担当する主管調査官（長崎事務所）ほか1人の地方事故調査官を指名した。 原因関係者からの意見聴取は、本人が本事故で死亡したため、行わなかった。																																																				
事実情報 船種船名、総トン数 船舶番号、船舶所有者等 L×B×D、船質 機関、出力、進水等	漁船 峰丸、0.4トン NS3-603519（漁船登録番号）、個人所有 5.18m(Lr)×1.45m×0.60m、FRP ガソリン機関（船外機）、漁船法馬力数30、平成9年5月26日																																																				
乗組員等に関する情報	船長 89歳 一級小型船舶操縦士・特殊小型船舶操縦士・特定 免許登録日 昭和49年10月25日 免許証交付日 令和元年7月18日 (令和7年6月29日まで有効)																																																				
死傷者等	死亡 1人（船長）																																																				
損傷	船尾部船底外板に破口を伴う擦過傷、船外機に濡損等																																																				
気象・海象	気象：天気 晴れ、風向 北北東、風力 5、視界 良好 海象：波向 北北東、波高 約1.0m、水温 約28℃ 浜串漁港南西方沖約19海里（M）に位置する上天津地域気象観測所の観測値は、次のとおりであった。

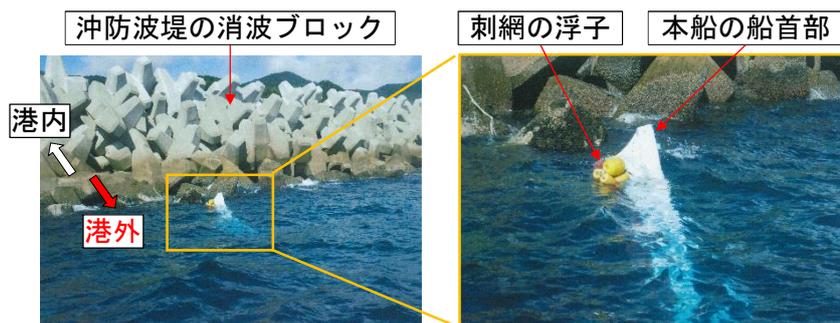
船長の家族と共に本船を探していた親戚は、14時15分ごろ、ビシャゴ鼻付近から北北西方に延びた防波堤（以下「沖防波堤」という。）に敷設された消波ブロック付近に、船首部のみを海面上に出して半沈没状態となっている本船を発見した。（写真1参照）

写真1 沖防波堤の消波ブロック付近で半沈没状態となった本船  
(本船の回収作業が行われた9月9日に撮影)

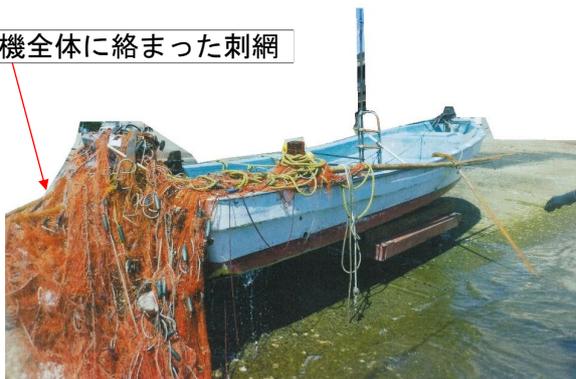
① 船外機は、ギヤシフトレバーが中立の位置となった状態でチルトアップされており、刺網がプロペラを含む船外機全体に絡まっていた。また、船外機の上部カバーが脱落していた。

プロペラを含む船外機全体に絡まった刺網

写真4 発見された本船の状況（本船の回収作業が行われた9月9日に撮影）

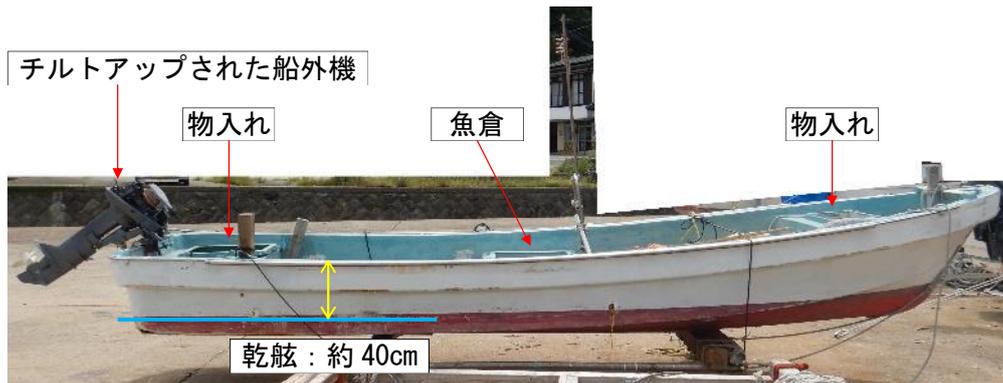
写真5 発見された本船の状況（船外機に絡まった刺網は除去された状態）

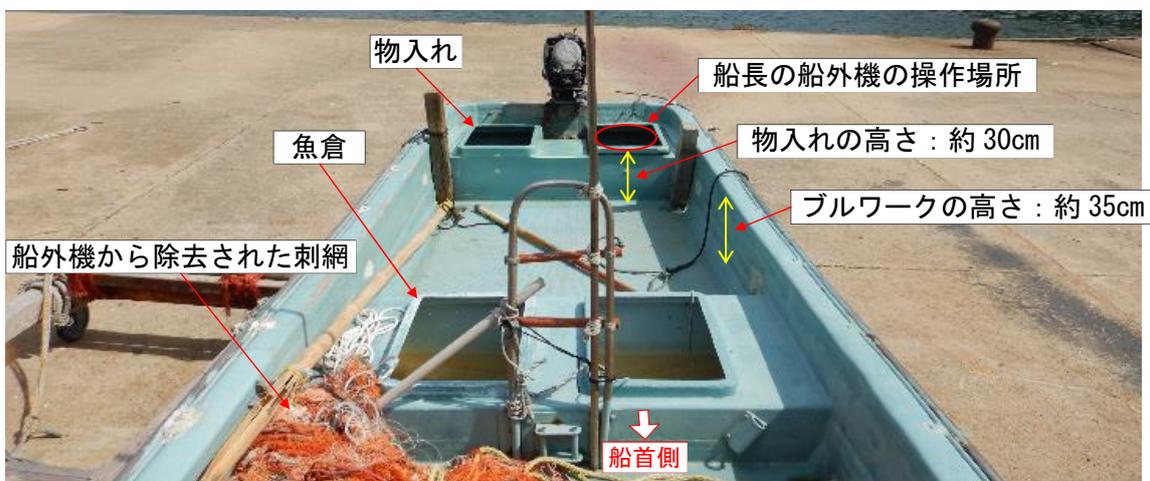
② 魚倉や物入れの蓋はすべて流失しており、魚倉内に漁獲物はなかった。

写真6 発見された本船の状況（船尾側）

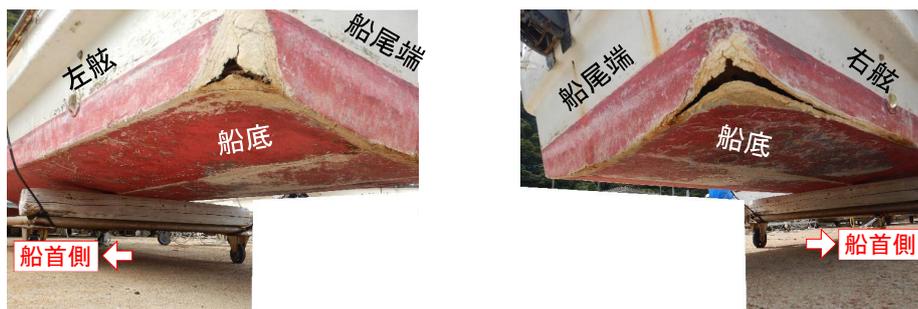
③ 船体の各所に擦過傷が認められたが、顕著な損傷として、船尾部船底外板に破口が認められ、同破口は固い物体に繰り返し接触して生じたような様相を呈していた。

写真7 発見された本船の状況（船尾部船底外板の破口箇所）
