船舶事故調査報告書

令和6年3月27日
 運輸安全委員会（海事専門部会）議決
 委員 伊藤 裕 康（部会長）
 委員 上野 道 雄
 委員 岡本 満喜子

事故種類	衝突（消波ブロック）
発生日時	令和6年1月8日 13時51分ごろ
発生場所	鹿児島県沖永良部島 ^{おきのえらぶ} 和泊町 ^{わどまり} 和泊港内 和泊港導灯（前灯）から真方位086°420m付近 （概位 北緯27°23.9′ 東経128°39.9′）
事故の概要	貨客船兼自動車渡船クイーンコーラルクロスは、入港作業中、消波ブロックに衝突した。 クイーンコーラルクロスは、バルバスバウの凹損等を生じた。
事故調査の経過	令和6年1月9日、本事故の調査を担当する主管調査官（那覇事務所）を指名した。 なお、後日、1人の地方事故調査官を指名した。 原因関係者から意見聴取を行った。
事実情報 船種船名、総トン数 船舶番号、船舶所有者等 L×B×D、船質 機関、出力、進水等	貨客船兼自動車渡船 クイーンコーラルクロス、7,914トン 144050、独立行政法人鉄道建設・運輸施設整備支援機構、マリックスライン株式会社（A社） 144.88m×24.00m×14.00m、鋼 ディーゼル機関、12,000kW、令和3年6月26日 2サイクル、回転数毎分600、16気筒、ボア400mm、使用燃料C重油、令和2年10月機関製造 （写真1 参照） <div style="text-align: center;">   </div>
乗組員等に関する情報	船長 51歳 一級海技士（航海） 免許年月日 平成15年3月19日

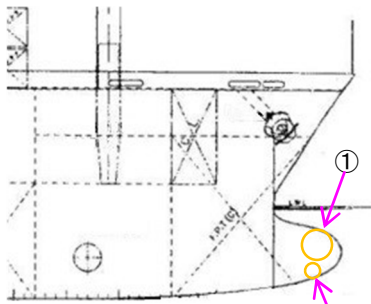
<p>バルバスバウ右舷側</p> </div> <div style="text-align: center;">

<p>免状交付年月日 令和5年2月14日</p> <p>免状有効期間満了日 令和10年3月18日</p> <p>機関長 41歳</p> <p>一級海技士（機関）</p> <p>免許年月日 平成26年12月17日</p> <p>免状交付年月日 令和元年12月9日</p> <p>免状有効期間満了日 令和6年12月16日</p>
死傷者等	なし
損傷	<p>バルバスバウ右舷側上部に凹損及び破口並びに右舷側下部に亀裂、バルバスバウ左舷側下部に擦過傷</p> <p style="text-align: center;">破口（横幅約60cm×縦幅約10cm）</p> <div style="display: flex; justify-content: space-around;"> <div style="text-align: center;">

本船は、バルバスバウに損傷を生じたものの、航行には支障がないことが確認され、主機の修理を行った後、鹿児島県鹿児島市鹿児島港に回航して船体の損傷箇所が修理された。

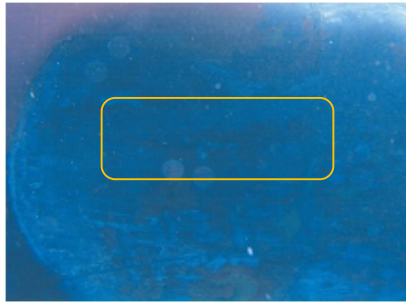
<p>①上部の凹損及び破口</p> </div> <div style="text-align: center;">

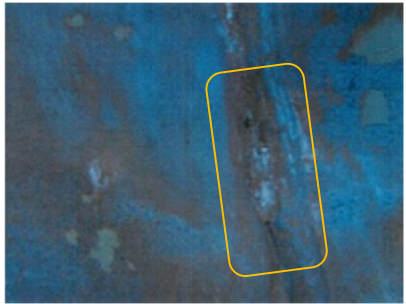
<p>②下部の亀裂</p> </div> </div> <p style="text-align: center;">図1 損傷の状態</p>
気象・海象	<p>気象：天気 晴れ、風向 北東、風速 約3m/s、視界 良好</p> <p>海象：波向 北東、波高 約0.3m</p> <p>潮汐 上げ潮の中央期、潮高 約152cm</p>
事故の経過	<p>本船は、船長及び機関長ほか25人が乗り組み、旅客262人、車両27台、貨物75tを積載し、鹿児島県与論町与論港出港前、令和6年1月8日12時05分ごろ主機を始動したところ、機関監視モニタで主機ガバナシステムの警報が鳴り、主機ガバナ制御ユニットのパネルで入力信号異常の警報が表示された。</p> <p>機関長及び機関部乗組員は、主機の各部を点検して異常がないことを確認し、主機を再始動して可変ピッチプロペラの作動を含む試運転を行ったところ異常なく運転できたので、本船は、予定どおり12時10分ごろ、和泊港に向けて与論港を出港し、約20～21ノット（kn）（対地速力、以下同じ。）で航行した。</p> <p>船長は、13時25分ごろ、航海士と共に昇橋して当直をしていた別の航海士から引継ぎを受けて操船指揮に当たり、機関長は、機関制御室に入直し、当直していた機関士並びに別の機関士及び機関員と共に入港配置についた。</p> <p>船長は、13時37分ごろ和泊港南西方沖で本船の減速を開始し、和泊港港口南方沖の防波堤（以下「防波堤（南）」という。）まで</p>

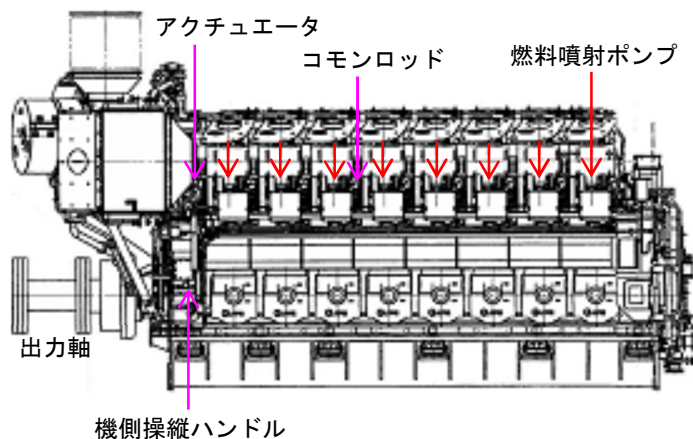
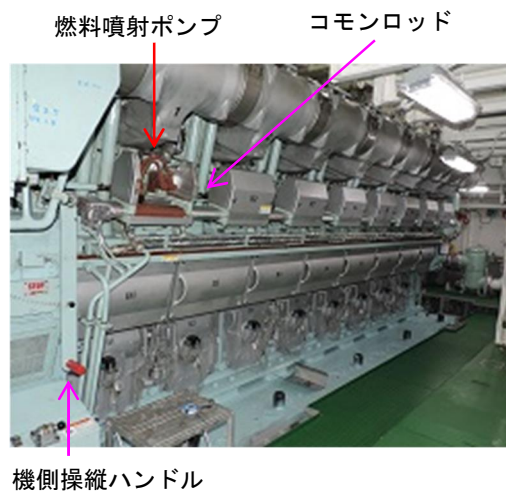
図3 主機外観（右舷側）

- ① 本船の主機遠隔操縦装置は、エンジンテレグラフ（主機操縦ハンドル）で主機回転数を設定し、主機ガバナ制御ユニットが同回転数を検出して一定に維持するよう信号を発信し、アクチュエータを介して燃料制御機構を構成するコモンロッドを含むリンク機構を作動させ、燃料噴射ポンプからの燃料供給量を増減するようになっていた。（図3、4参照）

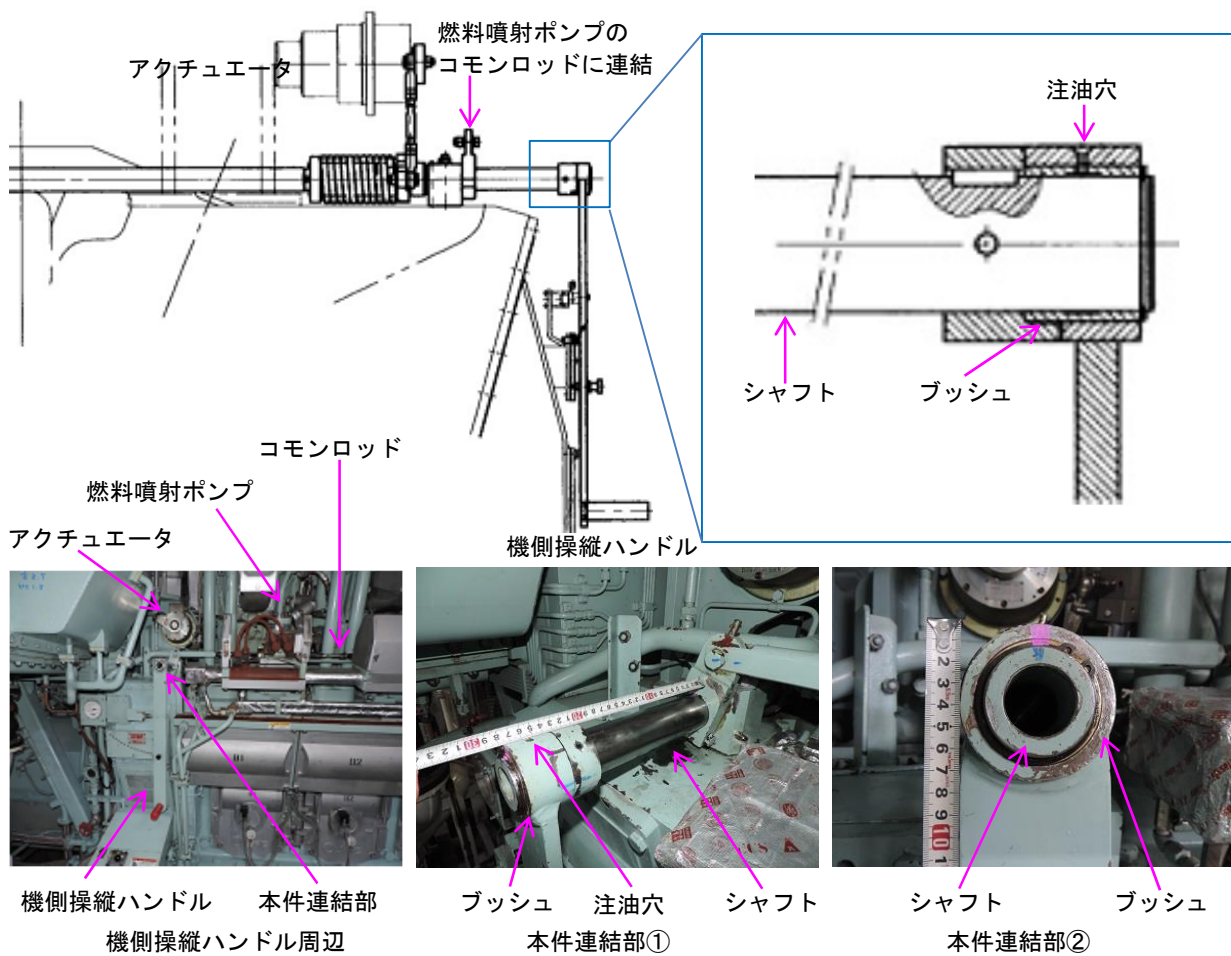
図4 燃料制御機構と本件連結部

② 燃料制御機構は、主機の機側操縦ハンドル（以下単に「機側操縦ハンドル」という。）に連結したシャフトとブッシュ（以下「本件連結部」という。）が固着して、作動しない状態となっていた。（図4参照）

④ 主機ガバナ制御ユニットは、燃料油を増加する信号を発信したものの、燃料制御機構が本件連結部の固着により作動せず、負荷に対する燃料噴射ポンプからの燃料供給量が増加できずに

④ 本件連結部のブッシュは、摺動面の汚れ跡の除去及び研磨が行われて復旧され、機側操縦ハンドル及び燃料制御機構の作動が良好となった。

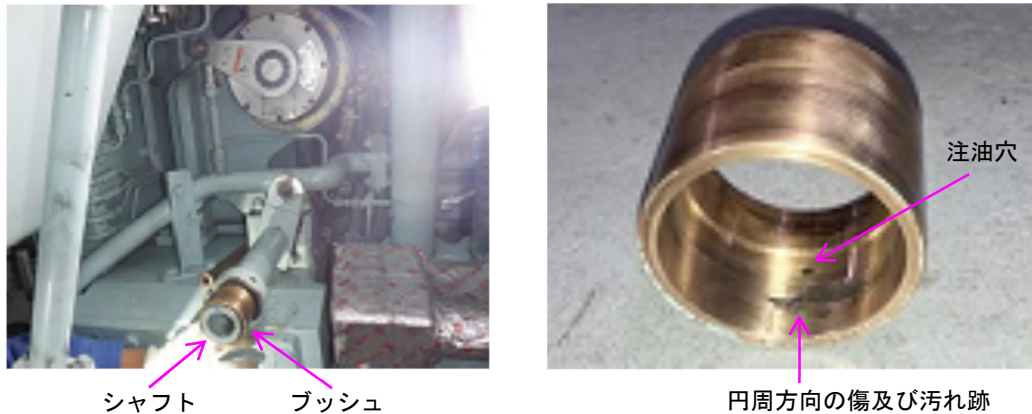
図5 本件連結部のブッシュの開放状態

③ 機側操縦ハンドルは、本件連結部を開放したとき、同ハンドルのみが外れ、同ハンドル上端に圧入されたブッシュがシャフトに固着して残った状態であった。

ブッシュ内部の摺動面には、円周方向の傷及び汚れ跡があり、特に、注油穴付近に同傷が確認されたので、本事故当時、異物が本件連結部の間に混入した状態で噛み込んでいたと推測された。なお、機側操縦ハンドル及びブッシュの注油穴は、ふ

だんから開放されたままとされており、ブッシュが回って注油穴にズレが生じていた。
