## 船舶事故調査報告書

事故種類	乗組員死亡
発生日時	令和4年12月8日 04時30分ごろ
発生場所	北海道函館市恵山岬北北東方沖 恵山岬灯台から真方位030° 19.6海里（M）付近 （概位 北緯42° 06.0′ 東経141° 24.0′）
事故の概要	漁船第七十八宝伸丸 <sup>ほうしん</sup> は、刺し網の投入作業中、甲板員1人が落水して死亡した。
事故調査の経過	令和4年12月16日、本事故の調査を担当する主管調査官（函館事務所）ほか1人の地方事故調査官を指名した。 原因関係者から意見聴取を行った。
事実情報 船種船名、総トン数 船舶番号、船舶所有者等 L×B×D、船質 機関、出力、進水等	漁船 第七十八宝伸丸、19トン HK2-23529（漁船登録番号）、個人所有 18.30m（Lr）×4.33m×1.92m、FRP ディーゼル機関、736kW、平成5年7月5日 第210-42968号（船舶検査済票の番号）
乗組員等に関する情報	船長 60歳 一級小型船舶操縦士・特殊小型船舶操縦士・特定 免許登録日 平成元年11月17日 免許証交付日 平成30年12月7日 （令和6年11月16日まで有効） 甲板員A 72歳
死傷者等	死亡 1人（甲板員A）
損傷	なし
気象・海象	気象：天気 曇り、風向 西北西、風力 4、視界 良好、気温 約 3.3℃ 海象：波高 約1.5m、海面水温 約12.5℃
事故の経過	本船は、船長、甲板員Aほか1人が乗り組み、すけとうだら刺し網漁の目的で、令和4年12月7日21時ごろ北海道函館市概法華漁港 <sup>とどほっけ</sup> を出航した。（写真1、2参照）

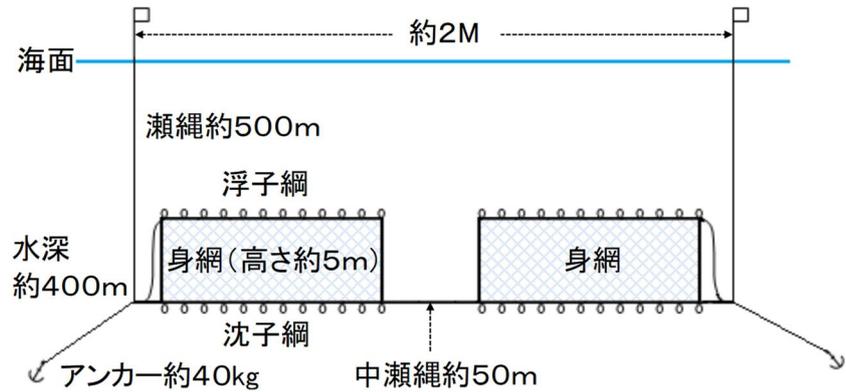
図1 本件刺し網の状況（イメージ）

本件刺し網は、2枚の身網の底部を長さ約50mのロープ（化学繊維製、直径約2cm、以下「中瀬縄」という。）で連結して約2Mの長さとなっており、高さ約5mの身網の上部が浮子網、下部が沈子網となっており、沈子網には約7.5m間隔で鉄環（重さ約2.5kg、外径約13.5cm、内径約7.5cm）が取り付けられていた。（図1参照）

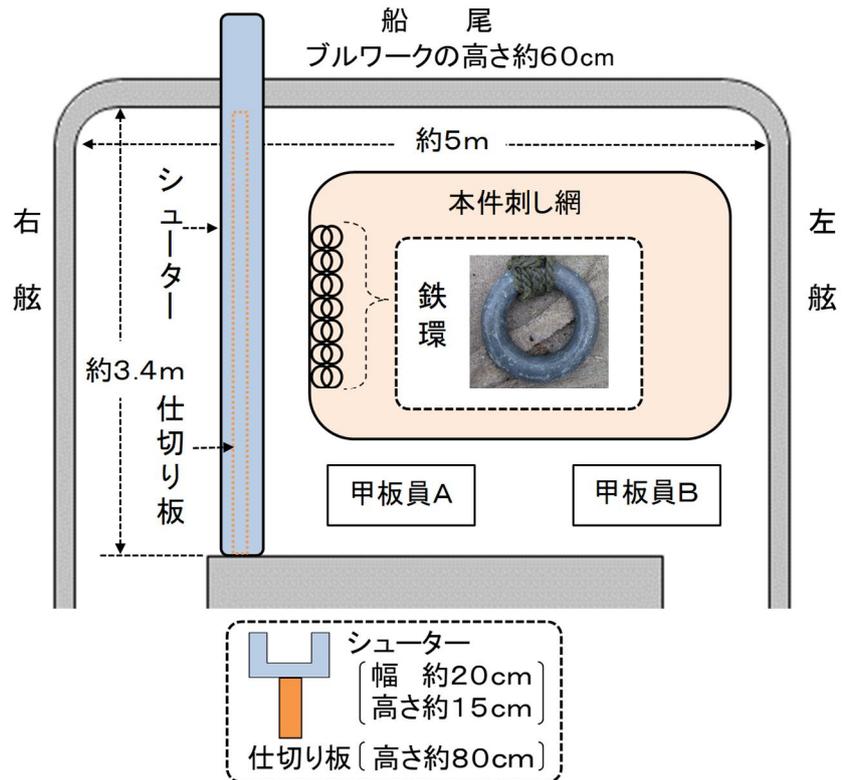
図2 後部甲板の状況（イメージ）

本船の後部甲板は、縦約3.4m、横約5mの区画となっており、右舷の舷側から約1mのところ、同区画の船首端から船尾端にかけて、高さ約80cmの仕切り板（厚さ約4.5cm）が設置され、その上部に凹状の台（FRP製、以下「シューター」という。）が船尾舷外まで張り出す形で取り付けられていた。（図2参照）

本船の刺し網の投入作業は、沈子網側を右舷に向けて身網、コイルされた中瀬縄、身網の順に畳まれた状態の刺し網を、航行しながらボンデンから順に船尾ブルワーク越しに海中に投入するもので、沈子網の鉄環が船尾ブルワークに当たったり、同網が絡まったりするのを防ぐ目的で、シューターに鉄環を載せる作業を行う必要があり、本事故当時、甲板員Aが、船尾方を向いて、同作業に当たっていた。

本件刺し網の投入作業中、担当する業務が特になかった甲板員Bは、甲板員Aの横にいたところ、足に中瀬縄が絡んでいる状態の甲板員Aが船尾ブルワーク越しに落水するのを目撃した。

<p>の上に見えている状態のときに同縄の上に足を置いたのではないかと本事故後に思った。</p> <p>船長は、網や浮子などが絡まった際、甲板員Aが網の上に足を置いて解こうとすることがあったので、網などの上に足を置かないようふだんから注意していた。</p> <p>本件刺し網は、本事故後に僚船によって揚収された。</p>
<p><b>分析</b></p> <p>乗組員等の関与 船体・機関等の関与 気象・海象等の関与 判明した事項の解析</p>	<p>不明 なし なし</p> <p>甲板員Aは、落水して行方不明となり、後日、死亡届により除籍された。</p> <p>本船は、恵山岬北北東方沖において、本件刺し網の投入作業中、甲板員Aの足に中瀬縄が絡まったことから、甲板員Aが同縄に引かれて落水したものと考えられる。</p> <p>甲板員Aは、後部甲板上に置かれた中瀬縄の上に足を置いたことから、足に同縄が絡まった可能性があると考えられるが、足に同縄が絡むに至った状況を目撃した者がおらず、その状況を明らかにすることはできなかった。</p> <p>甲板員Aは、本事故当時、救命胴衣を着用していなかったものと認められる。</p>
<p><b>原因</b></p>	<p>本事故は、夜間、本船が、恵山岬北北東方沖において、本件刺し網の投入作業中、甲板員Aの足に中瀬縄が絡まったため、甲板員Aが同縄に引かれて落水したことにより発生したものと考えられる。</p>
<p><b>再発防止策</b></p>	<p>船長は、本事故後、ウエストベルト型の膨張式救命胴衣を購入し、甲板上で作業を行う乗組員に対し、同救命胴衣の着用を徹底させることとした。</p> <p>今後の同種事故等の再発防止及び被害の軽減に役立つ事項として、次のことが考えられる。</p> <ul style="list-style-type: none"> <li>・ 漁船の乗組員は、漁具の投入作業中、足に網や綱などが絡まることのないよう、足を漁具の上に置かないなど、足下に十分注意しながら作業を行うこと。</li> <li>・ 漁船の乗組員は、甲板上で作業を行う場合、必ず救命胴衣を着用すること。</li> </ul>
