船舶事故調査報告書

事故種類	乗揚
発生日時	令和5年1月18日 06時30分ごろ
発生場所	新潟県柏崎市 ^{しいや} 椎谷鼻西北西方沖 椎谷鼻灯台から真方位302° 720m付近 （概位 北緯37° 29.2′ 東経138° 36.7′）
事故の概要	巡視船えちごは、両舷のプロペラ翼角を前後進中立の状態に漂泊中、風及びうねりを受けて圧流され、浅所に乗り揚げた。 えちごは、両舷プロペラの曲損等を生じた。
事故調査の経過	令和5年1月18日、本事故の調査を担当する主管調査官（仙台事務所）ほか1人の地方事故調査官を指名した。 原因関係者から意見聴取を行った。
事実情報 船種船名、総トン数 船舶番号、船舶所有者等 L×B、船質 機関、進水等	巡視船 えちご、3,133トン 131947、国土交通省 105.40m×14.60m、鋼 ディーゼル機関2基、平成元年7月 （写真1 参照） <div style="text-align: center;">

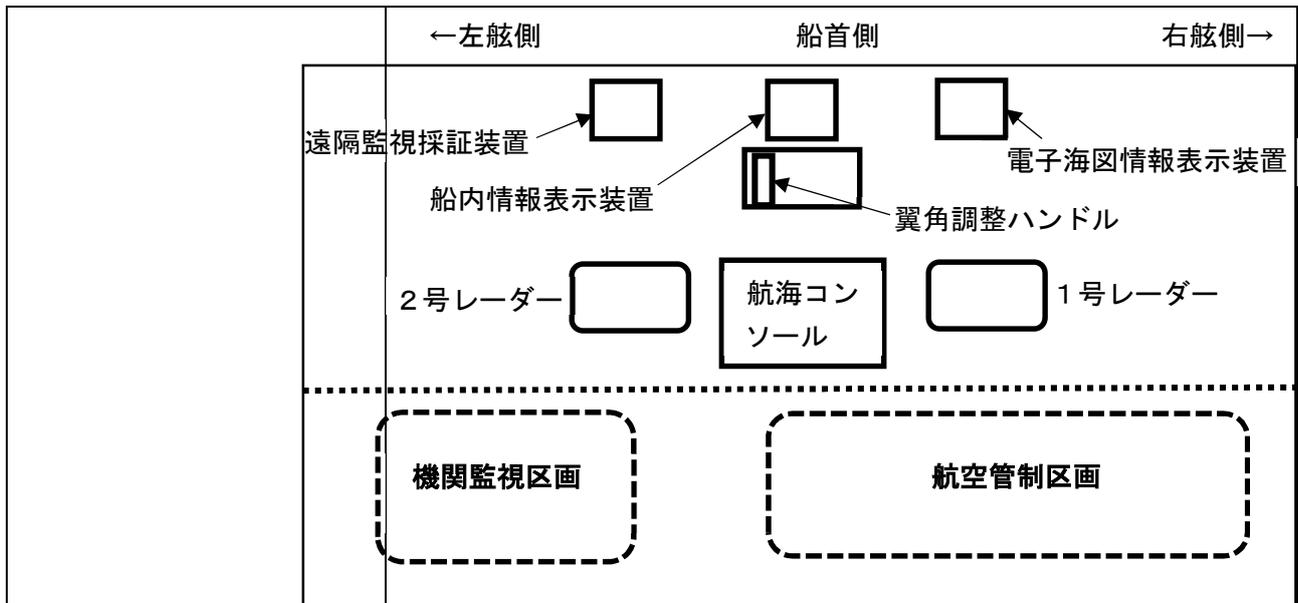
図1 船橋内の航海計器等配置略図

本船は、06時12分ごろ、航海長が操舵室右舷側の1号レーダーの前に立って操船指揮をとり、航海士補A₂を操舵室中央部付近の航海コンソールで操舵に、航海士補A₁を同コンソール前方で翼角調整ハンドルの操作にそれぞれ当たらせ、航行を開始した。（図1参照）

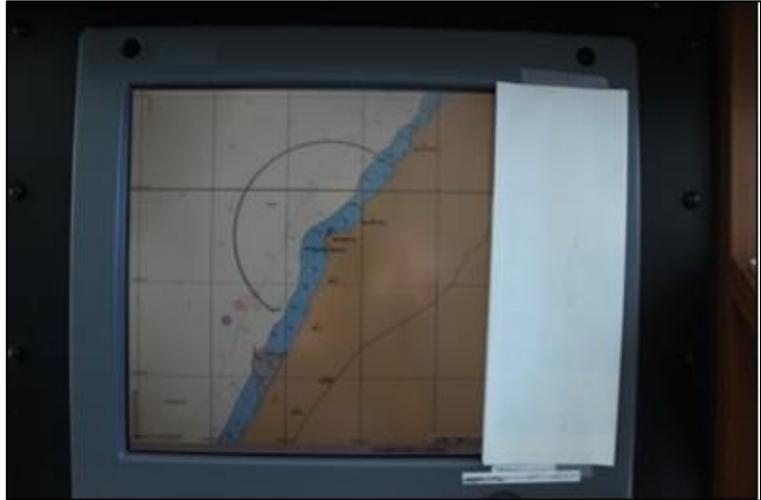
写真2 本事故当時のE C D I Sの画面

置) を作動させていたものの、画面を確認していなかった。また、E C D I Sには水深が浅い海域に接近した場合、警報が作動する機能がついていたが、本事故当時、その設定を行っていなかった。(写真2参照)

船長は、本船が水深の浅い海域に接近した場合でも、E C D I Sの警報が作動しない設定となっていたことを知らなかった。

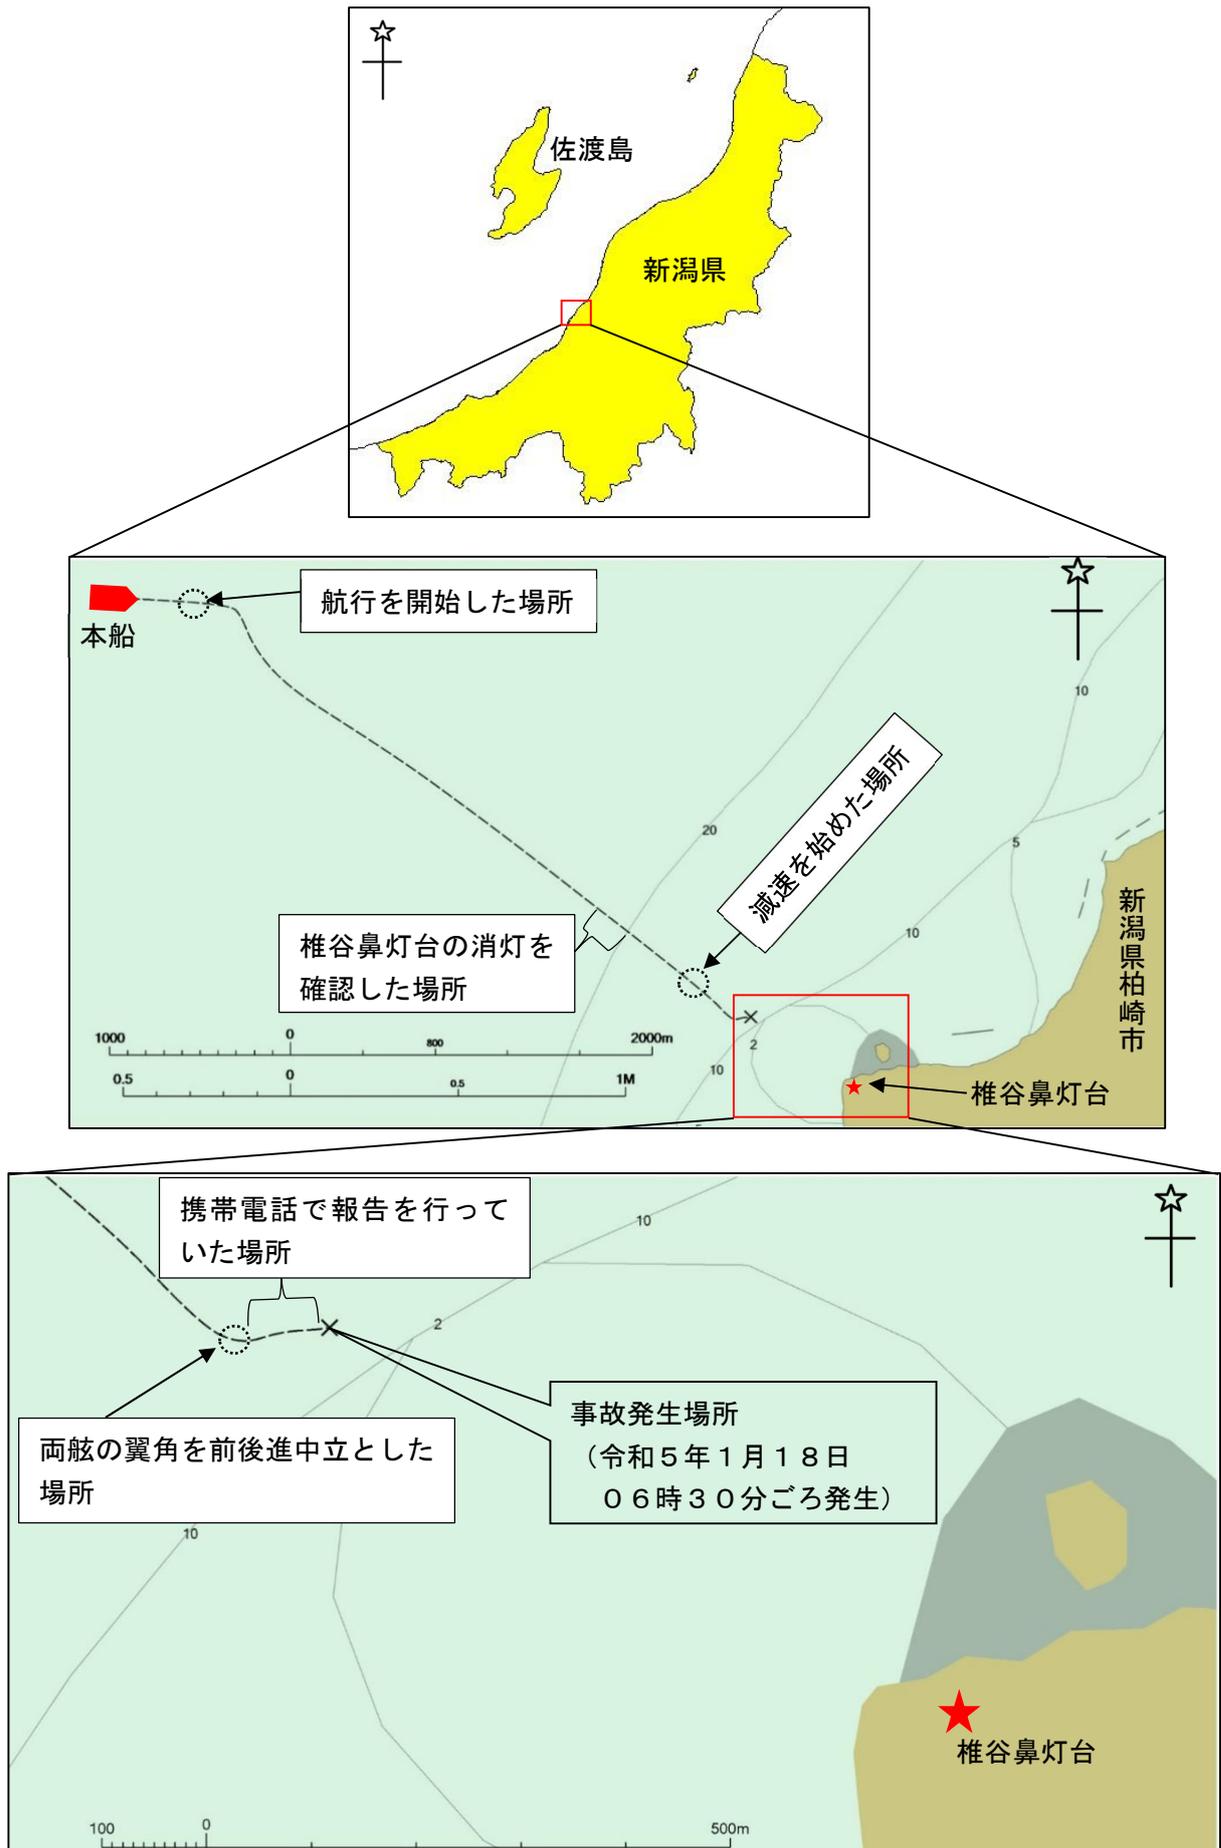
付図1 事故発生経過概略図

本船は、船橋内における情報の共有が行われていない中、風力5の南西風が吹き、波高約2.0mのうねりがある状況下、余裕水深が十分に確保されていない海域において、船首が南方を向き両舷の翼角を前後進中立の状態に漂流中、航海長が、携帯電話で海上保安部に本件灯台の状況報告を行いながら漂流を続けたことから、椎谷鼻沿岸に拡張する浅所に圧流され、同浅所に乗り揚げたものと考えられる。
