船舶事故調査報告書

令和6年3月13日

運輸安全委員会（海事専門部会）議決

事故種類	衝突（突堤）
発生日時	令和5年2月12日 04時41分ごろ
発生場所	兵庫県姫路港東第2区 めが 妻鹿東防波堤灯台から真方位076°1,110m付近 （概位 北緯34°45.6′ 東経134°41.9′）
事故の概要	プレジャーボート ^{エフ エスエスケイ} F. SSKは、南南西進中、突堤に衝突した。 F. SSK は、船長及び同乗者が負傷し、船首部に圧壊等を生じ、また、突堤は、コンクリート部に擦過傷が生じた。
事故調査の経過	令和5年2月21日、本事故の調査を担当する主管調査官（神戸事務所）ほか1人の地方事故調査官を指名した。 原因関係者から意見聴取を行った。
事実情報 船種船名、総トン数 船舶番号、船舶所有者等 L×B×D、船質 機関、出力、進水等	プレジャーボート F. SSK、2.6トン 260-50051兵庫、飾磨整備株式会社 6.68m (Lr) × 2.46m × 1.23m、FRP ディーゼル機関、69.90kW、令和3年1月
乗組員等に関する情報	船長 56歳 一級小型船舶操縦士・特殊小型船舶操縦士・特定 免許登録日 平成26年8月1日 免許証交付日 平成31年4月16日 （令和6年7月31日まで有効） 同乗者 59歳
死傷者等	重傷 1人（同乗者）、軽傷 1人（船長）
損傷	本船 船首部に圧壊、亀裂、及び船首部船底外板に擦過傷 突堤 コンクリート部に擦過傷
気象・海象	気象：天気 晴れ、風向 北西、風力 2、視界 良好 海象：海上 平穏、潮汐 下げ潮の初期 常用薄明開始時刻：06時24分ごろ 日出時刻：06時50分ごろ 月出時刻：11日22時47分ごろ 月没時刻：12日10時04分ごろ 月齢：21.5
事故の経過	本船は、船長が1人で乗り組み、同乗者1人を乗せ、香川県小豆島

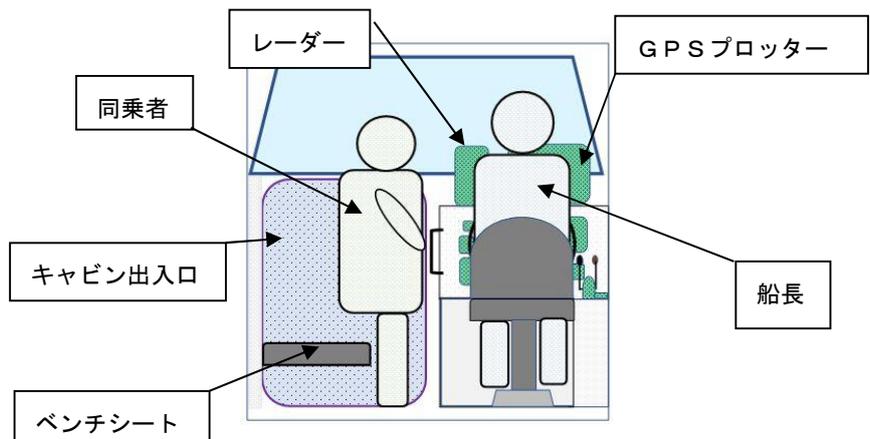
船長は、衝撃で前方のGPSプロッターに額を打ち、操縦室左舷側に右舷向きに設置されたベンチシートのところまで右舷側を向いて立っていた同乗者は、ベンチシート前方にあるキャビン出入口から斜め下方のキャビンへ投げ出された。（図1、図2参照）

図1 船長及び同乗者の衝突直前の状況（操縦室後部より見る）

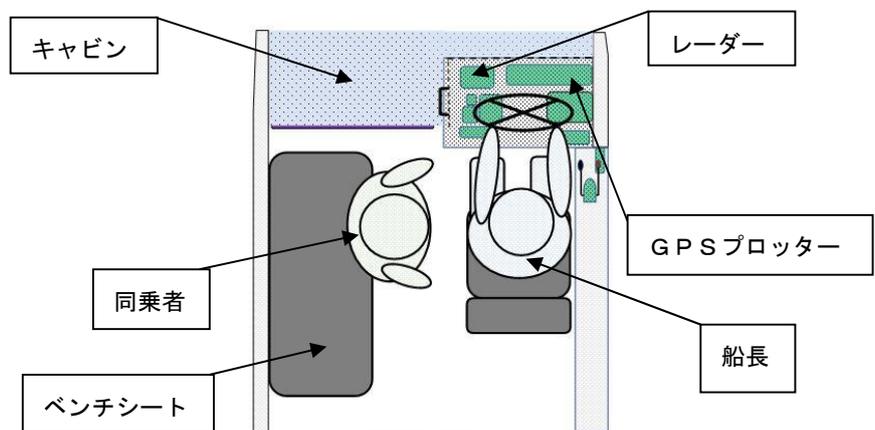
図2 船長及び同乗者の衝突直前の状況（操縦室上部より見る）

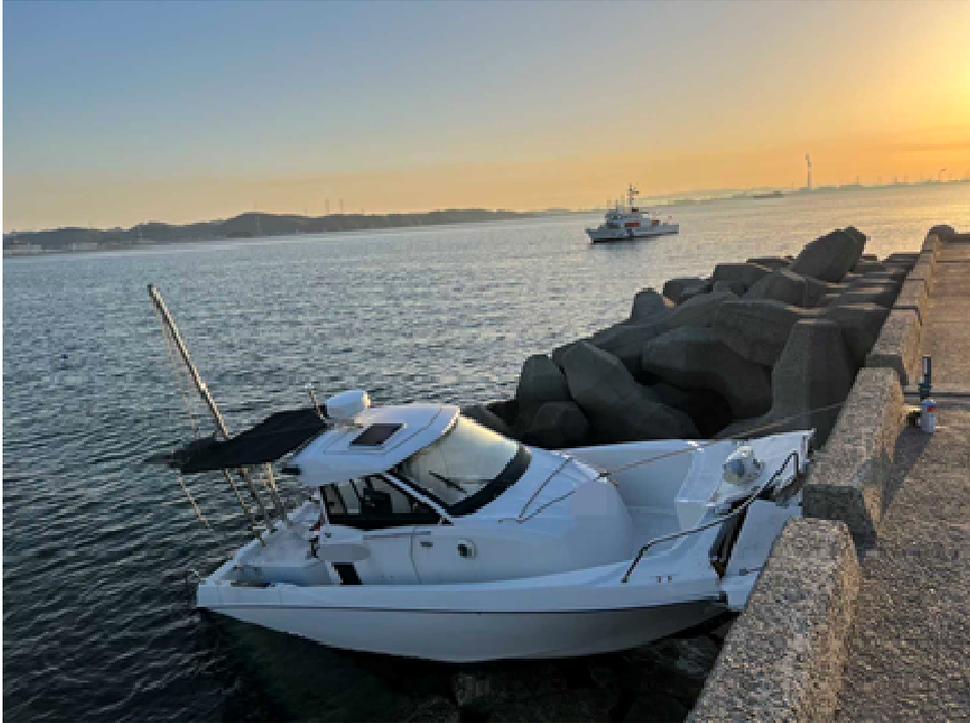
写真1 衝突後の本船

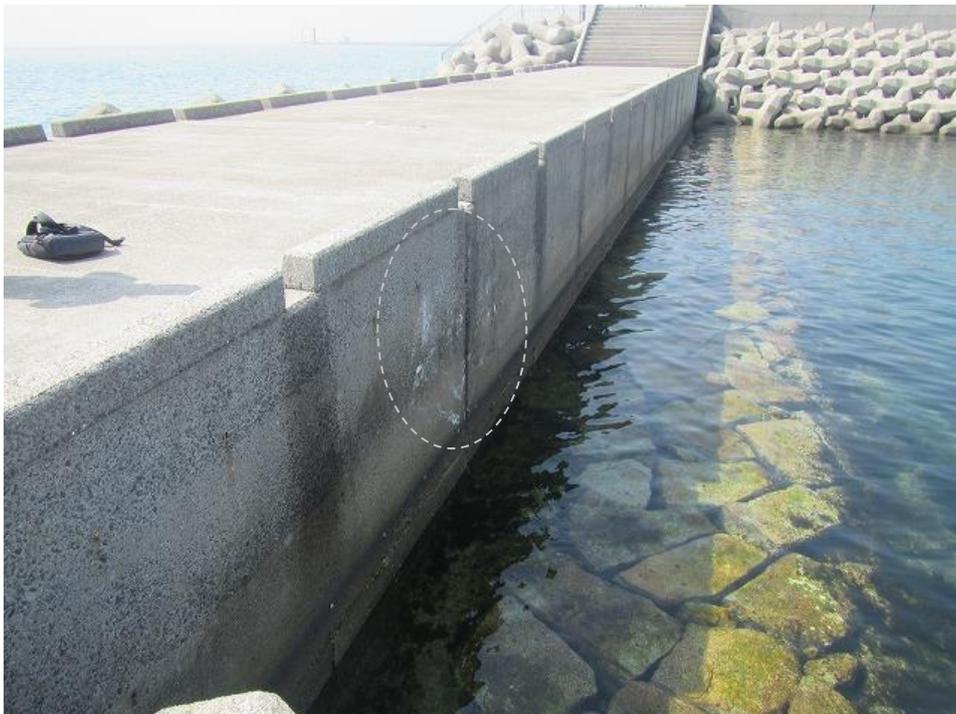
写真2 衝突跡

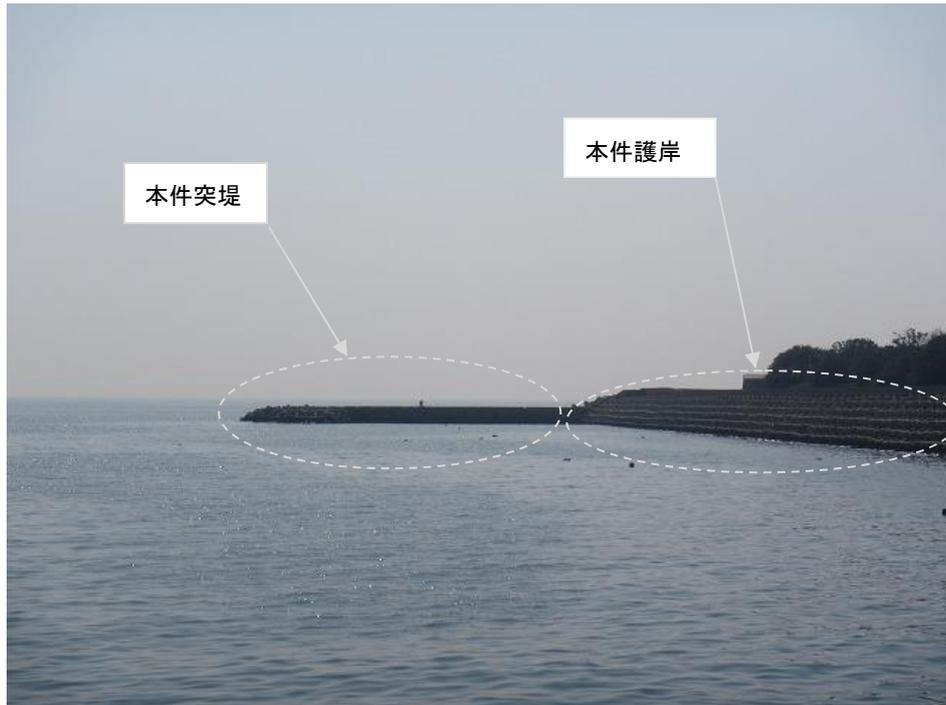
写真3 本件突堤及び本件護岸

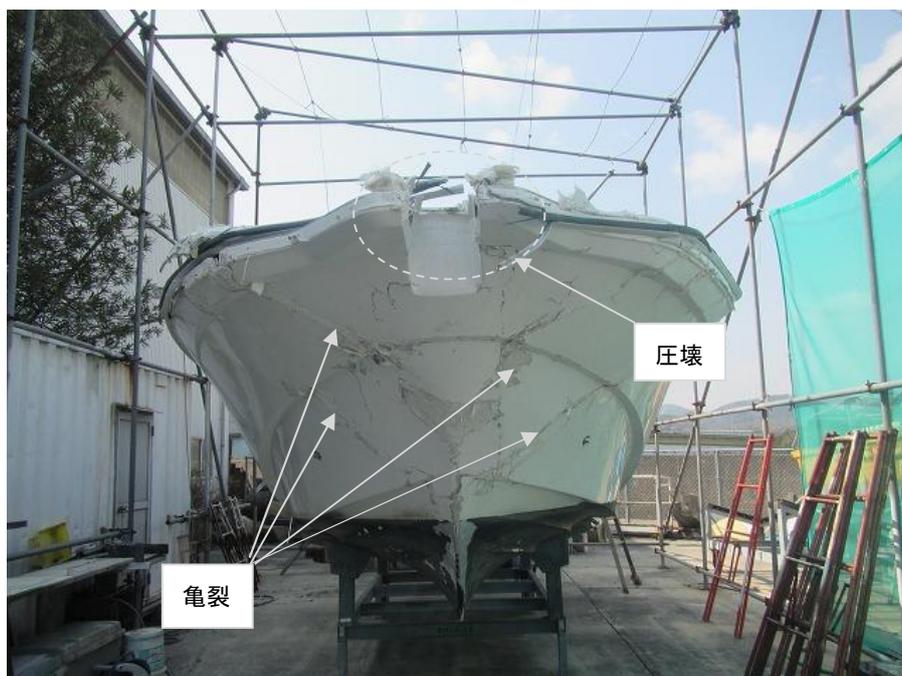
写真4 船首側損傷

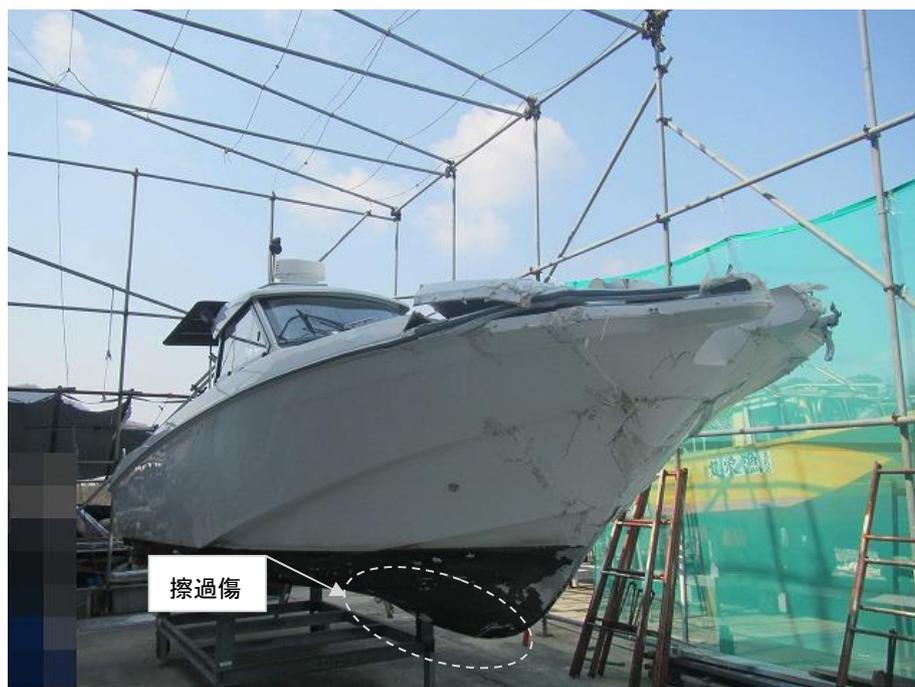
写真5 船首右舷側損傷

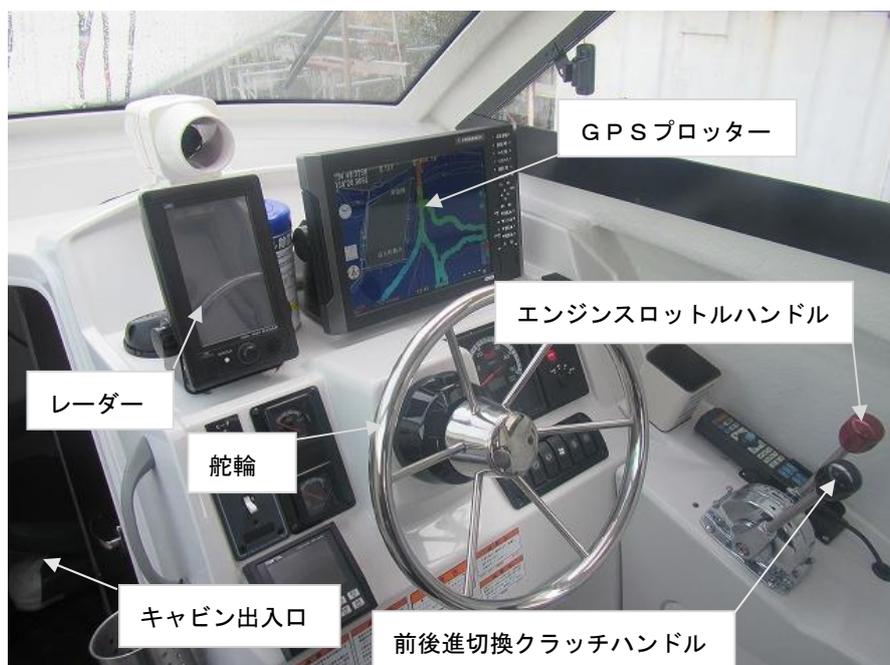
写真6 操縦室内航海機器等

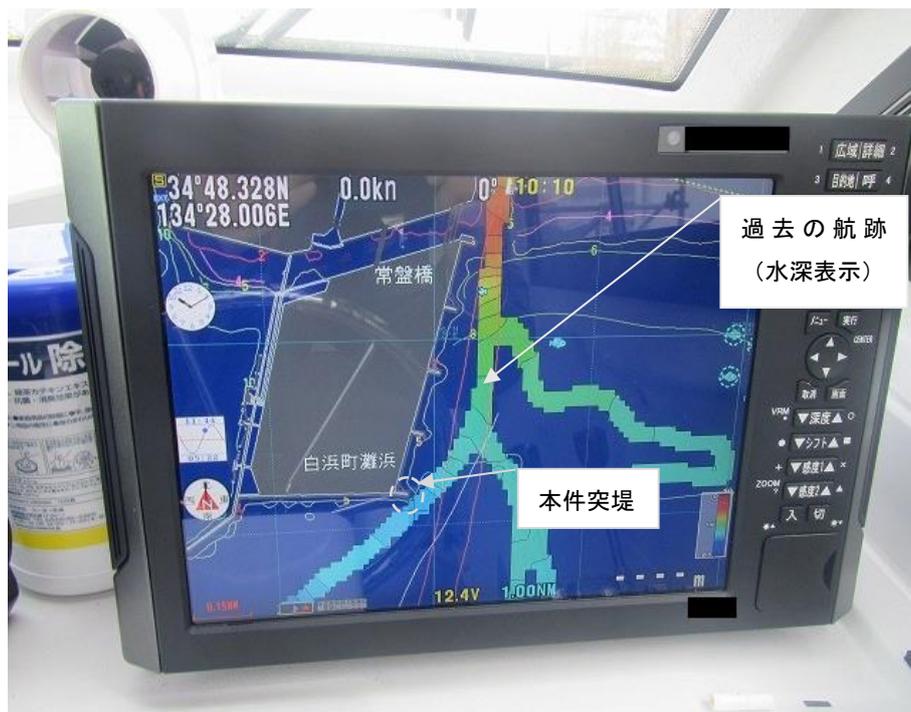
<p>船長は、衝突後、自身及び同乗者が負傷していることを認め、本件突堤にいた釣り人に119番通報を依頼し、家族に電話して、本船の整備業者に海上保安庁への通報及び本船の回収を依頼するように伝えた。</p> <p>船長及び同乗者は、救急車によりそれぞれ病院へ搬送され、船長は前頭部裂傷、同乗者は左大腿骨骨幹部骨折、頸椎椎体骨折、左肩甲骨骨折、外傷性くも膜下出血及び胸部外傷とそれぞれ診断された。</p> <p>同乗者は、3月9日まで病院に入院し、その後リハビリテーションのため転院して約4週間の入院治療を要した。</p> <p>本船は、整備業者の船舶により兵庫県相生市相生港にえい航されて、同市所在のマリーナに陸揚げされた。</p> <p>(付図1 事故発生経過概略図、写真1 衝突後の本船、写真2 衝突跡、写真3 本件突堤及び本件護岸、写真4 船首側損傷、写真5 船首右舷側損傷、写真6 操縦室内航海機器等、写真7 GPSプロッターを本事故後に起動した際の画面表示 参照)</p>
<p>その他の事項</p>	<p>船長は、これまで本件突堤の東端近くを月に5回以上航行していて、本件護岸及び本件突堤に標識灯や照明が設置されておらず、夜間は視認が困難であることを知っていたが、レーダーやGPSプロッターを見ながら航行すれば問題ないと思っていた。</p> <p>本船のレーダーは、本事故発生時、0.125海里(M)レンジのヘッドアップ表示となっていた。</p> <p>船長は、本事故後、レーダーのレンジを明確に覚えておらず、レーダー画面に本件護岸が本船の右舷側に映っていたので、ふだん航行している経路付近を航行していると思っていた、ふだんより本件護岸近くを航行していたことに気付かなかったと思った。また、衝突の約30秒前にレーダーを見た際、本件突堤は映っていなかったため、本船が本件突堤の東端に向かって航行していることに気付かなかったと思った。</p> <p>本船のGPSプロッターは、本事故発生時、縮尺レンジが0.15Mの表示となっていて、本件突堤の東端から約20m東方を航過しようとする、画面上で20mは約1.5mmの長さであった。</p>

写真7 GPSプロッターを本事故後に起動した際の画面表示

<p>船長は、レーダー画面に本件護岸が本船の右舷側に映っていたこと、及び、衝突の約30秒前にレーダーを見た際、本件突堤が映っていなかったことから、ふだん航行している経路付近を航行していると思っていたものと考えられる。</p>
原因	<p>本事故は、夜間、本船が、姫路港東第2区において、船長が、夜間は視認が困難な本件突堤の東端から約20m東方を航過しようと南南西進中、ふだん航行している経路付近を航行していると思い航行を続けたため、ふだんより本件護岸近くを航行していることに気付かず、本件突堤の東端付近に衝突したものと考えられる。</p>
再発防止策	<p>今後の同種事故等の再発防止に役立つ事項として、次のことが考えられる。</p> <ul style="list-style-type: none"> ・ 船長は、突堤など障害物の近くを航行する場合、障害物から十分に離れて安全な速力で航行すること。 ・ レーダー及びGPSプロッターは、海域の船舶交通の輻輳度や広さ等を考慮し、対象物を正確に判別できる適切なレンジで使用する。
