船舶事故調査報告書

事故種類	衝突
発生日時	令和5年5月22日 13時05分ごろ
発生場所	京都府伊根町本庄 ^{ほんじょう} 漁港南東方沖 本庄港北防波堤灯台から真方位116° 2.2海里（M）付近 （概位 北緯35° 44.3′ 東経135° 17.6）
事故の概要	遊漁船ノースポイントは、南南東進中、また、プレジャーボートとおる丸は、船首を北北西方に向けて釣りをしながら漂泊中、両船が衝突した。 ノースポイントは、左舷船首部外板に擦過傷を生じ、また、とおる丸は、左舷船首部から中央部外板に擦過傷等を生じた。
事故調査の経過	令和5年5月31日、本事故の調査を担当する主管調査官（神戸事務所）ほか1人の地方事故調査官を指名した。 原因関係者から意見聴取を行った。
事実情報 船種船名、総トン数 船舶番号、船舶所有者等 L×B×D、船質 機関、出力、進水等	A 遊漁船 ノースポイント、5トン未満 281-35125 京都、個人所有 9.47m (Lr) × 2.66m × 0.81m、FRP ディーゼル機関、169.20kW、平成9年7月 B プレジャーボート とおる丸、総トン数なし なし、個人所有 2.48m (Lr) × 1.10m × 0.44m、FRP ガソリン機関（船外機）、3.60kW、平成10年6月 第253-22305号（船舶検査済票の番号）
乗組員等に関する情報	A 船長A（大韓民国籍） 67歳 一級小型船舶操縦士・特殊小型船舶操縦士・特定 免許登録日 平成16年4月27日 免許証交付日 平成31年2月25日 （令和6年4月26日まで有効） B 船長B 74歳 二級小型船舶操縦士・特殊小型船舶操縦士・特定 免許登録日 昭和61年6月30日 免許証交付日 令和2年9月2日 （令和8年7月8日まで有効）

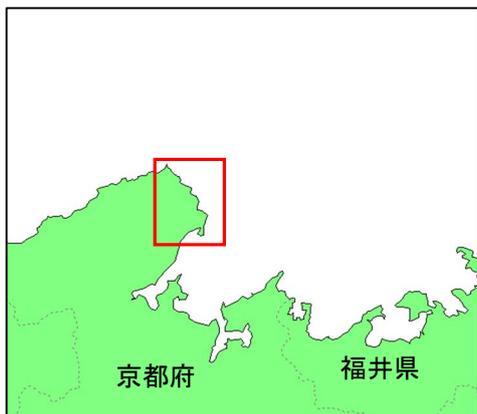
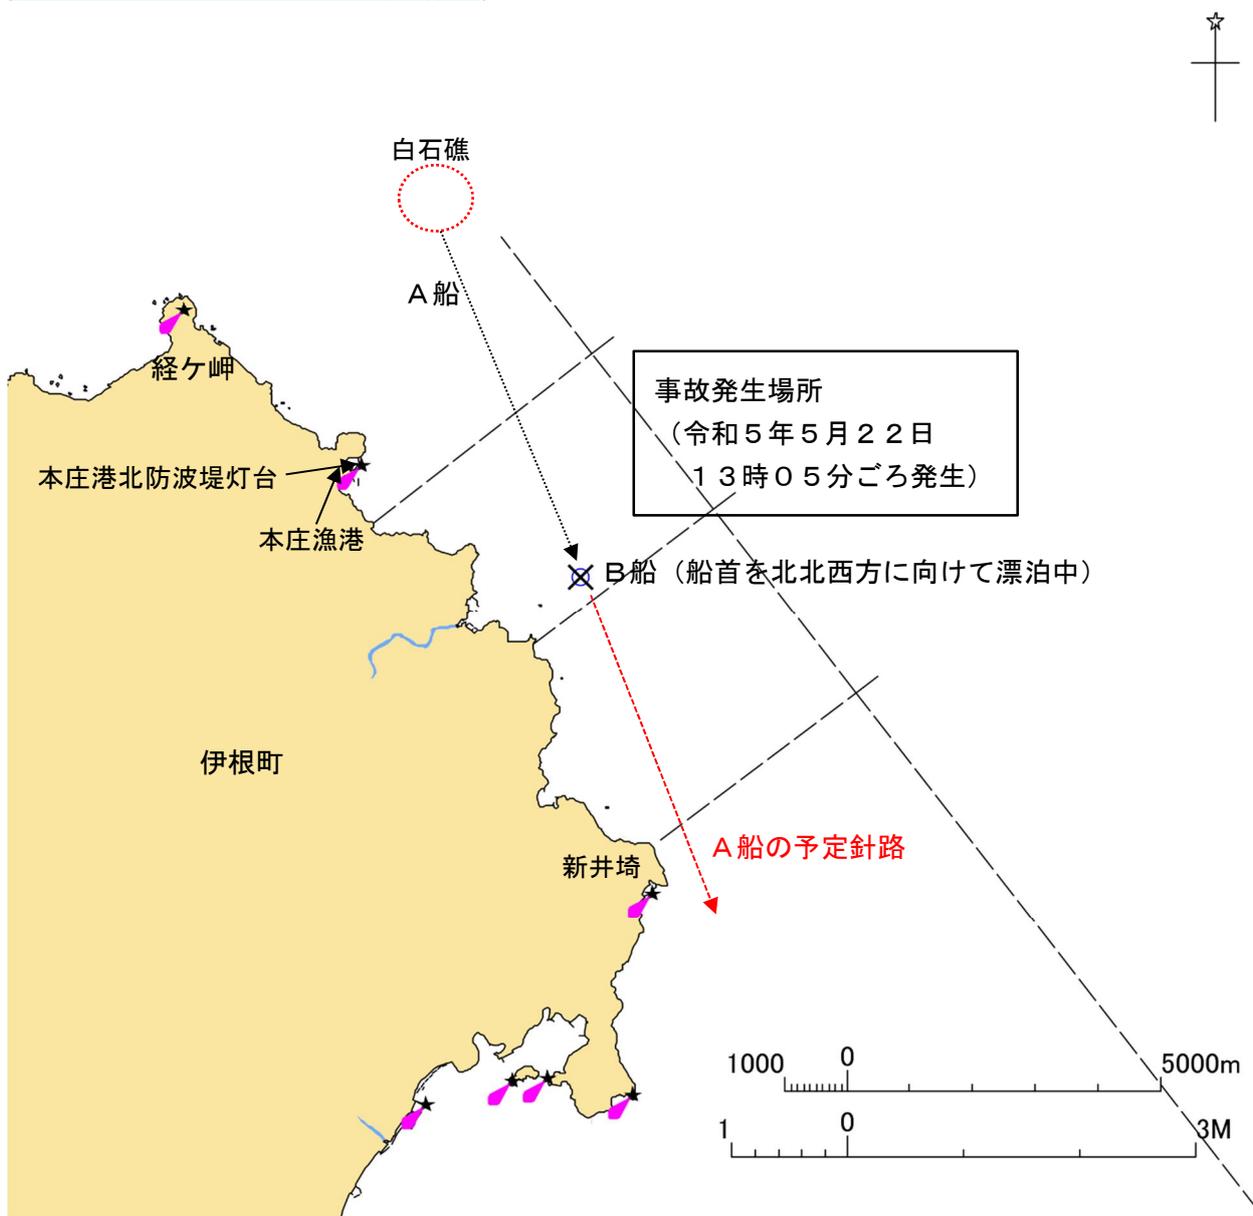
付図1 事故発生経過概略図

死傷者等	なし
損傷	A 左舷船首部外板に擦過傷 B 左舷船首部から中央部外板に擦過傷、左舷船尾部に亀裂、船外機脱落等
気象・海象	気象：天気 晴れ、風向 北、風力 2、視程 約4M 海象：波高 約1.0m、潮汐 上げ潮の末期、水温 約18℃
事故の経過	<p>A船は、船長Aが1人で乗り組み、釣り客6人を乗せ、遊漁の目的で、令和5年5月22日07時30分ごろ京都府舞鶴市吉田の係留地を出航し、京都府京丹後市経ヶ岬北東方の白石礁^{しろいしくり}で釣りを終えた後、12時30分ごろ係留地に向けて帰航を始めた。</p> <p>船長Aは、GPSプロッター及びレーダーを作動させ、操舵室右舷側の操縦席に腰を掛けて手動操舵に当たり、釣り客は、2人が操舵室左舷側後部のソファに、4人が船尾甲板でクーラーボックスの上にそれぞれ腰を掛けていた。</p> <p>船長Aは、帰航を始めるとき船首方に他船を認めず、定置網を避けるためにGPSプロッターの画面を時折見ながら、約12～13ノットの対地速力で変針場所である伊根町新井崎沖^{にい}に向けて南南東進中、13時05分ごろ「ゴン」という音が聞こえ、機関を中立として後方を振り返ったところ、A船とB船とが衝突したことを知った。</p> <p>船長Aは、B船がA船の船尾方約30～40mで水船状態となり、落水した船長BがB船の船首部^{つな}に掴まっているのを見て、A船の船尾部をB船に接舷し、釣り客と共に船長BをA船に引き上げ、13時18分ごろ118番通報した。</p> <p>A船は、船長Aが、B船が漂流しないようにB船の船首部とA船をロープでつないで救援を待ち、来援した巡視艇に船長B及びB船を引き渡した後、係留地に帰航した。</p> <p>B船は、船長Bが1人で乗り組み、釣りの目的で、05時30分ごろ本庄漁港を出航した。</p> <p>船長Bは、本庄漁港北東方の釣り場に到着した後、船外機を停止して漂泊し、船尾部に設置した椅子に座り、左舷側から竿^{さお}を出して釣りを始め、南南東方に流されては戻ることを繰り返していた。</p> <p>船長Bは、12時00分ごろ風が強くなってきたので船首からシーアンカーを投入し、船首を北北西方に向け、時々周囲を見渡しながらか釣りをしていたところ、船首方約1,000mにB船に向かってくるA船を認めたが、ふだん釣り場では航行する船舶が漂泊中のB船を避けていたので、A船も同様にB船を避けてくれると思って漂泊を続けた。</p> <p>船長Bは、A船の動向を見ていたところ、A船が針路を変えずに接近するので、立ち上がり大きく手を振って注意喚起したが、A船が針路を変える様子がなく危険を感じて右舷方に移動した直後、B船の左</p>

<p>舷部とA船の左舷船首部とが衝突し、右舷方に投げ出されて落水した。</p> <p>船長Bは、着用していたベスト型の自動膨張式救命胴衣が膨らみ、海面に浮上した後、B船に掴まっていたところ、A船に引き上げられ、来援した巡視艇に移乗し、巡視艇に引き上げられたB船と共に本庄漁港に戻った。</p> <p>(付図1 事故発生経過概略図、写真1 A船、写真2 船長Aの操船状況(再現)、写真3 船長Bの操船状況(再現) 参照)</p>
<p>その他の事項</p>	<p>A船は、本事故当時、船首浮上等による船首方の死角は生じていなかった。</p> <p>船長Aは、遊漁船の船長としての経験が約19年あり、若狭湾周辺海域で遊漁を行っていた。</p> <p>船長Aは、レーダーを湾内で0.5Mレンジ、湾外で0.7Mレンジとして常時作動させていたが、日中は目視で見張りを行っており、本事故当時、レーダーは見えていなかった。</p> <p>船長Aは、帰航中、伊根町北東方沖には多数の定置網が設置されていたので、定置網が設置されている水深約70mより浅いところは航行しないようにGPSプロッターの画面を時折確認していた。</p> <p>船長Aは、白石礁から帰航を始めるとき、B船が遠方に漂流しており、B船の船体の色も緑色で海面と同化していたので、前路に航行の支障となる他船はいないと思い込み、船首方の見張りを行う際の注意力が低下していたのではないかと本事故後に思った。</p> <p>船長Bは、本事故の約10年前から年平均約30回本事故周辺海域で釣りをしていた。</p> <p>船長Bは、以前、本事故が発生した付近海域で漂流して釣りをしていたとき、B船を避けて約10m横を航行して行った遊漁船がいたので、本事故当時もA船が直前でB船を避けると思い、A船の動向を見ながら釣りをしていた。</p> <p>B船は、船体規格が2人乗りのミニボートタイプで、右舷船尾部に高さ約2mの旗付きポールを立てていた。</p> <p>B船には、汽笛がなく、有効な音響による信号を行うことができる手段として船長Bが着用していた救命胴衣の笛を備えていたが、携帯式エアホーン等のより効果が期待できる手段を備えていなかった。</p>

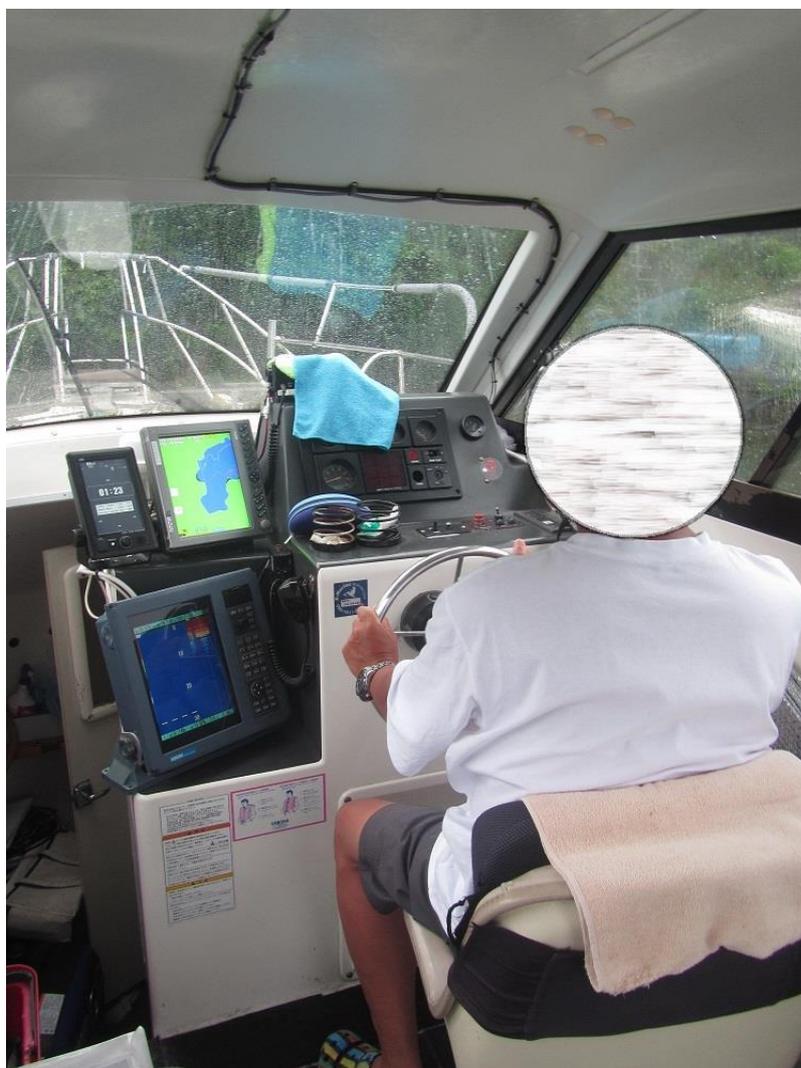
写真2 船長Aの操船状況（再現）

<p>分析</p> <p>乗組員等の関与</p> <p>船体・機関等の関与</p> <p>気象・海象等の関与</p> <p>判明した事項の解析</p>	<p>A あり、B あり</p> <p>A なし、B なし</p> <p>A なし、B なし</p> <p>A船は、本庄漁港南東方沖において南南東進中、船長Aが、前路に航行の支障となる他船はいないと思い込み、船首方の見張りを行う際の注意力が低下した状態で、定置網を避けるためにGPSプロッター</p>

<p>の画面を時折確認しながら航行していたことから、前路で漂流中のB船に気付かず、B船と衝突したものと考えられる。</p> <p>船長Aは、白石礁から帰航を始めるとき、船首方に他船を認めなかったことから、前路に航行の支障となる他船はいないと思い込んだものと考えられる。</p> <p>船長Aは、波高約1.0mの状況下、帰航を始めるときに船首方を見た際、B船が遠方に漂流していたこと、及びB船の船体の色が緑色で海面と同化していたことから、B船を認めることができなかった可能性があると考えられる。</p> <p>B船は、本庄漁港南東方沖で船首を北北西方に向けて釣りをしながら漂流中、船長Bが、船首方1,000m付近にB船に向かってくるA船を認めた際、航行するA船が漂流中のB船を避けてくれると思って漂流を続けたことから、B船を移動させる時機を逸し、A船と衝突したものと考えられる。</p> <p>船長Bは、ふだん、釣り場では航行する船舶が漂流中のB船を避けていたことから、本事故当時もA船がB船を避けてくれると思ったものと考えられる。</p>
<p>原因</p>	<p>本事故は、本庄漁港南東方沖において、A船が南南東進中、B船が船首を北北西方に向けて釣りをしながら漂流中、船長Aが、船首方の見張りを行う際の注意力が低下した状態で、定置網を避けるためにGPSプロッターの画面を時折確認しながら航行し、また、船長Bが、航行するA船が漂流中のB船を避けてくれると思って漂流を続けたため、両船が衝突したものと考えられる。</p>
<p>再発防止策</p>	<p>今後の同種事故等の再発防止に役立つ事項として、次のことが考えられる。</p> <ul style="list-style-type: none"> ・ 船長は、航行中、前路に航行の支障となる他船はいないと思わず、レーダーを活用するなどして周囲の見張りを適切に行い、他船を見落とさないようにすること。 ・ 釣りをしながら漂流する小型船舶の船長は、接近する他船がある場合、自船を避けてくれると思わず、余裕のある時機に注意喚起を行い、必要に応じて機関を始動して移動するなど衝突を避ける措置を採ること。 ・ 汽笛を備えていない船舶の船長は、携帯式エアホーン等の有効な音響による信号を行うことができる手段を備えておくこと。
