船舶事故調査報告書

事故種類	衝突
発生日時	令和5年5月15日 20時13分ごろ
発生場所	兵庫県香美町香住漁港北方沖 香住港城山灯台から真方位016° 1.1海里（M）付近 （概位 北緯35°40.0′ 東経134°38.1′）
事故の概要	漁船栄福丸は、北北東進中、また、漁船新生丸は、船首を南西方に向けて錨泊中、両船が衝突した。 栄福丸は、左舷船首部に擦過傷を生じ、また、新生丸は、左舷船尾部ブルワークに亀裂等を生じた。
事故調査の経過	令和5年5月24日、本事故の調査を担当する主管調査官（神戸事務所）ほか1人の地方事故調査官を指名した。 原因関係者から意見聴取を行った。
事実情報 船種船名、総トン数 船舶番号、船舶所有者等 L×B×D、船質 機関、出力、進水等	A 漁船 栄福丸、19トン HG2-6058（漁船登録番号）、栄福水産有限会社 25.50m×4.51m×1.64m、FRP ディーゼル機関、890kW、平成20年7月26日 第292-48600号（船舶検査済票の番号） B 漁船 新生丸、0.9トン HG3-29359（漁船登録番号）、個人所有 6.47m（Lr）×2.00m×0.47m、FRP ディーゼル機関、54.40kW、昭和59年7月5日 第260-28699号（船舶検査済票の番号）
乗組員等に関する情報	A 船長A 52歳 一級小型船舶操縦士・特殊小型船舶操縦士・特定 免許登録日 平成8年8月16日 免許証交付日 令和3年6月11日 （令和8年8月15日まで有効） 甲板員A ₁ 59歳 一級小型船舶操縦士・特殊小型船舶操縦士・特定 免許登録日 昭和58年7月25日 免許証交付日 平成30年6月13日 （令和5年7月24日まで有効）

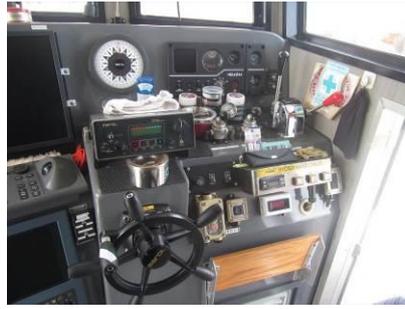
写真2 操船コンソール

船長Aは、甲板員A₁及び甲板員A₂が見張りをしていたので、操縦席の右舷側壁面にある無線用マイクを握り、右舷方を向いて漁業無線局との交信の機会を待っていた。

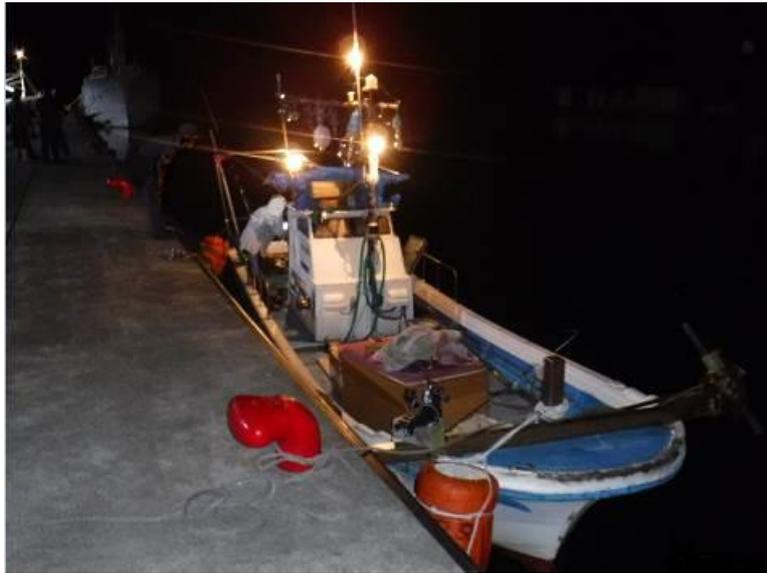
写真4 B船の点灯状況(再現) (漁業協同組合提供)

船長Bは、日没後、マスト及びオーニング支柱に取り付けた船用電球3個を点灯し、点灯した水中灯を海中に投入して、右舷船首部及び

両舷船尾部に設置した釣り竿^{さお} 3本により操業を開始した。(写真4 参照)

B船は、全長が7m以上12m未満であり、夜間に錨泊する場合は、白色全周灯1個を点灯する必要があったが、本事故発生時、白色全周灯を点灯していなかった。

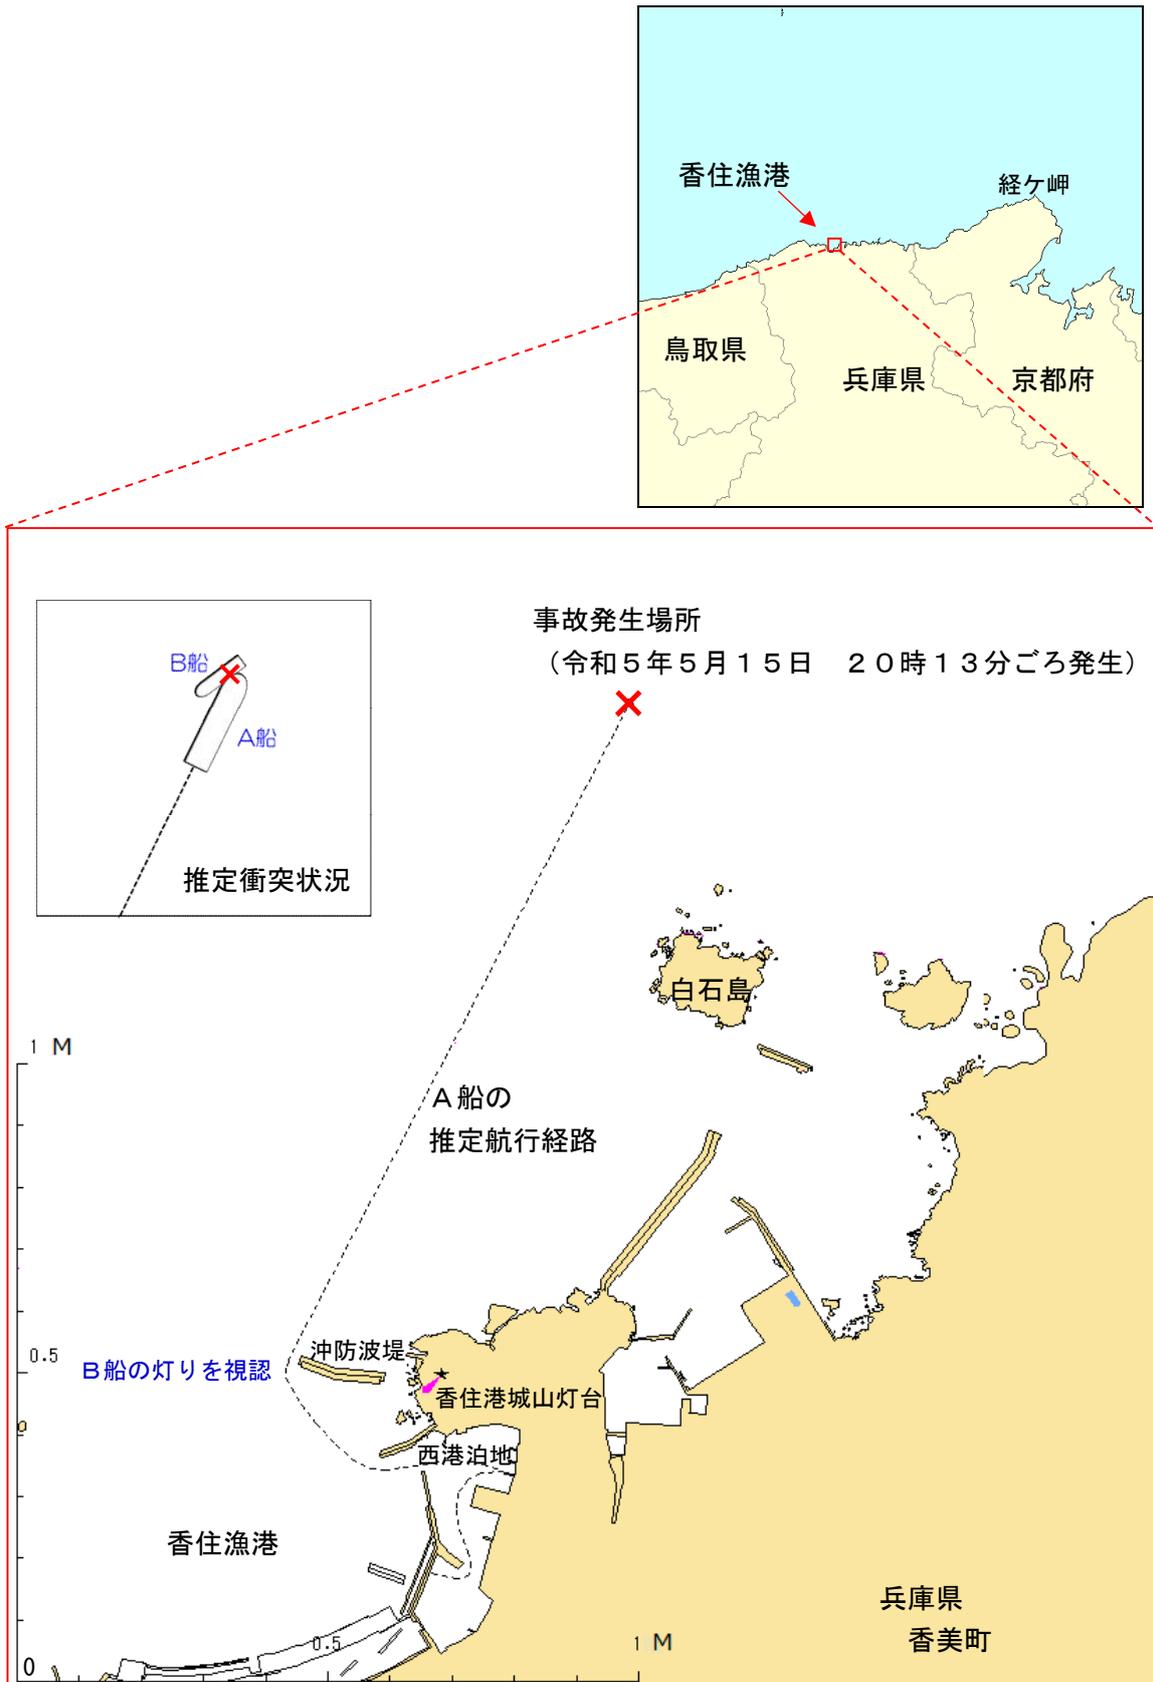
付図1 事故発生経過概略図

甲板員A₁は、左舷側の窓から顔を出して見張りをしていたところ、そろそろB船に近づく頃だと思って船首方に顔を向けたとき、船首方至近にB船の灯りを認めて大声を上げた直後、20時13分ごろ、A船の左舷船首部とB船の左舷船尾部とが衝突した。

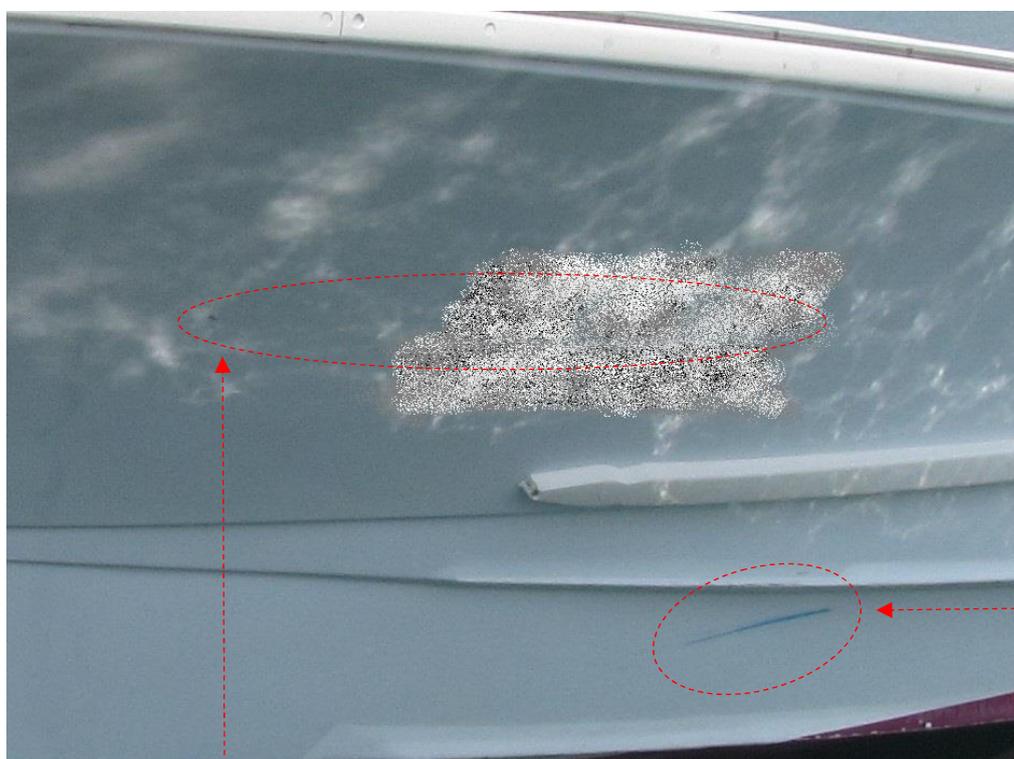
写真6 A船の損傷状況

打痕から船尾方に続く微細な擦過傷

擦過痕跡
(塗料付着)
