船舶事故調査報告書

令和6年3月27日
 運輸安全委員会（海事専門部会）議決
 委員 伊藤 裕 康（部会長）
 委員 上野 道 雄
 委員 岡本 満喜子

事故種類	衝突
発生日時	令和5年8月27日 10時00分ごろ
発生場所	滋賀県長浜市二本松水泳場東方沖（琵琶湖北部） 峯山二等三角点から真方位108° 1,280m付近 （概位 北緯35° 27.5′ 東経136° 06.4′）
事故の概要	水上オートバイMidnightAngel ^{ミッドナイトエンジェル} は、遊走中、また、水上オートバイ盟斗 ^{めいと} は、遊走中、両船が衝突した。 MidnightAngel は、同乗者1人が負傷し、船首船底部のキールに亀裂を生じ、また、盟斗は、船長が負傷し、右舷側面部の割損等を生じた。
事故調査の経過	令和5年9月11日、本事故の調査を担当する主管調査官（神戸事務所）ほか1人の地方事故調査官を指名した。 原因関係者から意見聴取を行った。
事実情報 船種船名、総トン数 船舶番号、船舶所有者等 L×B×D、船質 機関、出力、進水等	A 水上オートバイ MidnightAngel、0.2トン 240-67946 愛知、有限会社フリップ 2.99m (Lr) × 1.22m × 0.60m、FRP ガソリン機関、193.0kW、平成30年4月 B 水上オートバイ 盟斗、0.1トン 240-63286 愛知、有限会社フリップ 2.85m (Lr) × 1.06m × 0.43m、FRP ガソリン機関、213.0kW、平成23年7月
乗組員等に関する情報	A 船長A 36歳 二級小型船舶操縦士・特殊小型船舶操縦士 免許登録日 平成30年6月1日 免許証交付日 令和5年7月20日 （令和10年5月31日まで有効） B 船長B 38歳 特殊小型船舶操縦士 免許登録日 平成31年4月15日 免許証交付日 平成31年4月15日 （令和6年4月14日まで有効）
死傷者等	A 軽傷 1人（同乗者）

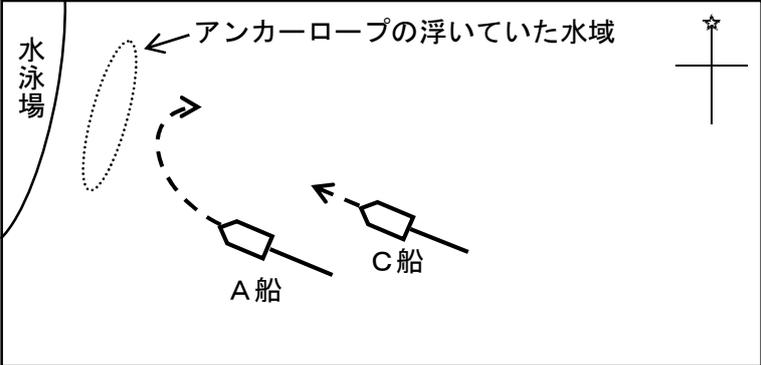
<p>図1 A船がC船の前路でUターンするときの状況（イメージ）</p> <p>船長Aは、C船及び水泳場付近の湖面に浮いていた多数のアンカーロープに意識を向けながらUターンを終えたとき、正船首方50～60m付近に水泳場に向けて西北西進中の別の水上オートバイ（以下「D船」という。）を認めた。（図2参照）</p>

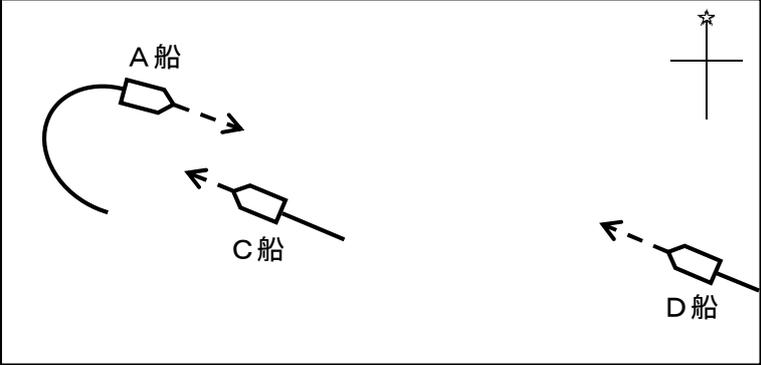
<p>図2 A船がUターンを終えたときの状況（イメージ）</p> <p>船長Aは、D船を回避しようと思ひ左転して速力を約50km/hに</p>

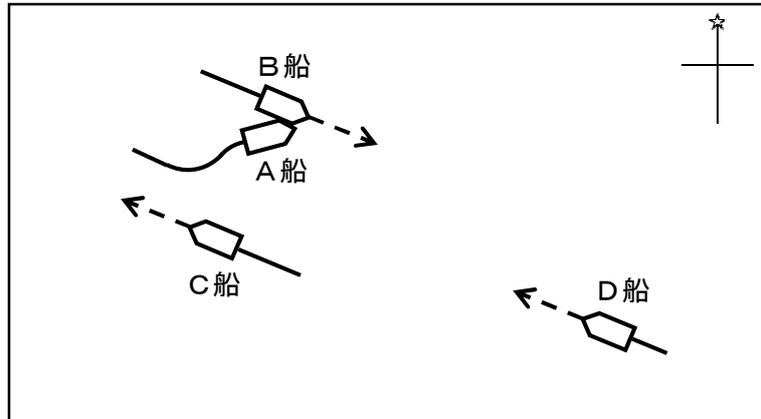
増速した際、左舷船首方至近にB船を認め、衝撃を和らげようと思い右転した直後、10時00分ごろA船の船首部とB船の右舷側面部とが衝突した。(図3参照)

図3 衝突時の状況(イメージ)

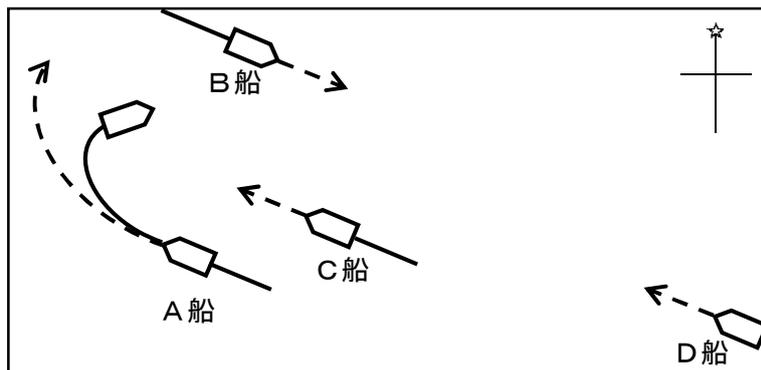
船長Bは、B船とC船との距離が約10mだったので、A船が、B船とC船の間を通過していくのではなく、B船の船尾方を大きく旋回するのだろうと思っていたところ、急旋回してB船の方に接近してきたのでどうすることもできず、B船とA船とが衝突した。(図4参照)

図4 船長Bが危険を感じたときの状況(イメージ)

再発防止策	<p>今後の同種事故等の再発防止に役立つ事項として、次のことが考えられる。</p> <ul style="list-style-type: none"> ・水上オートバイの船長は、旋回する際、特定の方向に意識を向けず、周囲の状況を十分確認すること。 ・水上オートバイの船長は、複数の水上オートバイと遊走する場合、他の水上オートバイが急旋回するなどして接近する可能性が

<p>あることも考慮して、より安全な距離を確保して航行すること。</p> <ul style="list-style-type: none">琵琶湖で水上オートバイを操船しようとする者は、滋賀県琵琶湖等水上安全条例に規定されている講習を受けること。
--	--

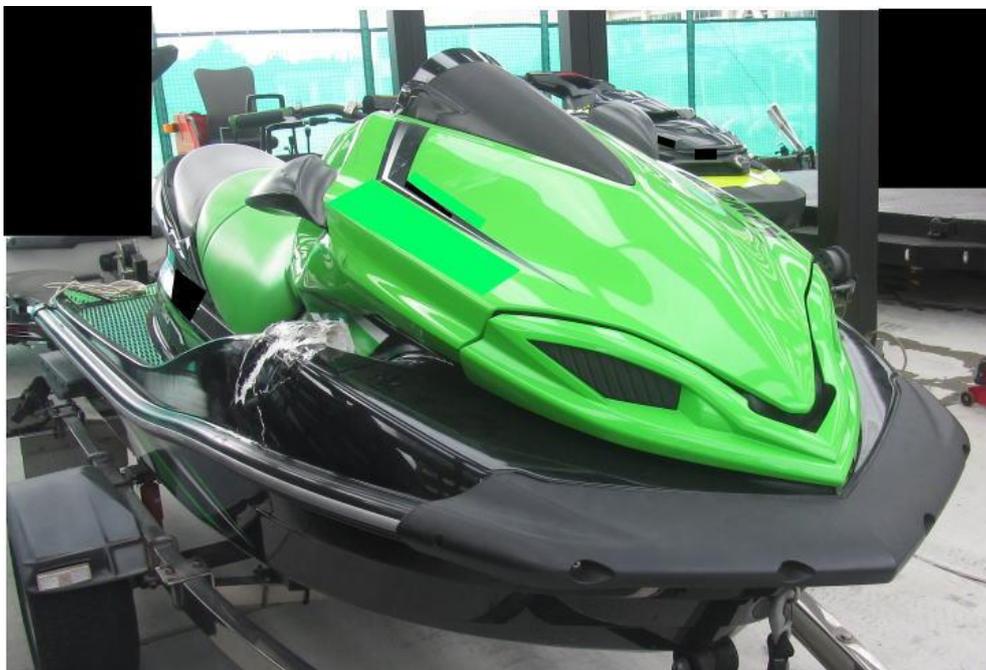
写真2 B船

B 重傷 1人（船長B）
損傷	A 船首船底部のキールに亀裂 B 右舷側面部に割損及び凹損、操縦ハンドル基部に折損
気象・海象	気象：天気 晴れ、風向 西南西、風力 2、視界 良好 水象：湖上 平穏
事故の経過	<p>A船は、船長Aが1人で乗り組み、知人1人（以下「同乗者A」という。）を乗せ、令和5年8月27日09時55分ごろ二本松水泳場（以下「水泳場」という。）を発進し、水泳場東方沖で遊走していた。</p> <p>船長Aは、水泳場に向けて西北西進中の別の知人が操船する水上オートバイ（以下「C船」という。）の左舷方を約40km/hの速力（対地速力、以下同じ。）で並走していた際、C船が水泳場に戻ろうと減速したので、水泳場東方沖20m付近で右旋回してC船の前路でUターンし、沖合で遊走を続けることとした。（図1参照）</p>
