# 船舶事故調査報告書

事故種類	乗組員負傷
発生日時	令和5年6月28日 11時30分ごろ
発生場所	千葉県白子町東方沖 片貝港北防波堤灯台から真方位202° 5.3海里（M）付近 （概位 北緯35° 27.0′ 東経140° 25.6′）
事故の概要	漁船第二共成丸 <sup>きょうせい</sup> は、漁船第六共成丸 <sup>きょうせい</sup> と共に操業中、第二共成丸の漁労作業員が、第六共成丸の折れたデリックのブームに当たり、負傷した。
事故調査の経過	令和5年9月13日、本事故の調査を担当する主管調査官（横浜事務所）ほか1人の地方事故調査官を指名した。 原因関係者から意見聴取を行った。
事実情報 船種船名、総トン数 船舶番号、船舶所有者等 L×B×D、船質 機関、出力、進水等	A 漁船 第二共成丸、14トン CB2-65219（漁船登録番号）、九十九里まき網漁業生産組合（A組合） 15.72m（Lr）×4.60m×1.83m、FRP ディーゼル機関、610kW（動力漁船登録票による）、 昭和58年2月17日 （写真1 参照）

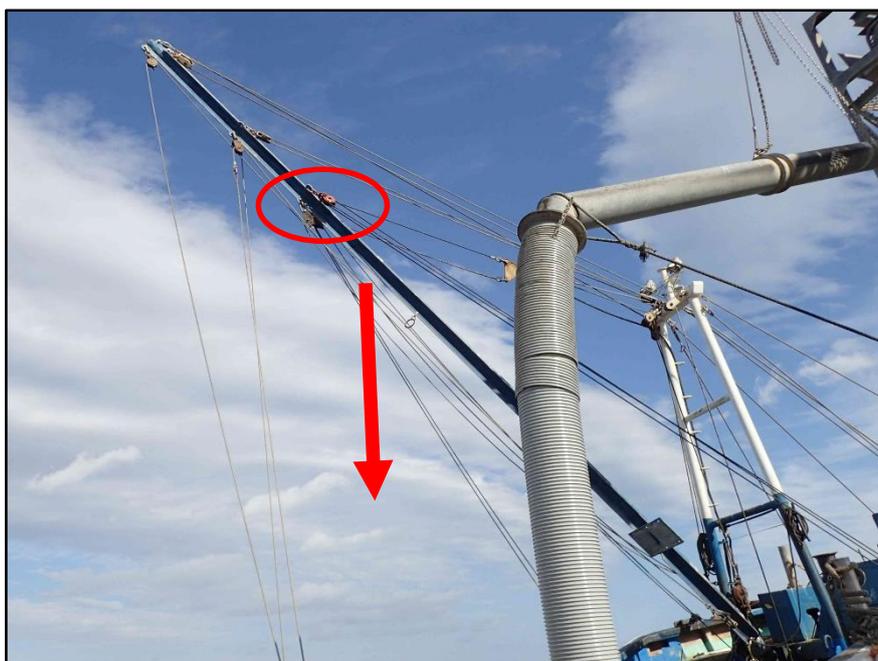
B船は、11時30分ごろ、デリックのブームが折れ曲がり、折れ曲がったブームの根元側が脱落して漁労作業員Aの背中に当たり、漁労作業員AはA船の甲板上に転倒した。(写真3参照)

写真3 B船のブームの折れ曲がった位置（新替後）

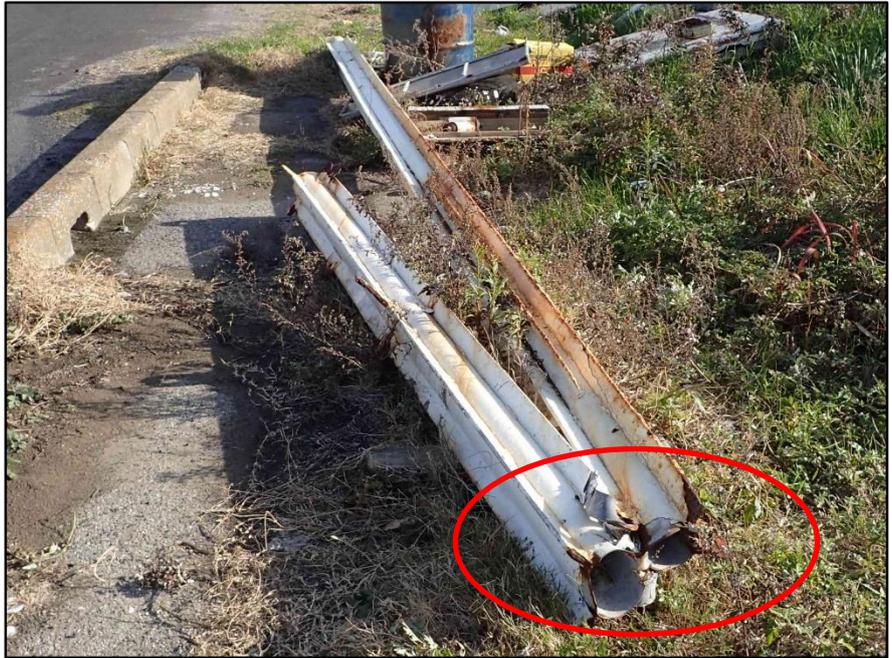
B船のデリックのブームは、先端から約3m付近のアイプレートの溶接部分の丸鋼管が割れ、右舷側（舷側は、ブームが船尾に向いたときの舷、以下同じ。）及び下側の平鋼が破断しており、丸鋼管の割れがある部分及び平鋼が破断している部分が著しく腐食していた。（写真4、写真5、図2参照）

写真4 B船のデリックのブーム（令和5年12月撮影）

B船のデリックのブームは、先端から約3m付近のアイプレートの溶接部分の丸鋼管が割れ、右舷側及び下側の平鋼が破断しており、丸鋼管の割れがある部分及び平鋼が破断している部分が、著しく腐食していたことから、腐食部から割れが拡大して丸鋼管が破断し、上側及び左舷側の平鋼だけではブームに掛かる重量を支えきれず、腐食により折れ曲がったものと考えられる。

<p><b>原因</b></p>	<p>本事故は、B船が白子町東方沖で操業中、漁労作業員Aが、B船の船首からA船の船尾に移乗しようとした際、B船のデリックのブームが腐食により折れ曲がったため、折れ曲がったブームの根元側が脱落して背中に当たり、A船の甲板上に転倒したことにより発生したものと推定される。</p>
<p><b>再発防止策</b></p>	<p>A組合は、本事故後、次の改善措置を採った。</p> <ul style="list-style-type: none"> <li>・ A組合が所有するデリックを装備する同種漁船に対し、原則として1年に1回、デリックのブームのハンマーによる打音点検を行うこととした。</li> <li>・ A組合が所有するデリックを搭載する同種漁船に対し、原則として5年ごとに、デリックのブームを交換することとした。</li> </ul> <p>今後の同種事故等の再発防止に役立つ事項として、次のことが考えられる。</p> <ul style="list-style-type: none"> <li>・ 揚貨装置を装備する漁船の船長は、各部材の支点、溶接箇所等は、腐食が発生しやすいことに留意し、腐食が発生している場合は、単に塗料を上塗りするだけでなく、腐食部分を除去し、腐食の程度を見極め、必要に応じ、部材を補強し、腐食防止措置を行ってから塗料の上塗りをする事。</li> <li>・ 揚貨装置を装備する漁船の船舶所有者は、乗組員による揚貨装置等の自主点検等が難しい場合、船舶の保守が適正に行われるよう、点検業務を外部委託することなどを考慮すること。</li> </ul>

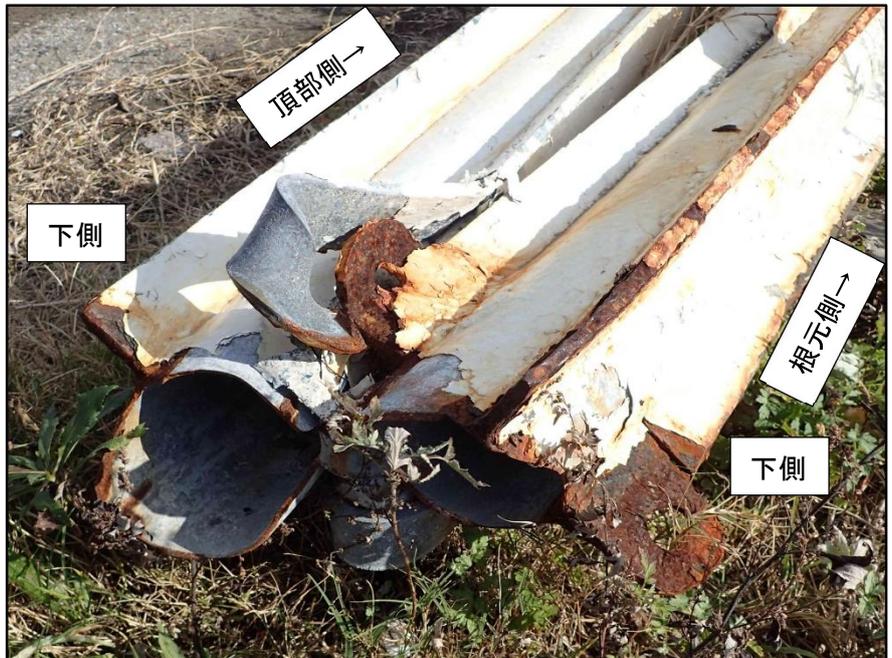
写真5 B船のデリックのブームの破断面（令和5年12月撮影）

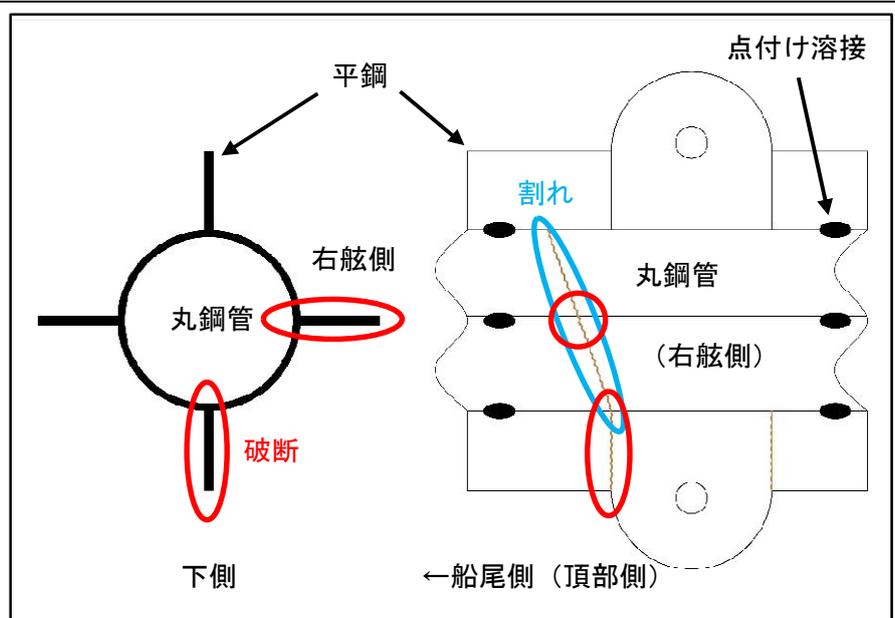
図2 B船のデリックのブームの損傷略図
