## 船舶事故調査報告書

令和6年4月17日  
 運輸安全委員会（海事専門部会）議決  
 委員 伊藤 裕 康（部会長）  
 委員 上野 道 雄  
 委員 岡本 満喜子

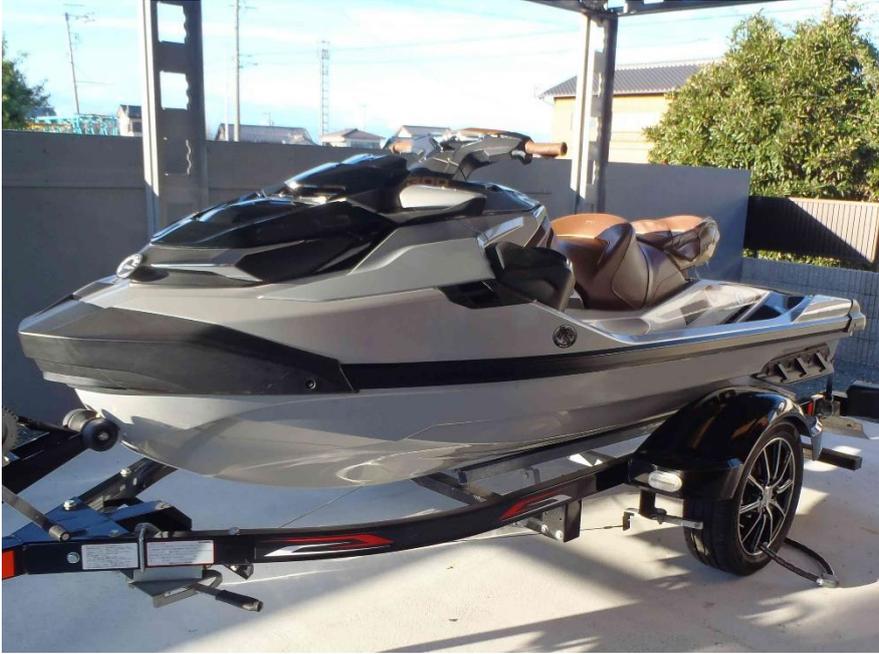
<p style="text-align: center;">写真1 B船の外観</p>
乗組員等に関する情報	<p>A 船長A 53歳  特殊小型船舶操縦士  免許登録日 令和2年8月4日  免許証交付日 令和2年8月4日  (令和7年8月3日まで有効)</p> <p>B 船長B 43歳  二級小型船舶操縦士・特殊小型船舶操縦士  免許登録日 令和4年1月20日  免許証交付日 令和4年1月20日  (令和9年1月19日まで有効)</p>
死傷者等	<p>A なし  B 重傷 1人(船長B)</p>
損傷	<p>A 船首部外板に破口を伴う擦過傷  B 船尾部外板に亀裂、操縦席後部の脱落等(写真2参照)</p>

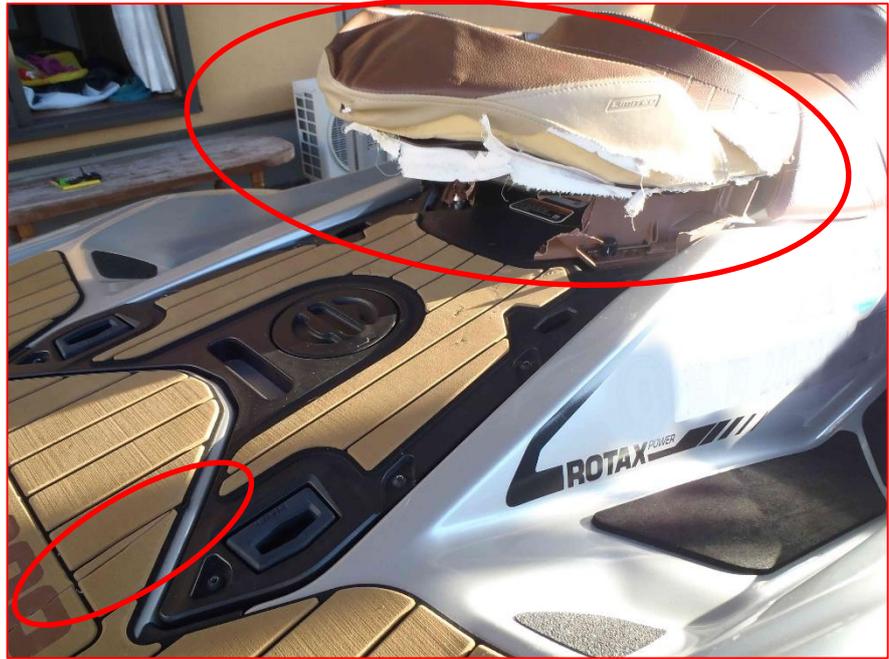
写真2 B船の損傷状況

船長Aは、そのまま航行を続け、前方に視線を戻してB船が前方至近となっていることに気付いたものの、13時30分ごろ、相良港南西方沖で、A船の船首部とB船の右舷船尾部とが衝突した。

<p>原因</p>	<p>本事故は、相良港南西方沖において、A船がB船の後方を追走し、B船がC船の後方を追走しながら共に北東進中、船長Aが、B船が停船したことに気付かず、そのまま航行を続け、また、船長Bが、A船が後方から接近していることに気付かず、B船を停船させたため、両</p>

船が衝突したものと考えられる。
<b>再発防止策</b>	<p>今後の同種事故等の再発防止に役立つ事項として、次のことが考えられる。</p> <ul style="list-style-type: none"><li>・ 水上オートバイの操縦者は、複数の水上オートバイと遊走する場合、水上オートバイ同士で接近して航行しないこと。</li><li>・ 水上オートバイの操縦者は、複数の水上オートバイで連れ立って遊走する場合、航行中のルールを決めたり、合図を決めたりして、互いの行動を把握できるよう準備をしておくこと。</li></ul>
