船舶事故調査報告書

事故種類	衝突（水路杭）
発生日時	令和5年10月20日 20時00分ごろ
発生場所	浜名湖一号水路10番杭 舞阪灯台から真方位358° 1.6海里（M）付近 （概位 北緯34° 42.3′ 東経137° 36.7′）
事故の概要	遊漁船征丸は、浜名湖一号水路を航行中、10番杭に衝突した。 征丸は、遊漁客1人が負傷し、右舷船首部外板に亀裂が生じた。
事故調査の経過	令和5年11月8日、本事故の調査を担当する主管調査官（横浜事務所）ほか1人の地方事故調査官を指名した。 原因関係者から意見聴取を行った。
事実情報 船種船名、総トン数 船舶番号、船舶所有者等 L×B×D、船質 機関、出力、進水等	遊漁船 征丸、0.4トン SO3-24233（漁船登録番号）、個人所有 6.08m（Lr）×1.46m×0.54m、FRP ガソリン機関、44.10kW、不明 第242-31451号（船舶検査済票の番号） （写真1 参照）

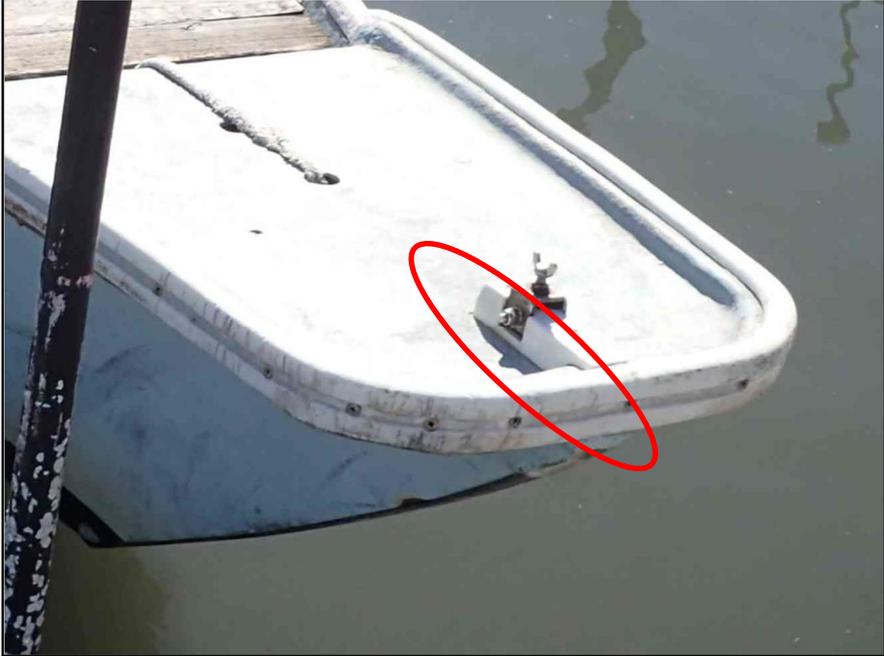
乗組員等に関する情報	<p>船長 36歳 二級小型船舶操縦士・特定 免許登録日 平成27年12月21日 免許証交付日 令和2年11月24日 (令和8年3月21日まで有効)</p> <p>遊漁客A 51歳</p>
死傷者等	重傷 1人(遊漁客A)
損傷	<p>右舷船首部外板に亀裂(写真2参照)</p>

<p>写真2 本船の船首部</p>
気象・海象	<p>気象：天気 曇り、風向 北西、風力 3、視界 良好 湖象：潮高 約1.1m、潮汐 ほぼ高潮時</p>
事故の経過	<p>本船は、船長が1人で乗り組み、遊漁客4人を乗せ、点火いさり漁法による遊漁の目的で、浜名湖内の漁場に向け、令和5年10月20日18時55分ごろ、浜名湖雄踏地区の船着場(以下「雄踏船着場」という。)を出発した。</p> <p>本船の行う点火いさり漁法は、夜間、水中灯で水面下を照らし、甲殻類その他の魚類を、やす、たも網等の漁具を使用して採捕するもので、通年行うことができるが、船長は、おおむね5～9月の間を遊漁の期間としていた。(写真3、写真4参照)</p>

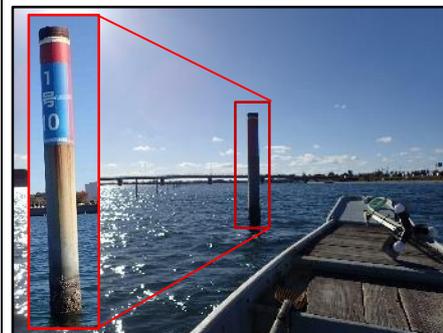
船長は、ふだん、雄踏船着場から弁天橋に向かう際には、頂部に点滅灯がある一号水路11番杭（以下、杭については「一号水路」を省略する。）を左に見ながら左転して一号水路に入り、灯火のない10番杭を携帯型のサーチライトで探し、10番杭を左側に見ながら南進して雄踏大橋に向かっていった。（写真5～10参照）

写真9 10番杭

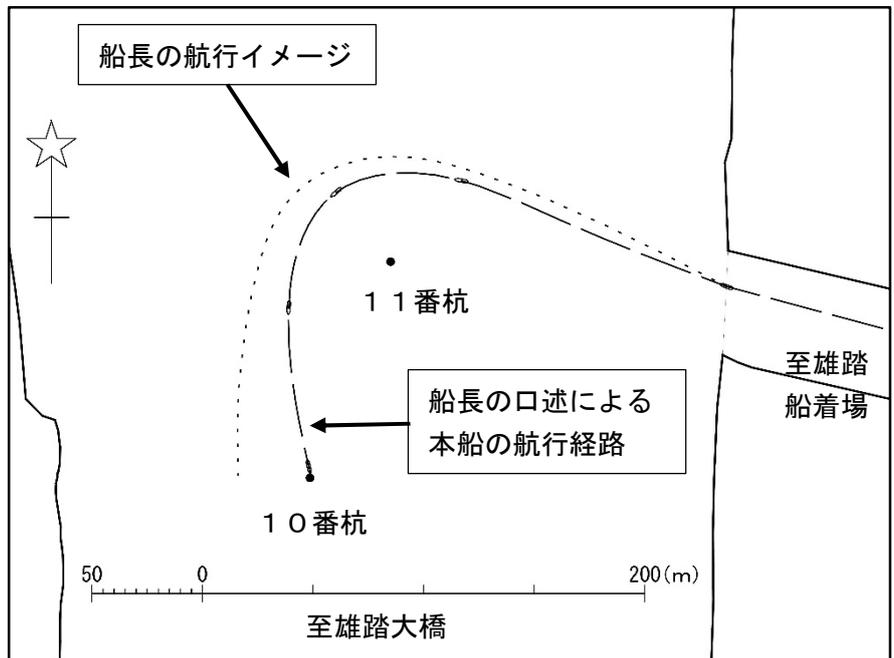
図 3 経過概略図

船長は、左舷船首方をサーチライトで照射して10番杭を探し、船首方となった10番杭に気付かないまま緩やかに左転を続け、至近となって10番杭に気付く、左舵を取ったものの間に合わず、20時00分ごろ、本船の右舷船首部が10番杭に衝突した。(図3参照)

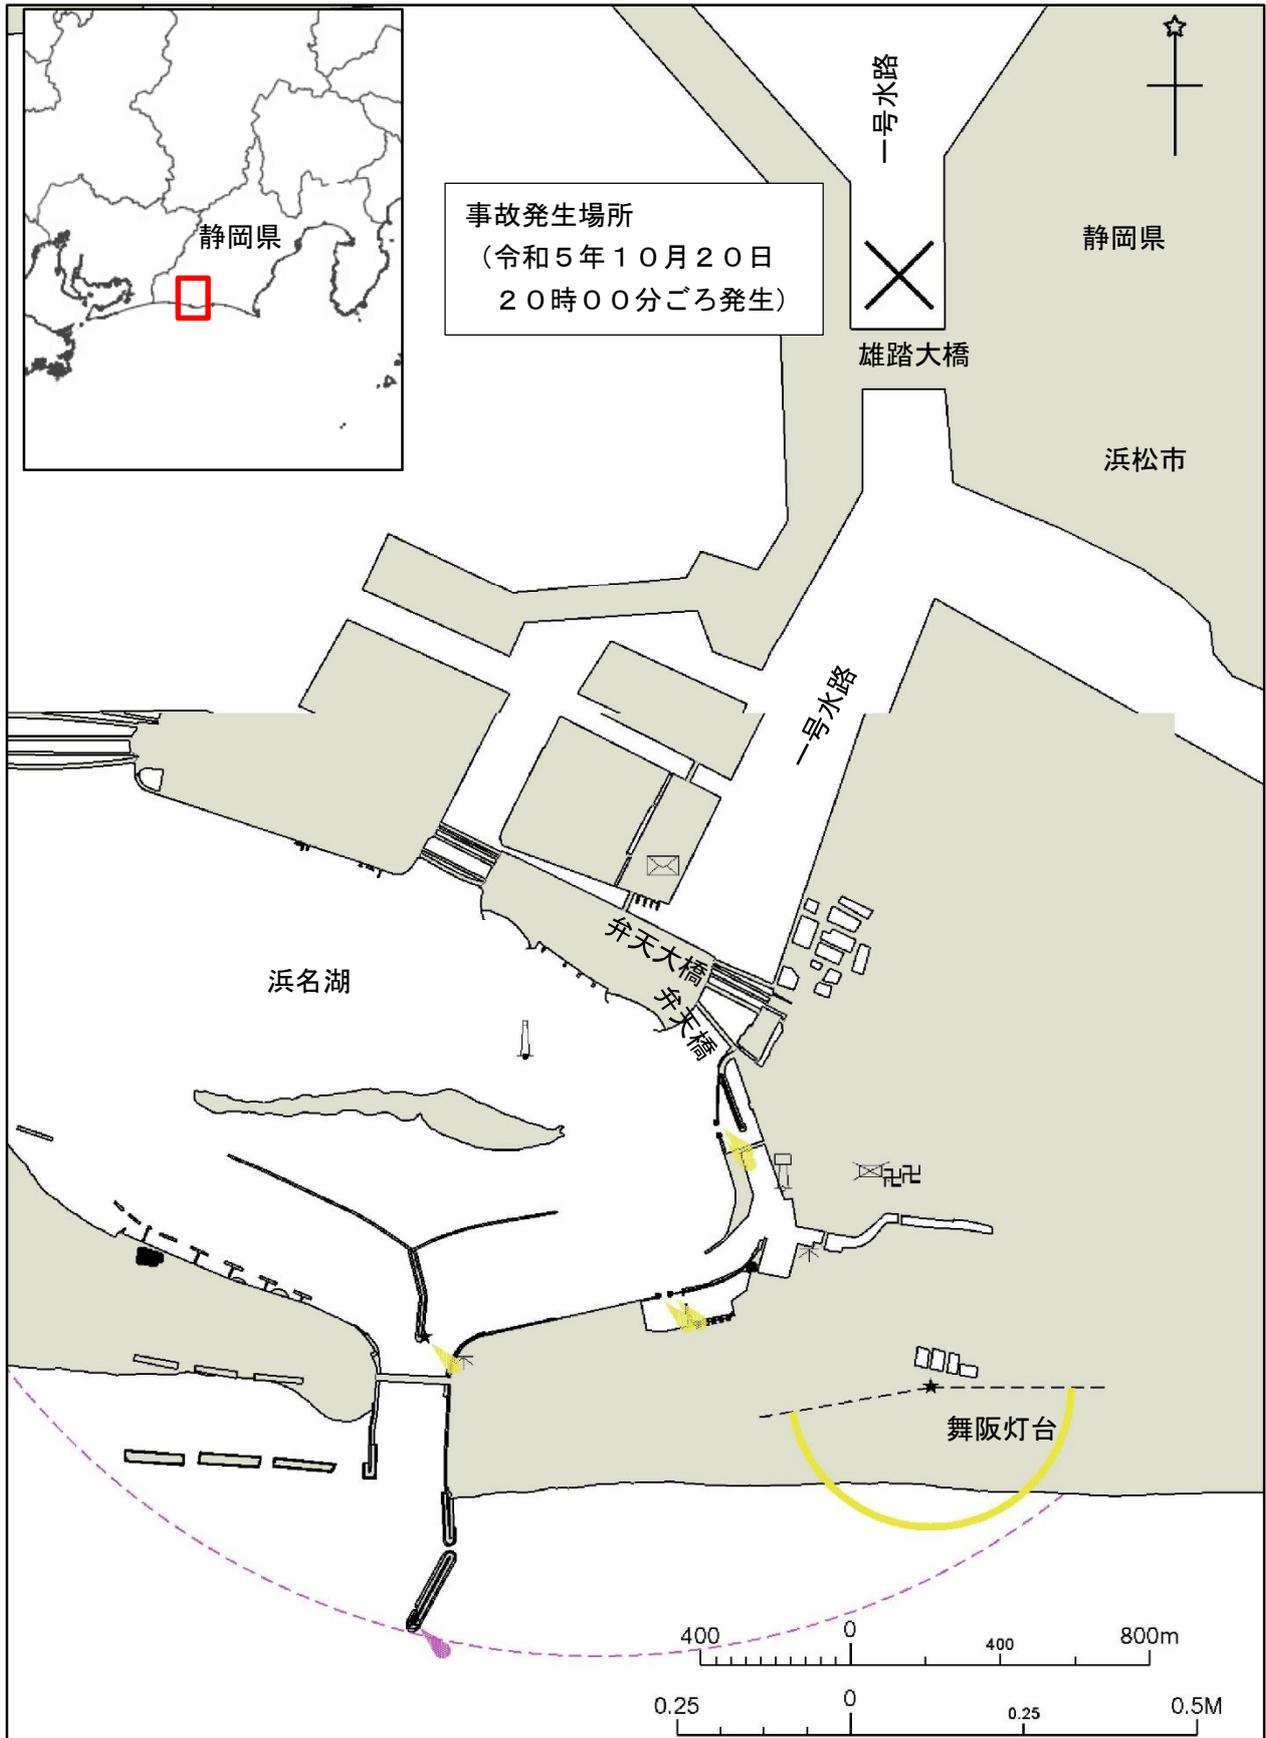
付図1 事故発生場所概略図

<p>操縦を依頼し、到着した本船に遊漁客Aを引き揚げてもらい、自身も乗り込んだのち、雄踏船着場に戻った。</p> <p>遊漁客Aは、他の遊漁客の119番通報によって到着した救急車で病院に搬送され、前頭蓋骨骨折、外傷性くも膜下出血、脳挫傷等と診断された。</p> <p>(付図1 事故発生場所概略図 参照)</p>
その他の事項	<p>船長は、平成29年4月13日に静岡県の遊漁船業者として登録されており、令和4年4月13日に登録更新がされていた。</p> <p>船長は、本事故の約6年前に漁師となり、主にあさり漁に従事しており、年に50～60回、依頼があったときに遊漁を行っていた。</p> <p>船長は、持病もなく、本事故当時、睡眠状況及び健康状態は良好であった。</p>
分析 乗組員等の関与 船体・機関等の関与 気象・海象等の関与 判明した事項の解析	<p>あり</p> <p>なし</p> <p>なし</p> <p>本船は、浜名湖一号水路を航行中、船長が、灯火のない10番杭がふだんより左舷方に見えると思い、左舷船首方をサーチライトで照射して10番杭を探し、船首方となった10番杭に気付かないまま緩やかに左転を続けたことから、至近となって10番杭に気づき、左舵を取ったもの間に合わず、10番杭に衝突したものと考えられる。</p> <p>船長は、一号水路に差し掛かり、11番杭を左に見ながら左転した際、11番杭との距離がふだんより離れていたことから、11番杭を大回りしてしまったと考え、10番杭がふだんより左舷方に見えると思ったものと考えられる。</p>
原因	<p>本事故は、夜間、本船が浜名湖一号水路を航行中、船長が、灯火のない10番杭がふだんより左舷方に見えると思い、左舷船首方をサーチライトで照射して10番杭を探し、船首方となった10番杭に気付かないまま緩やかに左転を続けたため、10番杭に衝突したものと考えられる。</p>
再発防止策	<p>今後の同種事故等の再発防止に役立つ事項として、次のことが考えられる。</p> <ul style="list-style-type: none"> ・ 小型漁船の船長は、夜間、灯火のない物標をサーチライト等で探索し、航行目標として使用する場合、物標が見付からないときには、停船するか、舵効が維持できる最低の速力としたのち、物標を見付けてから航行を再開すること。 ・ 小型漁船の船長は、レーダーを備えない船舶で夜間に航行する場合、可能な限り灯火等を目標にし、サーチライトを照射して探索しないといけないような物標を目標としないことが望ましく、ま

た、周囲の灯火等を利用して避険線*2を策定しておくこと。
--	------------------------------
