船舶事故調査報告書

事故種類	衝突
発生日時	令和4年11月11日 09時00分ごろ
発生場所	神奈川県横須賀市横須賀港第4区 横須賀港東防波堤北灯台から真方位068° 1,380m付近 （概位 北緯35° 20.0′ 東経139° 40.6′）
事故の概要	交通船兼作業船 ^{アバランチ} AVALANCHE 8は、南進中、また、プレジャーボート ^{エムエス} MS 6は、錨泊中、両船が衝突した。 AVALANCHE 8は、船首下部外板に擦過傷等を生じ、また、MS 6は、右舷船首部外板に破口、左舷側外板に亀裂等を生じた。
事故調査の経過	令和5年1月4日、本事故の調査を担当する主管調査官（横浜事務所）ほか1人の地方事故調査官を指名した。 原因関係者から意見聴取を行った。
事実情報 船種船名、総トン数 船舶番号、船舶所有者等 L×B×D、船質 機関、出力、進水等	A 交通船兼作業船 AVALANCHE 8、10トン 272-24631 神奈川、株式会社ヤハタマリン 14.50m (Lr) × 3.50m × 1.34m、軽合金 ディーゼル機関、520.00kW、平成7年7月 B プレジャーボート MS 6、5トン未満 235-31511 神奈川、株式会社マリンスター 4.65m (Lr) × 1.68m × 0.79m、FRP ガソリン機関、29.4kW、平成6年4月
乗組員等に関する情報	A 船長A 43歳 免状不詳 B 船長B 51歳 一級小型船舶操縦士・特殊小型船舶操縦士・特定 免許登録日 平成7年1月26日 免許証交付日 平成30年3月23日 （令和5年3月22日まで有効）
死傷者等	なし
損傷	A 船首下部外板に擦過傷等 B 右舷船首部外板に破口、左舷側外板に亀裂等
気象・海象	気象：天気 晴れ、風向 北、風力 2、視界 良好 海象：波向 北東、波高 約0.3m、潮汐 下げ潮の中央期

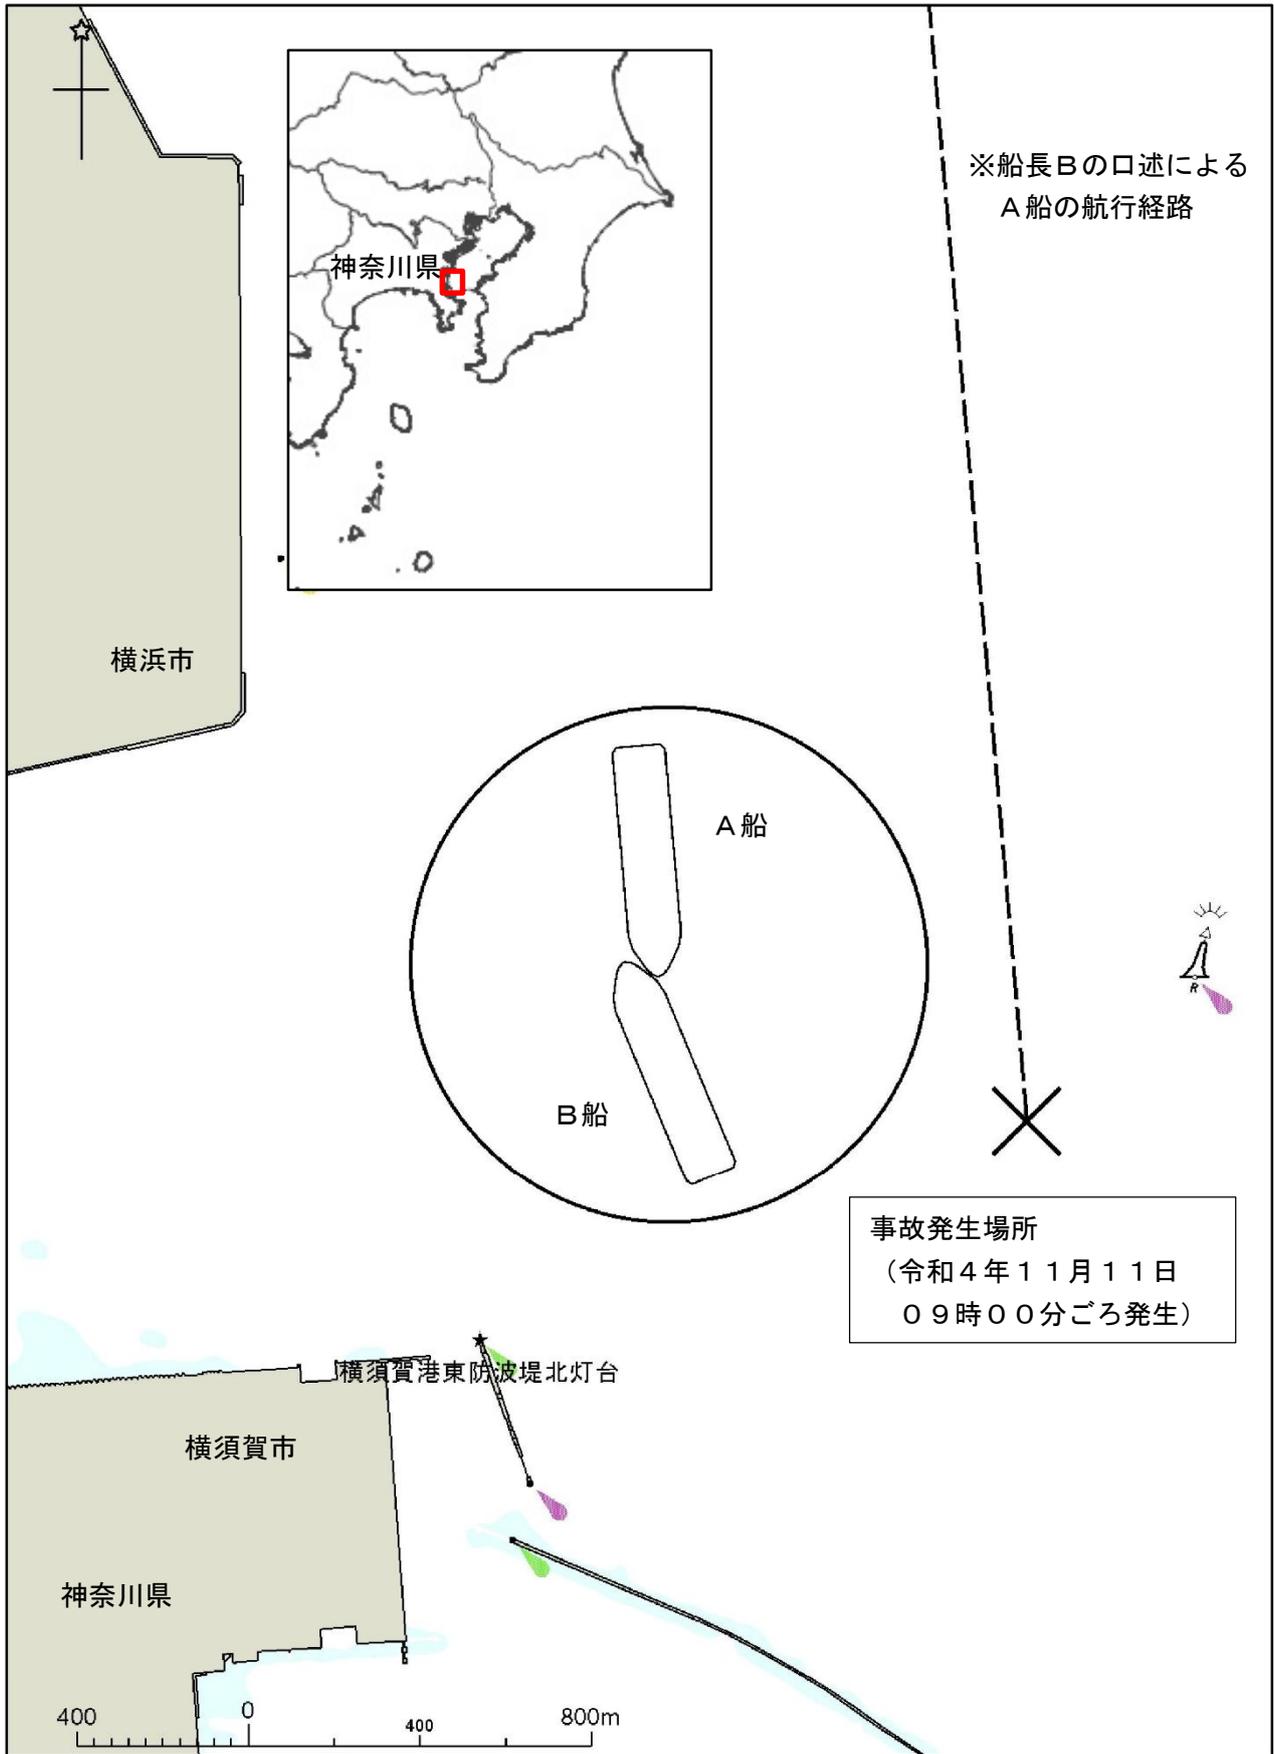
付図1 事故発生経過概略図

<p>事故の経過</p>	<p>A船は、横須賀港第4区を南進中、B船と衝突した。</p> <p>B船は、レンタルボートで、船長Bが1人で乗り組み、釣りの目的で、横須賀港第4区の沖ノ根付近の釣り場に向け、令和4年11月11日07時50分ごろ神奈川県横浜市金沢漁港所在のレンタルボート店を出発した。</p> <p>船長Bは、08時20分ごろ釣り場に到着し、ダンフォース型の錨を投じて船外機を停止し、船首を北方に向けて錨泊を始め、船尾甲板で腰を掛け、接近する船舶があれば航行する船舶が錨泊しているB船を避けると思い、右舷方を向いて釣りをしながら錨泊を続け、ふと船首方を見たところ、船首方至近に南進しながら接近するA船に気付いた。</p> <p>船長Bは、立ち上がり、声を上げ、A船に向かって手を振ったものの、A船の操舵室に人影が見当たらず、A船にB船を避ける気配がないので危険を感じ、海に飛び込んだのち、09時00分ごろ、B船の右舷船首部とA船の船首部とが衝突した。</p> <p>B船は、錨のロープがA船に引っ掛かり、しばらく引っ張られたのち、同ロープが切断したのか、転覆した状態で停船した。</p> <p>A船は、B船との衝突に気付いた様子もなく、そのまま南進を続けた。</p> <p>船長Bは、付近にいた遊漁船（以下「C船」という。）に救助され、金沢漁港にあるC船の定係地まで移送された。</p> <p>海上保安庁は、09時05分ごろC船の船長から通報を受け、巡視艇等を出動させ、転覆した状態で漂流しているB船を発見して保全するとともに、A船の捜索を行った。</p> <p>A船は、後日、船首下部外板の擦過傷等の痕跡により、海上保安庁からB船と衝突した船舶と特定された。</p> <p>（付図1 事故発生経過概略図 参照）</p>
<p>その他の事項</p>	<p>B船は、和船型の船外機船で、遠隔で操縦できる舵輪及び船外機の出力レバーが設けられた操縦スタンドが船体中央やや後方にあり、B船に付属のGPSプロッター及び船長Bが所有するGPSプロッターを操縦スタンド前方に設置しており、それぞれ作動させていた。</p> <p>船長Bは、小型船舶操縦免許証を取得したのち、自身の所有していた小型船舶に、近年はレンタルした小型船舶に、釣りの目的で、年に10回程度乗船していた。</p>
