船舶事故調査報告書

令和6年5月8日

運輸安全委員会（海事専門部会）議決

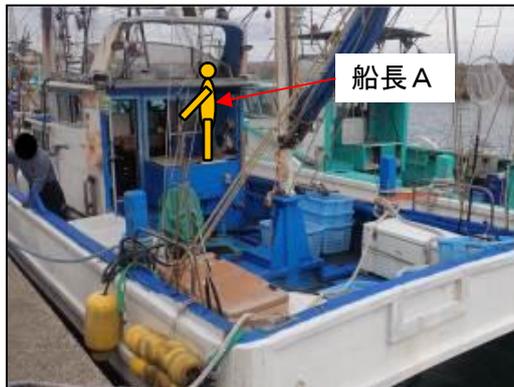
写真4 船長Aの本事故当時の状況

船長Aは、帰航中、単独で操船に当たっていたところ、霧がかかってきたものの、前方の海域を視認できたので航行の支障はないと思い、そのままの速力で続航し、勝浦東部漁港に近くなり、レーダーのレンジを1.5Mから0.75Mに切り替え、同レーダー画面を見たところ、前路に船舶が映っていなかったため、航行の支障となる船舶がないと思い、操舵室から出て、操舵室後方の台に上がるなどして目視による見張りを行った。（写真4参照）

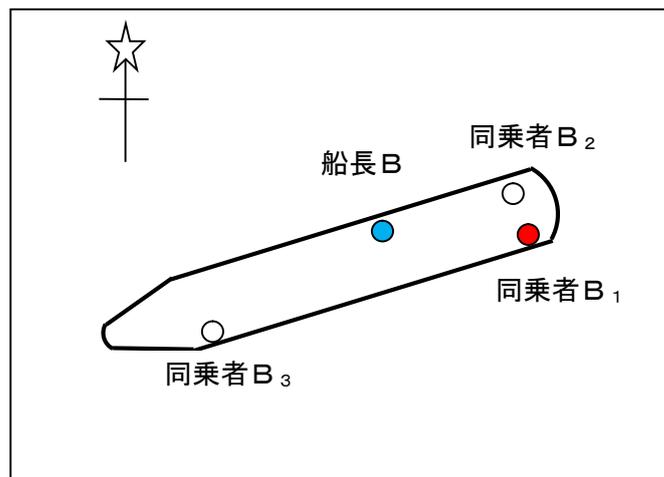
図1 B船の状況

船長Bは、右舷中央部付近で北方を向き、同乗者B₁が左舷船尾部で南方を向き、同乗者B₂が右舷船尾部で北方を向き、同乗者B₃が左舷船首部で南方を向き、それぞれ釣りを開始した。（図1参照）
