船舶事故調査報告書

事故種類	転覆		
発生日時	令和5年4月11日 17時30分ごろ		
発生場所	兵庫県姫路市姫路港東区 妻鹿東防波堤灯台から真方位067°710m付近 （概位 北緯34°45.6′ 東経134°41.6′）		
事故の概要	プレジャーボート ^{コムギ} KOMUGI IIは、東進中、主機が停止して圧流され、消波ブロックに乗り揚げて転覆した。 KOMUGI IIは、船長ほか同乗者4人が負傷し、船体両舷に破口及び亀裂等を生じた。		
事故調査の経過	令和5年4月12日、本事故の調査を担当する主管調査官（神戸事務所）ほか1人の地方事故調査官を指名した。 原因関係者からの意見聴取を行った。		
事実情報 船種船名、総トン数 船舶番号、船舶所有者等 L×B×D、船質 機関、出力、進水等	プレジャーボート KOMUGI II、7.3トン 240-28176兵庫、個人所有 9.00m (Lr) × 3.39m × 1.44m、FRP ディーゼル機関、117.70kW、平成2年12月		
乗組員等に関する情報	船長 54歳 一級小型船舶操縦士 免許登録日 令和元年7月5日 免許証交付日 令和元年7月5日 （令和6年7月4日まで有効）		
死傷者等	重傷 1人（同乗者）、軽傷 4人（船長及び同乗者3人）		
損傷	船体両舷に破口及び亀裂、船底に破口及び擦過傷、シューピースの欠損、舵の欠損、支柱の曲損、主機に濡損（全損）		
気象・海象	気象：天気 晴れ、風向 南、風力 5、視界 良好 海象：波高 約2.0m、潮汐 下げ潮の中央期、水温 約14℃ 本事故発生現場の北北西方約4.8海里（M）に位置する姫路特別地域気象観測所における4月11日の風向風速の観測値は、次のとおりであった。		
	時刻 (時：分)	平均 風向 風速 (m/s)	最大瞬間 風向 風速 (m/s)

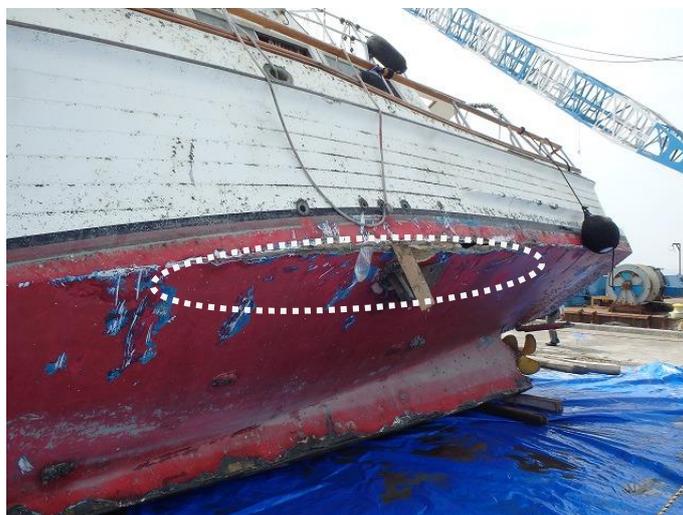
写真3 損傷状況（左舷船体中央部付近）

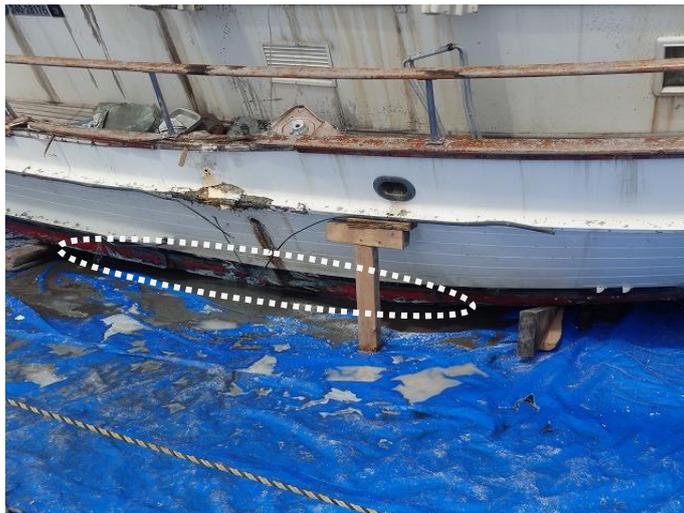
写真4 損傷状況（右舷船体中央部付近）

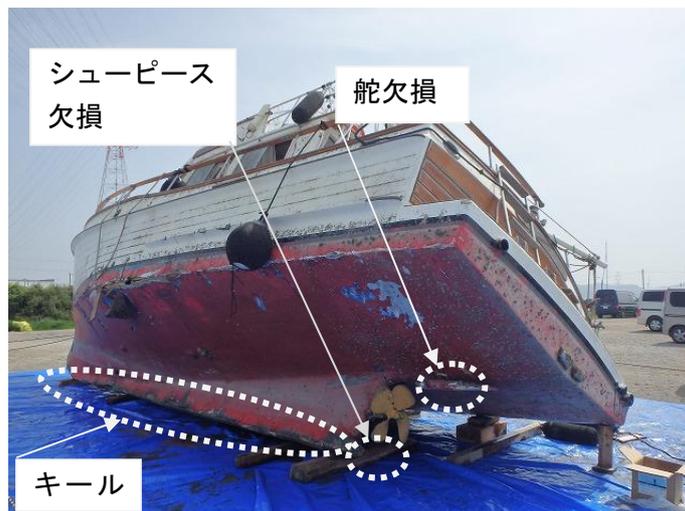
写真5 損傷状況（キール、シューピース及び舵）

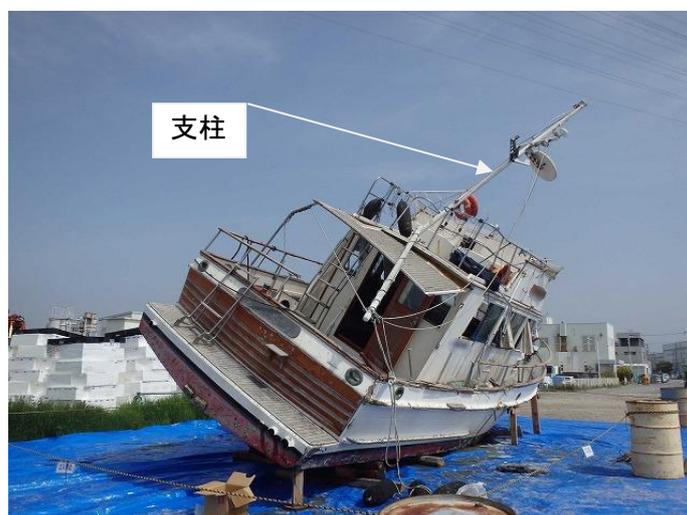
写真6 損傷状況（支柱）
