船舶事故調査報告書

運輸安全委員会（海事専門部会）議決

事故種類	火災
発生日時	令和5年7月28日 14時25分ごろ
発生場所	兵庫県明石市明石港南南東方沖 江崎灯台から真方位007° 1,820m付近 (概位 北緯34°37.4′ 東経134°59.8′)
事故の概要	遊漁船第二恵比寿丸は、北北西進中、機関室から火災が発生した。 第二恵比寿丸は、船長が負傷し、機関室等に焼損を生じて沈没した。
事故調査の経過	令和5年8月1日、本事故の調査を担当する主管調査官（神戸事務所）ほか1人の地方事故調査官を指名した。 原因関係者から意見聴取を行った。
事実情報 船種船名、総トン数 船舶番号、船舶所有者等 L×B×D、船質 機関、出力、進水等	遊漁船 第二恵比寿丸、4.5トン 250-12818兵庫、タケウチ有限会社 11.94m (Lr) × 2.95m × 0.83m、FRP ディーゼル機関、船内機、279.4kW、昭和61年12月 4サイクル、回転数毎分2,200、6気筒、ボア117.8mm、使用燃料軽油、機関製造年月日不詳
乗組員等に関する情報	船長 41歳 二級小型船舶操縦士・特定 免許登録日 平成25年3月28日 免許証交付日 令和5年7月25日 (令和10年8月20日まで有効) 乗組員 54歳 一級小型船舶操縦士・特定 免許登録日 平成26年11月27日 免許証交付日 平成31年4月8日 (令和6年11月26日まで有効)
死傷者等	軽傷 1人（船長）
損傷	機関室、操舵室及び上甲板に焼損（全損）
気象・海象	気象：天気 晴れ、風向 西南西、風力 3、視界 良好 海象：海上 平穏、潮汐 下げ潮の中央期
事故の経過	本船は、船長ほか乗組員1人が乗り組み、知人1人（以下「同乗

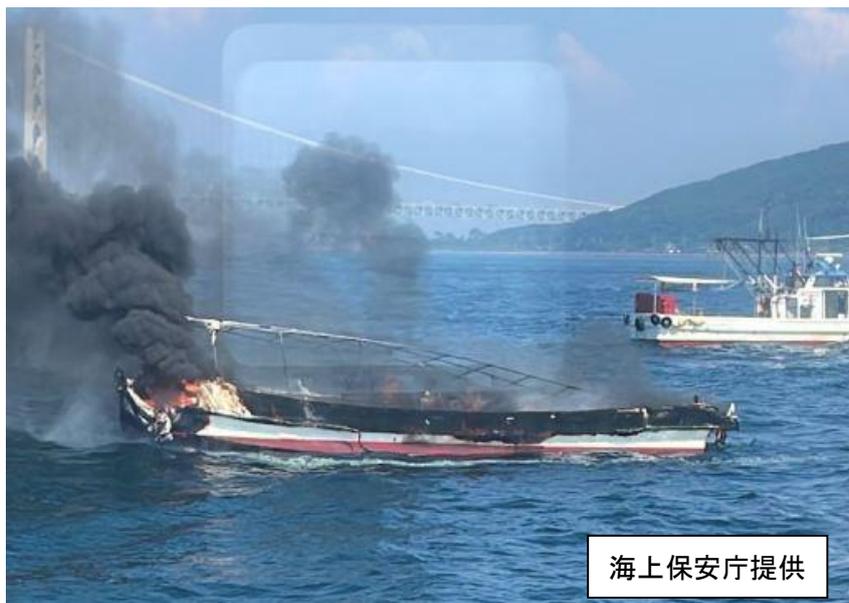
<p>気象・海象等の関与 判明した事項の解析</p>	<p>なし</p> <p>本船は、明石海峡航路を北北西進中、機関室から出火したものと考えられる。</p> <p>本船は、冷却海水の取入口が、海中のゴミ等の異物が張り付くなどして閉塞されたことで、主機に冷却海水が供給されなくなり、冷却海水が排出されるゴム製の排気管が過熱して発火した可能性が考えられるが、本船が沈没しており、出火に至った状況を明らかにすることはできなかった。</p>
<p>原因</p>	<p>本事故は、本船が、明石海峡航路を北北西進中、機関室から出火したことにより発生したものと考えられる。</p>
<p>再発防止策</p>	<p>今後の同種事故等の再発防止及び被害の軽減に役立つ事項として、次のことが考えられる。</p> <ul style="list-style-type: none"> ・ 船長は、出航前に主機の冷却海水が正常に排気口から排出されているか確認するとともに、航行中も冷却清水の温度変化に注意を払うこと。 ・ 小型船舶の所有者は、機関室に火災警報装置及び自動拡散型消火器を設置することが望ましい。

写真2 本船の火災状況
