船舶事故調査報告書

事故種類	沈没
発生日時	令和5年6月18日 10時20分ごろ
発生場所	香川県多度津町佐柳島西方沖 佐柳港9号防波堤灯台から真方位264° 2.1海里（M）付近 （概位 北緯34° 19.9′ 東経133° 35.3′）
事故の概要	引船兼押船第三十七洋丸は、航行中、船首部船底の破口から浸水し、沈没した。
事故調査の経過	令和5年6月19日、本事故の調査を担当する主管調査官（広島事務所）ほか1人の地方事故調査官を指名した。 原因関係者から意見聴取を行った。
事実情報 船種船名、総トン数 船舶番号、船舶所有者等 L×B×D、船質 機関、出力、進水等	引船兼押船 第三十七洋丸、19トン 260-34594 広島、株式会社 SISEA.N（A社）、好誠海運（船舶借入人） 16.30m×5.40m×1.95m、鋼 ディーゼル機関2基、1,472kW、平成7年9月
乗組員等に関する情報	船長 42歳 一級小型船舶操縦士 免許登録日 平成20年9月12日 免許証交付日 平成30年8月17日 （令和5年9月15日まで有効）
死傷者等	なし
損傷	濡損（全損）、船首部船底外板に破口等
気象・海象	気象：天気 曇り、風向 北、風力 3、視界 良好 海象：海上 平穏、潮汐 高潮時、潮流 憩流時（備讃瀬戸（三ツ小島付近））
事故の経過	本船は、船長ほか2人が乗り組み、令和5年6月18日06時30分ごろ、愛知県名古屋港から播磨灘に回航されてきた台船を受け取る目的で、播磨灘に向け、広島県尾道系崎港を出航した。（写真1参照）

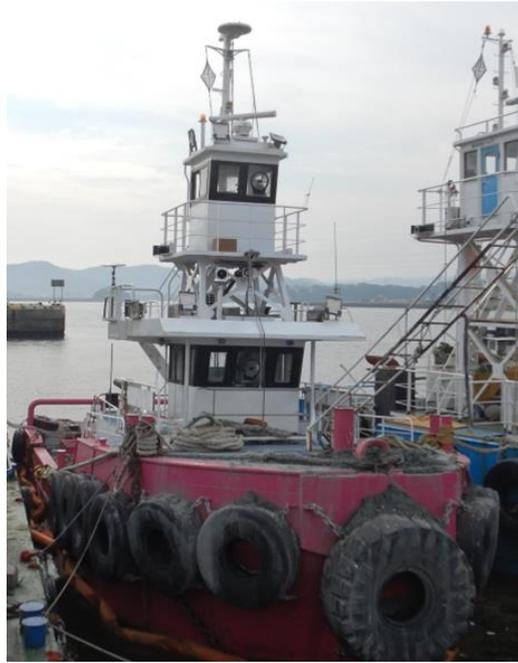
写真1 本船（事故後、係留中（引揚げ後））

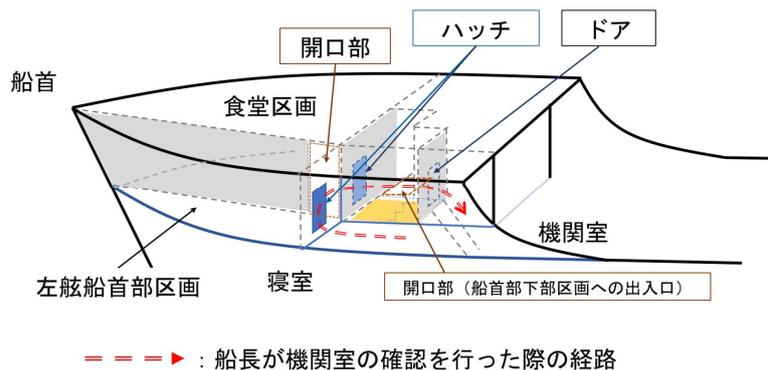
図1 船首部付近の船内の構造

船長は、09時40分ごろ船橋で椅子に腰を掛けて、GPSプロッターで船位を確認しながら操船を行っていたところ、船体が船首側に傾いているように感じ、船橋にいた乗組員（以下「乗組員A」という。）に操船を任せて降橋して左舷通路の前方にある倉庫（以下「左舷船首部区画」という。）に入り、右舷側の食堂（以下「食堂区画」という。）の後側のハッチを通り、機関室を確認したが、浸水などを認めなかった。（図1、写真2参照）

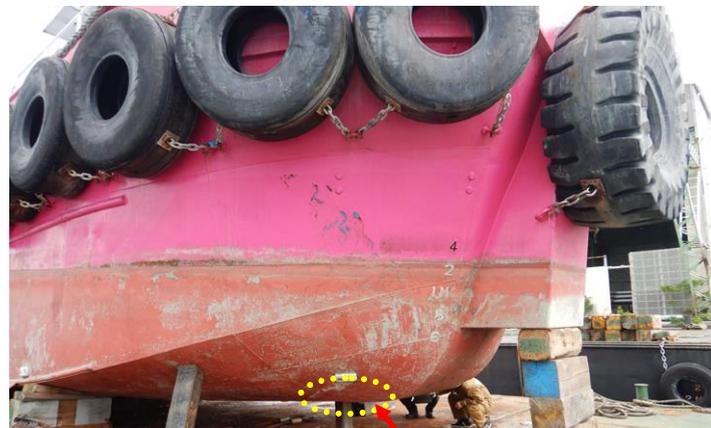
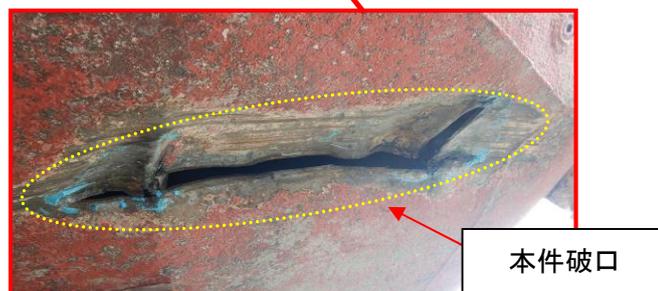
写真3 右舷船首部船底外板の本件破口（下方から撮影）

本船は、船首部下部区画の右舷下部の船底外板に長さ約70cmの破口（以下「本件破口」という。）や、船首部のフォアピークタンクの左舷下部の船底外板に約7cmの亀裂が確認されたほか、船首部船底に数箇所の凹損及び擦過傷が確認された。（写真3、写真4参照）

※本件破口の周囲の青色のものは、本件破口を塞ぐために付けられていたパテの一部である。

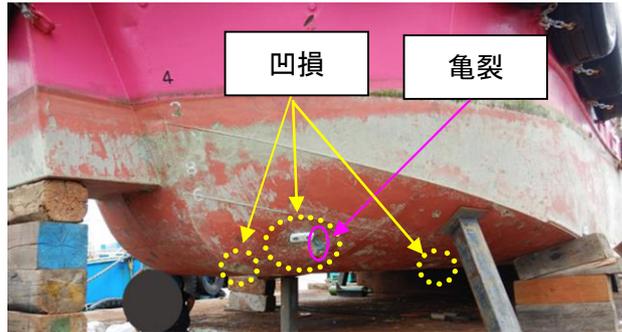
写真4 左舷船首部船底外板

※亀裂の周囲の青色のものは、この亀裂を塞ぐために付けられていたパテの一部である。

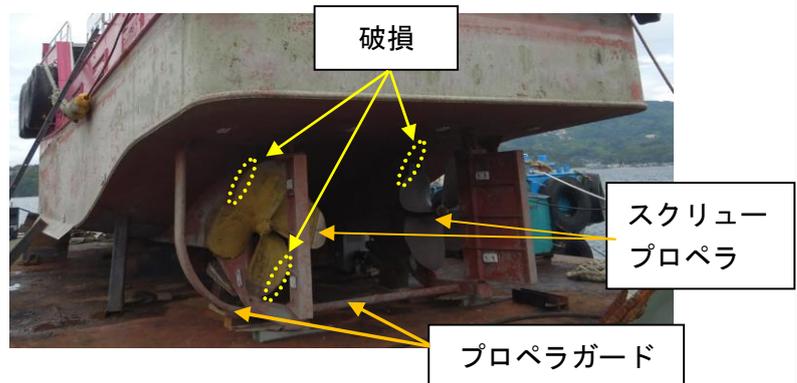
写真5 船尾部（スクリュープロペラ付近）

また、本船には、スクリュープロペラの羽根の先端部に数箇所の小さな破損が確認されたが、船体中央部から船尾部の船底及びプロペラガードには、明確な損傷が認められなかった。(写真5参照)

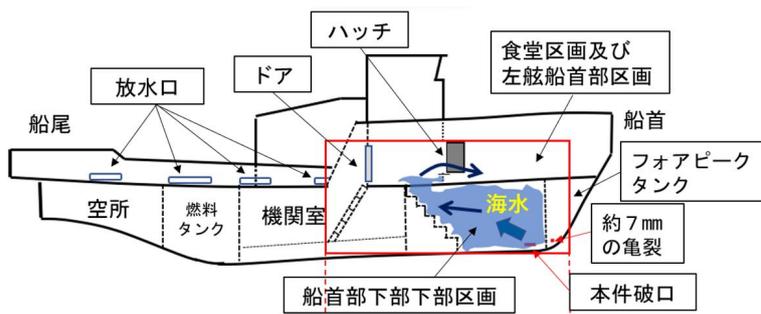
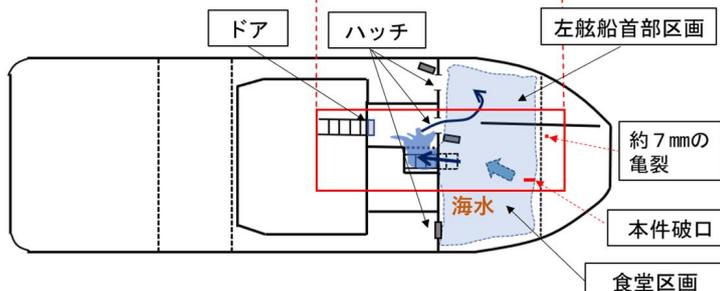
図2 浸水が拡大した際の状況図 (イメージ図)

船長は、本事故後、本件破口が確認されるとともに、食堂区画の後側のハッチが開けられた状態であったため、本件破口から船首部下部区画が浸水し、食堂区画及び左舷船首部区画にも浸水が拡大し、沈没したのではないかと考えた。(図2参照)

なお、本船は、食堂区画の後側のハッチを閉めた状態であっても、船首部下部区画の浸水が、機関室出入口の汎用のドアの隙間から機関室に拡大する構造であった。
