船舶事故調査報告書

船種 船名 貨物船 GUO XING 1
IMO番号 9368118
総トン数 1,989トン

船種 船名 漁船 第八富丸
船舶番号 132236
総トン数 138トン

事故種類 衝突
発生日時 令和2年2月29日 22時10分ごろ
発生場所 青森県六ヶ所村中山埼東方沖
白糠港焼山第1東防波堤灯台から真方位098° 6.6海里
付近
(概位 北緯41° 05.2' 東経141° 32.5')

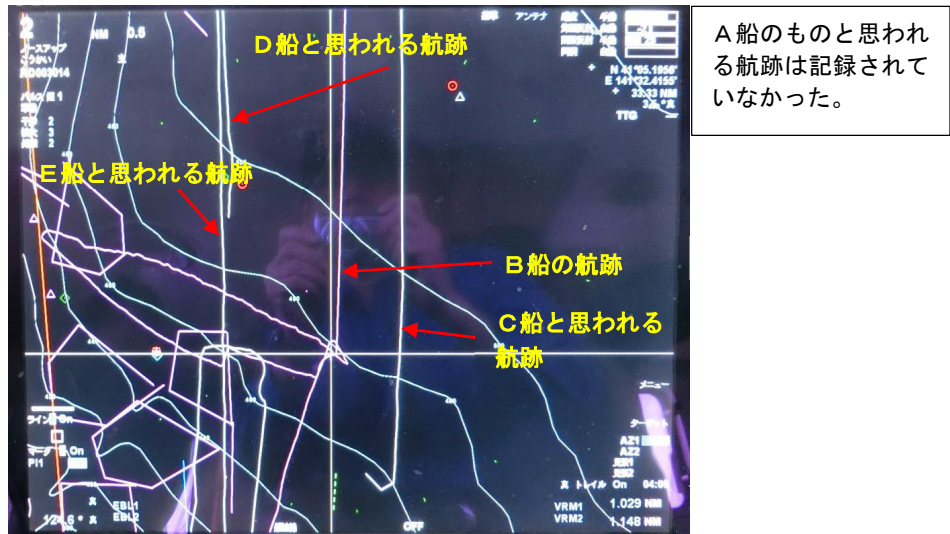
図1 B船のレーダープロッターに記録されていた航跡

漁労長Bは、ふだん、危ない船が来たと思ったときには、レーダーのARPA機能を使って捕捉していたが、本事故時、A船に対してはARPA機能を使っていなかった。（図1参照）

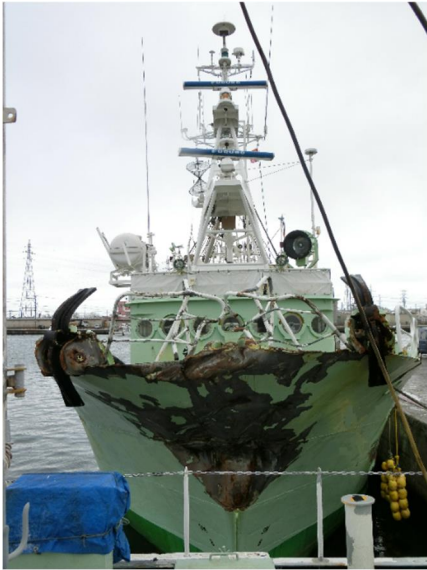
船首部の状況

B船は、船首部に破口を伴う凹損、バルバスバウ、左舷船首部外板に凹損及び擦過傷を生じた。(図3参照)

2.3(2)に記述したように、B船は、船首部外板に破口を伴う凹損及び擦過傷、左舷船首部外板に擦過傷を生じた。

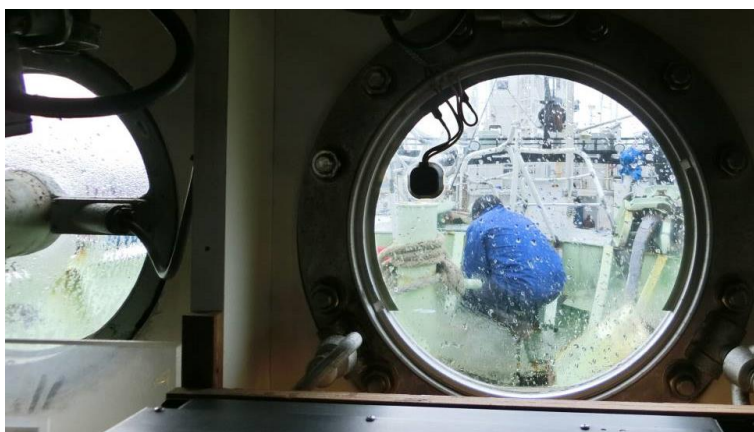
図10 B船船橋からの見通し状況

船首方に見張りの妨げとなるものはなく、見通しは良好であった。(図10参照)

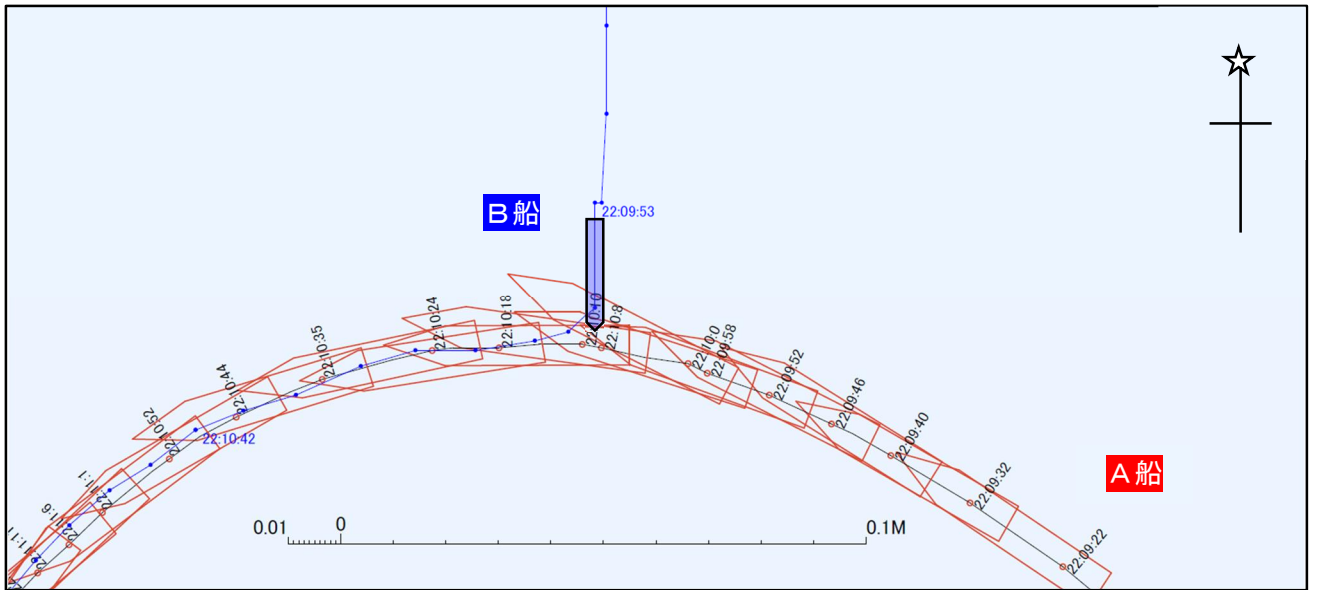
付図 2 - 1 衝突状況図 (拡大)

3.1.1～3.1.5及び3.1.7を踏まえると、A船は、速力約7.1kn、対地針路約289°で航行中、B船は、速力約11.4knないし12.0kn、方位約181°ないし約182°で航行中、A船の右舷中央部船首寄りの外板とB船の船首部とが衝突し、その結果、A船は右舷中央部船首寄りの外板に破口を生じ、またB船は船首部外板に破口を伴う凹損及び擦過傷を生じたものと考えられる。
