## 船舶事故調査報告書

令和6年5月8日

運輸安全委員会（海事専門部会）議決

事故種類	乗組員負傷
発生日時	令和5年8月4日 08時35分ごろ
発生場所	広島県福山市走島南方沖 走港浦友新防波堤灯台から真方位207°4.7海里（M）付近 （概位 北緯34°16.1′ 東経133°23.7′）
事故の概要	漁船幸兵丸は、揚網作業中、船長がVローラーに左腕を挟まれ、負傷した。
事故調査の経過	令和5年8月14日、本事故の調査を担当する主管調査官（広島事務所）ほか1人の地方事故調査官を指名した。 原因関係者から意見聴取を行った。
事実情報 船種船名、総トン数 船舶番号、船舶所有者等 L×B×D、船質 機関、出力、進水等	漁船 幸兵丸、9.7トン KA2-631（漁船登録番号）、有限会社兵勝水産 14.70m（Lr）×3.32m×0.96m、FRP ディーゼル機関、143kW（動力漁船登録票による）、昭和55年4月29日
乗組員等に関する情報	船長 34歳 一級小型船舶操縦士 免許登録日 平成19年3月16日 免許証交付日 令和2年3月30日 （令和7年4月12日まで有効）
死傷者等	重傷 1人（船長）
損傷	なし
気象・海象	気象：天気 晴れ、風向 北、風力 3、視界 良好 海象：海上 平穏、潮汐 上げ潮の初期
事故の経過	本船は、船長ほか3人が乗り組み、‘2そう引きによる機船船びき網によるかたくちいわし漁’（以下「本件2そう引き漁」という。）の網船として、別の網船（以下「僚船A」という。）、探索船及び運搬船と共に4隻で船団を構成し、令和5年8月4日05時30分ごろ、香川県観音寺市伊吹漁港を出港した。 本船は、07時00分ごろ走島南南西方沖の漁場に到着し、約50mのワイヤの後方に、上側（海面側）に浮子綱を、下側（海底側）に沈子綱を伸ばし、両綱の間に尾曳網、手網及び袋網をつないで構成さ

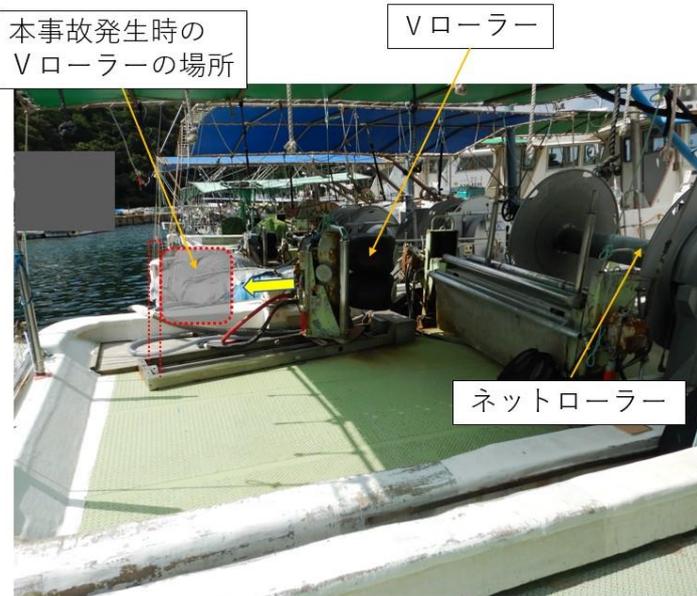
写真1 本船の船尾部(本事故後、係留中)

本船は、1回目のえい網終了後に揚網して漁獲物を運搬船に移載した後、08時00ごろから西方に向けて2回目の投網及びえい網を行い、えい網終了後、揚網を開始し、船尾甲板中央部に設置されているネットローラーで左側のワイヤを揚収したのち浮子網及び沈子網の巻き込みを開始した。(写真1参照)

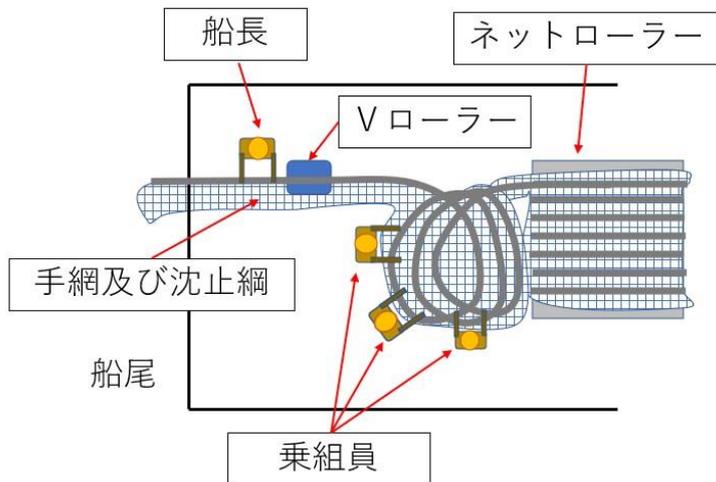
図2 船尾部における作業の状況

他の乗組員は、ネットローラーの後方において、Vローラーで巻き上げられてきた沈子網及び手網を取り込み、コイル状に積み上げて整理する作業を行っていた。(図2参照)

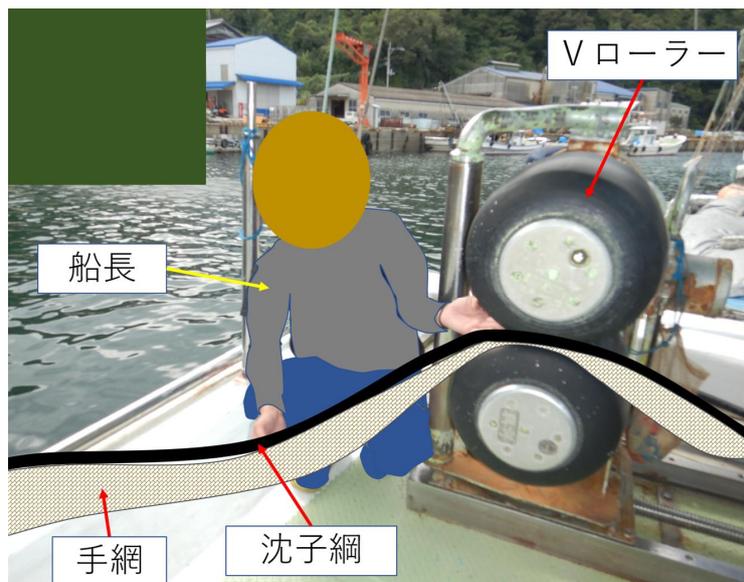
図3 船長が沈子網をVローラーの手前まで引き寄せている状態 (イメージ図)

船長は、沈子網の直径が約60mmと太いのでVローラーの間から外れないようにVローラー手前まで沈子網を左手で持ち、Vローラーの間に沈子網を引き寄せるように作業を続けていたところ、左腕がVローラーに挟まれて巻き込まれ、Vローラーを止めるように叫んだ。(図3、図4参照)

<p>気象・海象等の関与 判明した事項の解析</p>	<p>なし</p> <p>船長は、本船が走島南南西方沖において揚網作業中、ゴム手袋を着用して、単独で、Vローラーにより沈子綱及び手綱を巻き込んでいた際、Vローラーから外れないように左手で沈子綱を持って引き寄せようとして左手をVローラーに近づけ過ぎたことから、左腕がVローラーに挟まれて負傷したものと考えられる。</p> <p>船長は、沈子綱をVローラーで巻き込む際は、沈子綱の直径が約60mmと太く、Vローラーから外れそうになることがあることから、Vローラー手前まで沈子綱を左手で持ち、Vローラーの間に沈子綱を引き寄せるようにして作業を行っていたものと考えられる。</p>
<p>原因</p>	<p>本事故は、本船が走島南南西方沖において揚網作業中、船長が、ゴム手袋を着用して、単独で、Vローラーにより沈子綱及び手綱を巻き込んでいた際、Vローラーから外れないように左手で沈子綱を持って引き寄せようとして左手をVローラーに近づけ過ぎたため、左腕がVローラーに挟まれたことにより発生したものと考えられる。</p>
<p>再発防止策</p>	<p>今後の同種事故等の再発防止及び被害の軽減に役立つ事項として、次のことが考えられる。</p> <ul style="list-style-type: none"> <li>・乗組員は、Vローラーで綱や網などの巻き込み作業を行うときには、巻き込みの側には、Vローラーと一定の距離の場所に目印を設けるなどして、その間に体の一部が入らないようにすること。</li> <li>・乗組員は、Vローラーの作業を行うときは、近くの安全な場所で綱の整理などを行っている別の乗組員に監視させることが望ましい。</li> </ul>

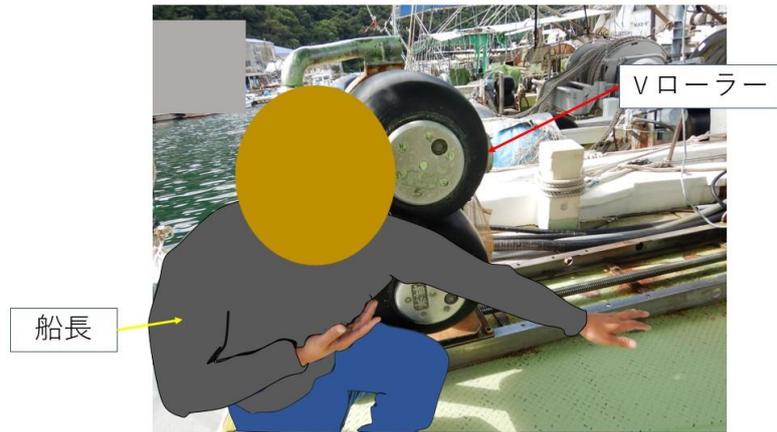
図4 船長が左腕を挟まれた状態（イメージ図）

ネットローラーの後方で沈子網及び手網の整理をしていた乗組員が、船長の状態に気づき、駆け寄ってVローラーを停止し、巻き出しの操作を行い、船長の左腕がVローラーから外れた。
