船舶事故調査報告書

事故種類	衝突（防波堤）
発生日時	令和4年11月16日 05時06分ごろ
発生場所	大分県大分市大分港日吉原泊地東防波堤 大分港日吉原泊地東防波堤灯台から真方位139° 90m付近 （概位 北緯33° 15.4′ 東経131° 46.3′）
事故の概要	貨物船第22大盛丸は、出航中、防波堤に衝突した。 第22大盛丸は、船首部に破口及び擦過傷を生じ、また、防波堤は、一部に損壊を生じた。
事故調査の経過	令和4年11月21日、本事故の調査を担当する主管調査官（門司事務所）ほか1人の地方事故調査官を指名した。 原因関係者から意見聴取を行った。
事実情報 船種船名、総トン数 船舶番号、船舶所有者等 L×B×D、船質 機関、出力、進水等	貨物船 第22大盛丸、698トン 133979、株式会社大盛産業（A社） 73.83m×14.60m×8.02m、鋼 ディーゼル機関、1,471kW、平成6年11月
乗組員等に関する情報	船長 47歳 四級海技士（航海） 免許年月日 平成17年3月22日 免状交付年月日 令和2年3月2日 免状有効期間満了日 令和7年3月21日 航海士A 32歳 四級海技士（航海） 免許年月日 平成22年3月29日 免状交付年月日 令和2年2月10日 免状有効期間満了日 令和7年3月28日
死傷者等	なし
損傷	本船 船首部に破口及び擦過傷 防波堤 一部に損壊
気象・海象	気象：天気 晴れ、風向 北東、風速 約4m/s、視界 良好 海象：海上 平穏、潮汐 下げ潮の末期
事故の経過	本船は、船長及び航海士Aほか4人が乗り組み、積荷の目的で、大分県津久見市津久見港に向け、令和4年11月16日04時45分ご

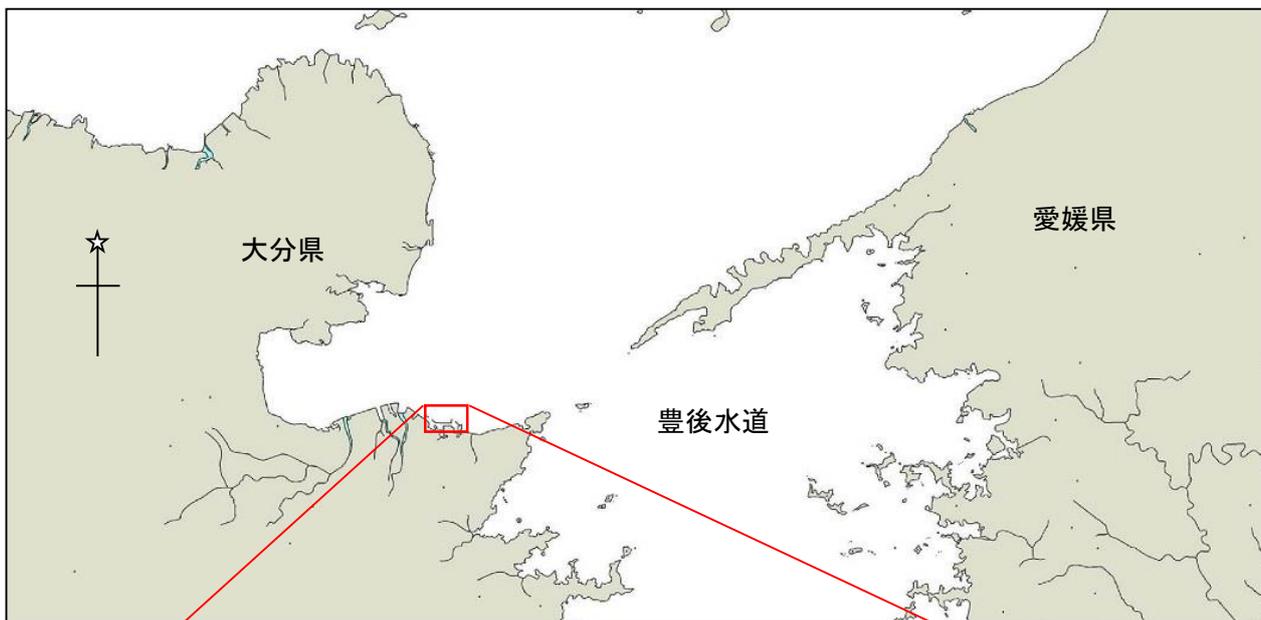
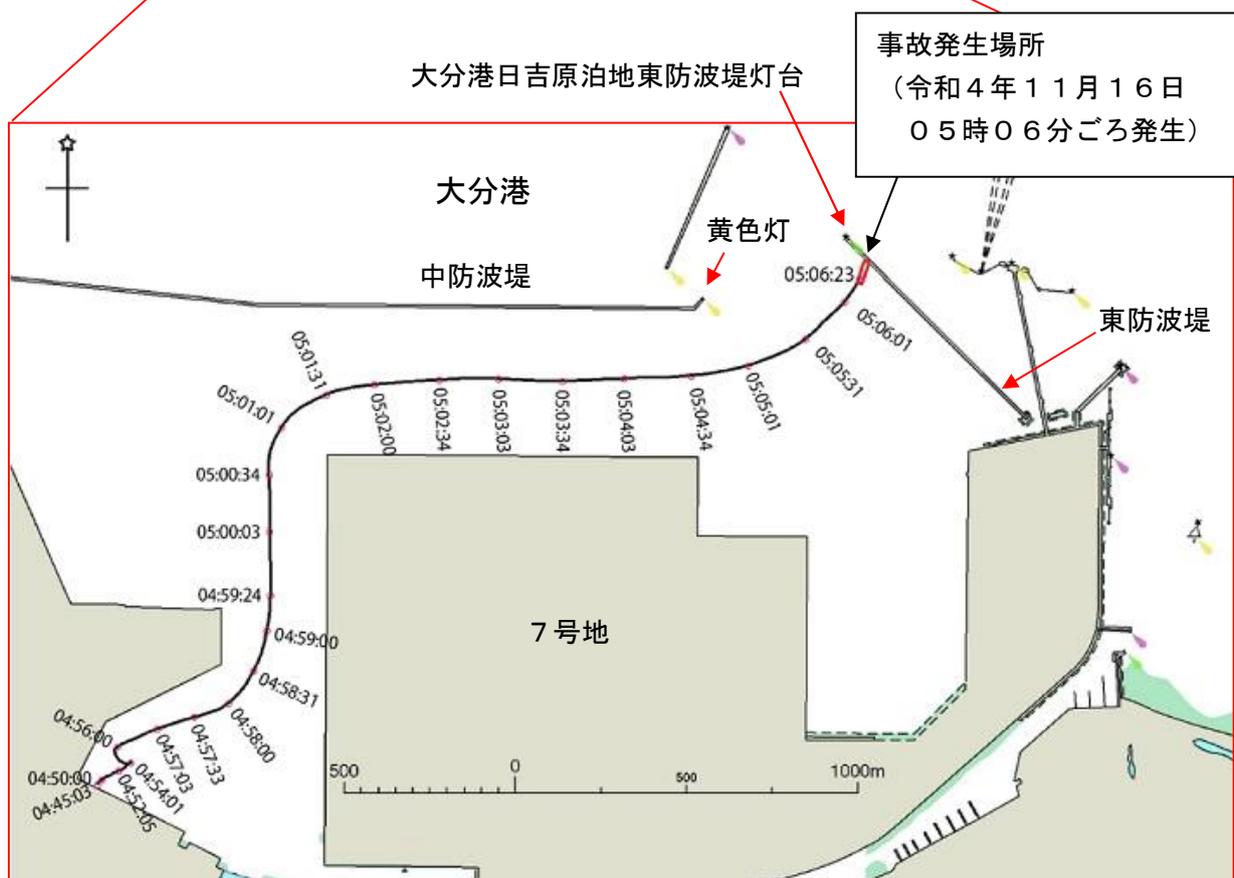
付図1 航行経路図

<p>船体・機関等の関与 気象・海象等の関与 判明した事項の解析</p>	<p>なし なし</p> <p>本船は、大分港において出航中、航海士Aが、中防波堤東端沖の変針点で、港口に向けて、舵角計及び舵角指示器を見ないまま左舵を取ったことから、舵角が足りていないことに気付かず、意図したものより緩やかに左転しながら、東防波堤に向かう針路で航行を続け、同防波堤に接近していることに気付いて主機を後進に操作したものの、同防波堤に衝突したものと考えられる。</p> <p>航海士Aは、舵輪の回転角度と舵角との関係をおおむね正確に把握しており、舵角計及び舵角指示器を見なくても必要な舵角をおおむね正確に取ることができたが、黄色灯がふだんより近くに見えて、左転の途中で一時的に右舵を取り、黄色灯を通過した後、変針に必要な左舵約10°～約15°を舵角計及び舵角指示器を見ないまま取ろうとしたことから、舵角が足りていないことに気付かなかったものと考えられる。</p> <p>船長は、航海士Aが操船に慣れており、夜間も含めた大分港における操船の経験が豊富であることを知っていたので、安心して操船を交替したものと考えられる。</p> <p>船長は、大分港内においては、自ら操船を指揮すべきであった。</p>
<p>原因</p>	<p>本事故は、夜間、本船が、大分港において出航中、航海士Aが、中防波堤東端沖の変針点で、港口に向けて、舵角計及び舵角指示器を見ないまま左舵を取ったため、舵角が足りていないことに気付かず、意図したものより緩やかに左転しながら、東防波堤に向かう針路で航行を続け、同防波堤に衝突したものと考えられる。</p>
<p>再発防止策</p>	<p>今後の同種事故等の再発防止に役立つ事項として、次のことが考えられる。</p> <ul style="list-style-type: none"> ・ 船長及び航海士は、港内等の狭い海域を航行する際、意図した操舵が確実に行われるよう、常に舵角計及び舵角指示器を確認すること。 ・ 船長は、港内においては自ら操船を指揮すること。

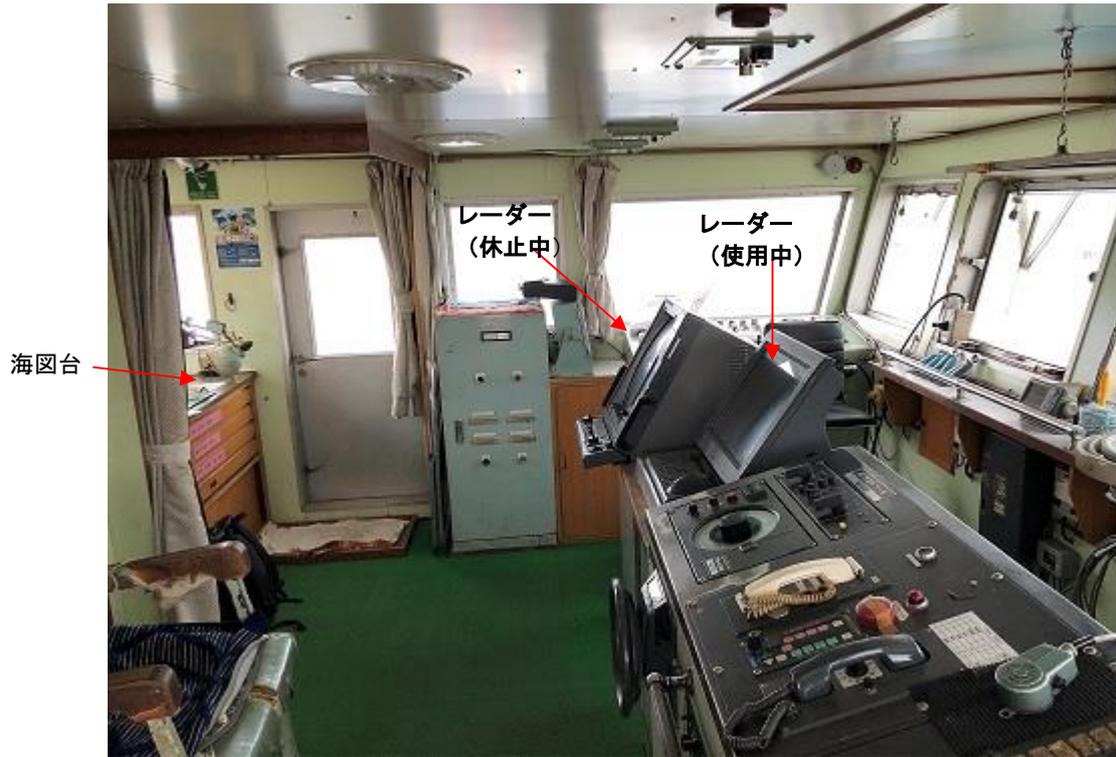
写真2 船橋左舷側を望む

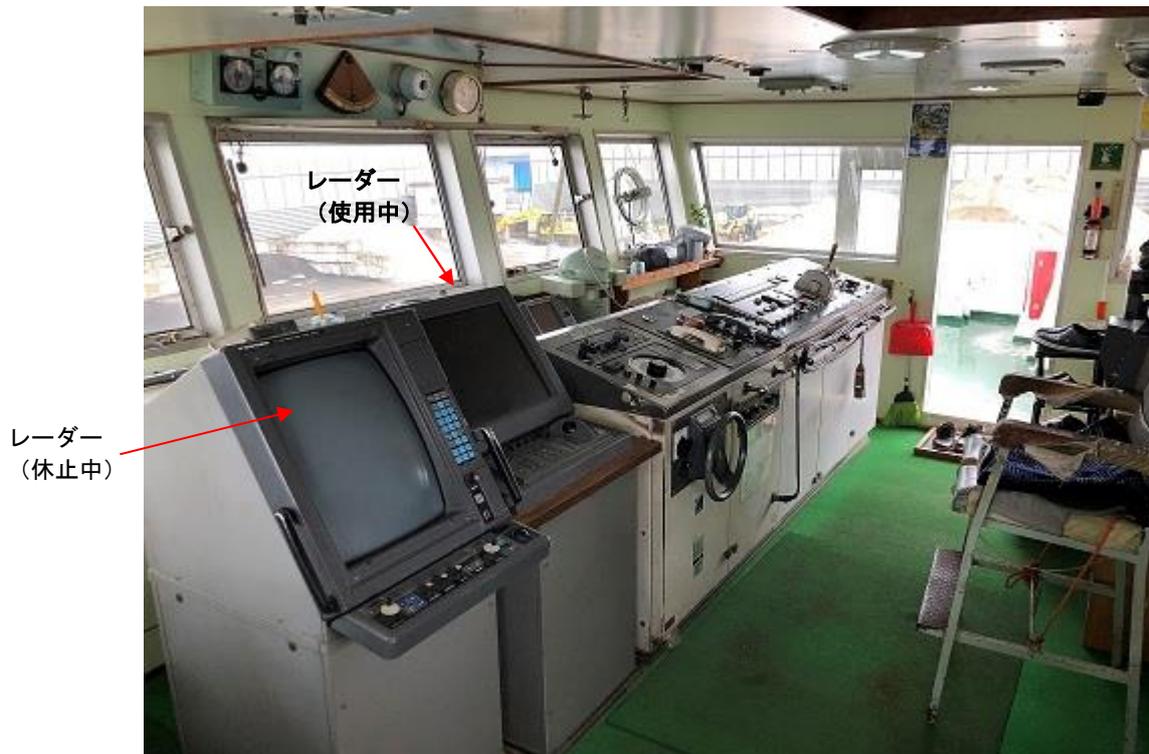
写真3 船橋右舷側を望む

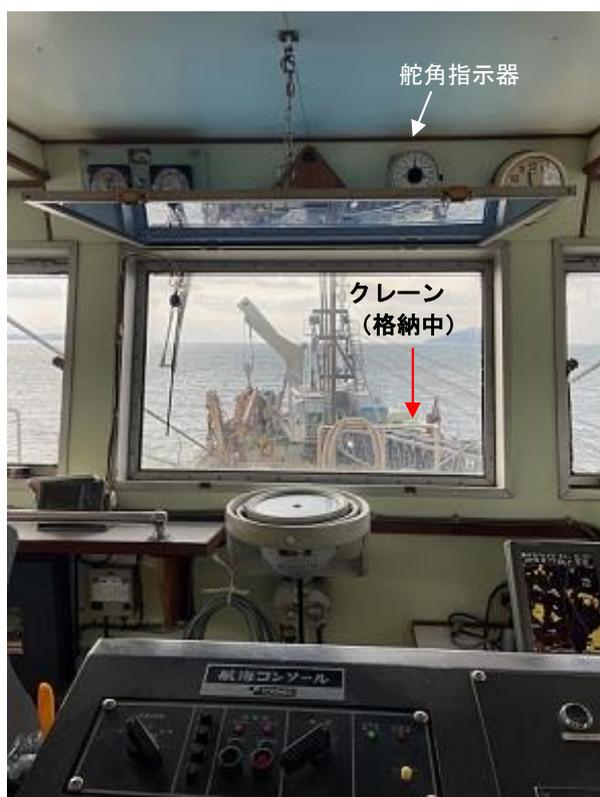
写真4 船橋からの見通し状況
(航行中)

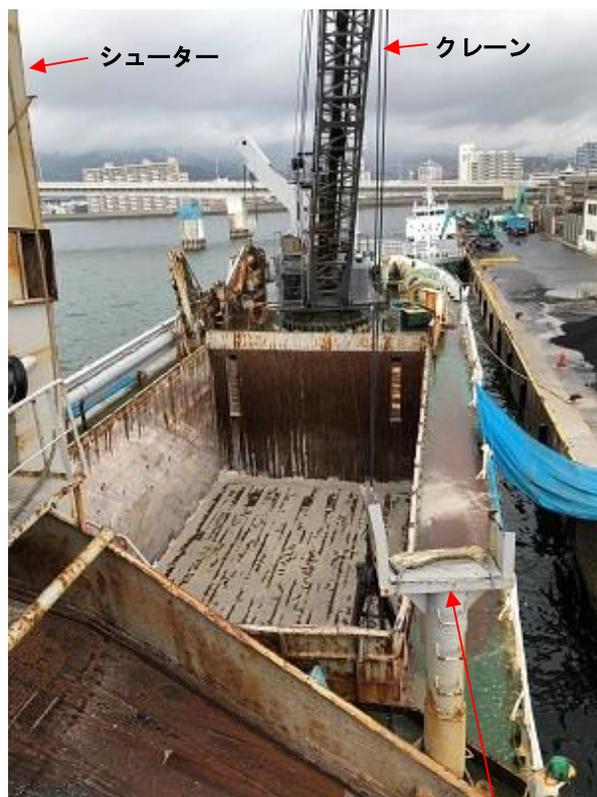
写真5 クレーン及びシューターの状況
(荷役中)

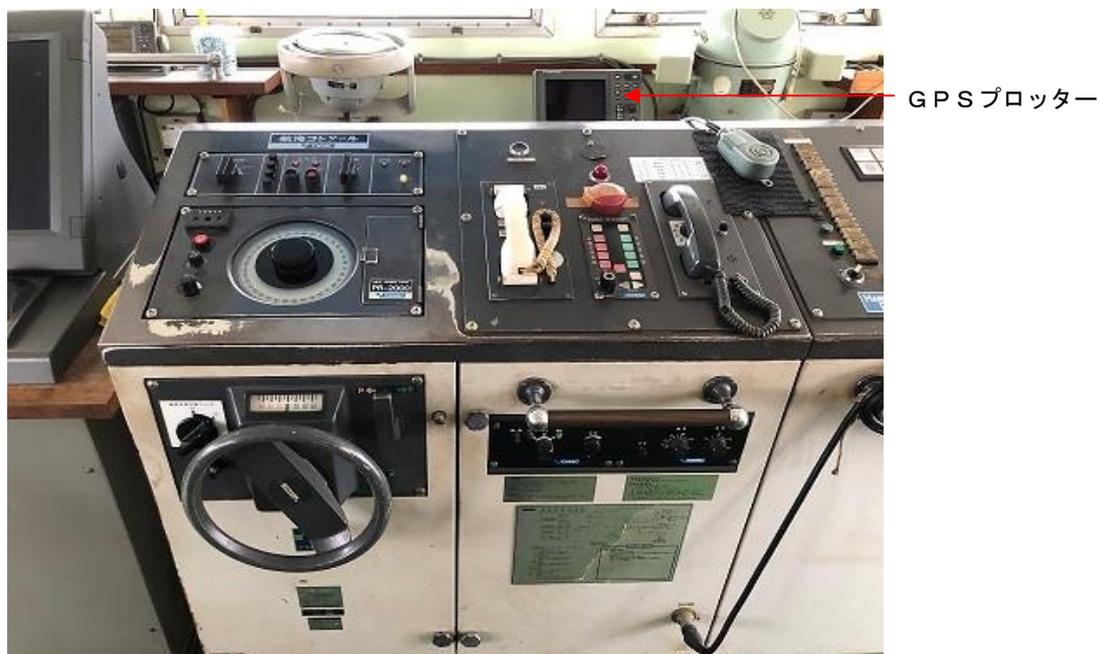
写真6 操舵装置及びGPSプロッターの配置状況

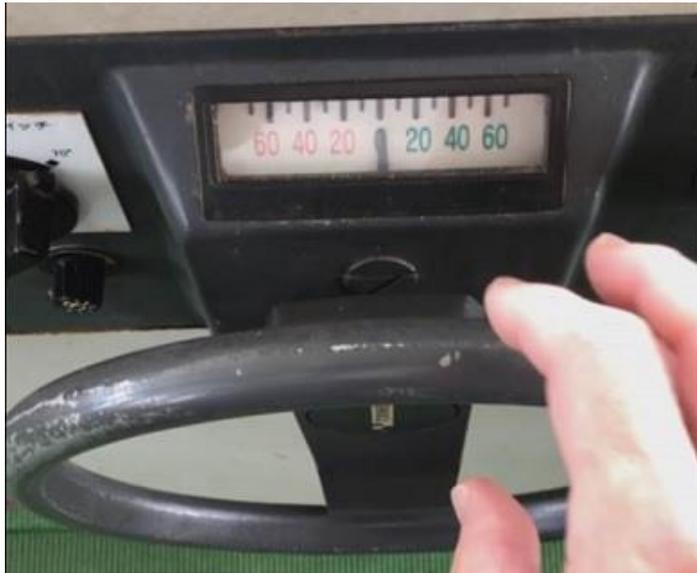
写真7 舵角計（舵中央）

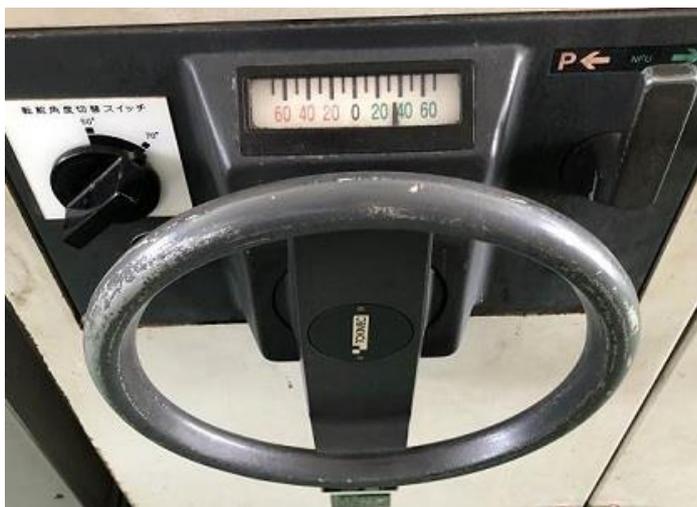
写真8 舵角計（舵輪を右に1回転）

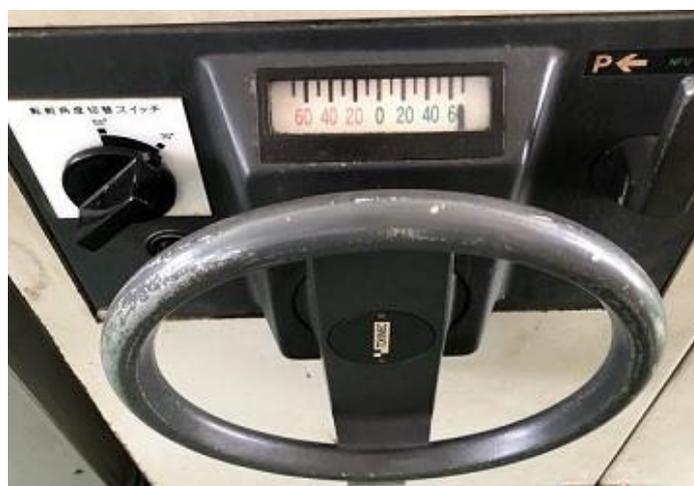
写真9 舵角計（舵輪を右に2回転）
