船舶事故調査報告書

事故種類	火災
発生日時	令和5年5月24日 13時40分ごろ
発生場所	鹿児島県薩摩川内市下甕島東方沖 甕長浜港東防波堤灯台から真方位085° 3.1海里（M）付近 （概位 北緯31° 42.5′ 東経129° 48.2′）
事故の概要	瀬渡船未来丸は、航行中、機関室で火災が発生した。 未来丸は、船長が負傷し、機関室等を焼損して消火作業中に沈没した。
事故調査の経過	令和5年5月25日、本事故の調査を担当する主管調査官（門司事務所）ほか1人の地方事故調査官を指名した。 原因関係者から意見聴取を行った。
事実情報 船種船名、総トン数 船舶番号、船舶所有者等 L×B×D、船質 機関、出力、進水等	瀬渡船 未来丸、10トン KG2-2691（漁船登録番号）、個人所有 11.99m（Lr）×3.51m×1.29m、FRP ディーゼル機関2基、船内機、419.2kW（合計）、平成2年7月、第293-23644号（船舶検査済票の番号） 4サイクル、回転数毎分2,900、6気筒、ボア105.8mm、使用燃料軽油
乗組員等に関する情報	船長 66歳 一級小型船舶操縦士・特殊小型船舶操縦士・特定 免許登録日 平成5年9月30日 免許証交付日 平成30年8月30日 （令和5年11月12日まで有効）
死傷者等	軽傷 1人（船長）
損傷	機関室等に焼損、沈没（全損）
気象・海象	気象：天気 晴れ、風向 北東、風速 約2m/s、視界 良好、気温 約20℃ 海象：海上 平穏
事故の経過	本船は、船長ほか1人が乗り組み、釣り客12人を乗せ、瀬渡しの目的で、令和5年5月24日00時40分ごろ鹿児島県阿久根市阿久根漁港を出港し、下甕島南方沿岸に瀬渡しをした後、12時40分ごろから釣り客を迎えに行った。

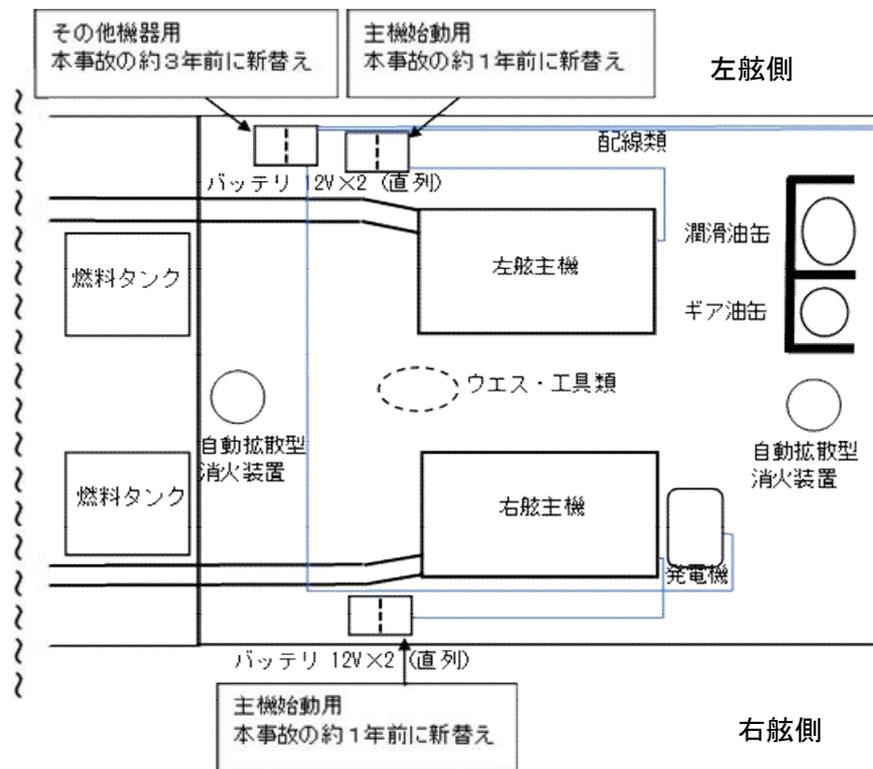
図 1 機関室配置図

本船は、機関室に自動拡散型消火装置が設置されていたが、本事故時の作動状況は不明であり、火災探知装置は設置されていなかった。

船長は、機関室左舷側の配線が、新造時から使用している配線であり、30 年以上経過していたため、経年により劣化し短絡が起きるなどして出火したのかもしれないと本事故後に思った。

<p>判明した事項の解析</p>	<p>本船は、下甕島東方沖を航行中、機関室から出火したものと考えられる。</p> <p>本船は、船長が、機関室点検口及び前部機関室出入口から機関室を確認した際、黒煙が充満していることを認め、また、後部機関室出入口から炎が上がっていることを目撃していることから、機関室内で出火した後、周囲の可燃物に延焼したものと考えられる。</p> <p>本船は、機関室内の新造時から使用されている束ねられた配線が劣化し、短絡が起きるなどして出火した後、周囲の可燃物に延焼した可能性があると考えられるが、本船が沈没しており、火元や可燃物の特定、延焼の状況等を明らかにすることができなかった。</p>
<p>原因</p>	<p>本事故は、本船が、下甕島東方沖を航行中、機関室から出火したことにより発生したものと考えられる。</p>
<p>再発防止策</p>	<p>今後の同種事故等の被害の軽減に役立つ事項として、次のことが考えられる。</p> <ul style="list-style-type: none"> ・ 船長は、定期的に電気配線の点検や清掃を行い、劣化や亀裂等がある場合には早めに新替えを行うこと。 ・ 船舶所有者は、法令により火災探知装置の設置が求められる船舶以外の小型船舶であっても、機関室には火災探知装置を設置することが望ましい。
