船舶事故調査報告書

令和6年4月17日
 運輸安全委員会（海事専門部会）議決
 委員 伊藤 裕 康（部会長）
 委員 上野 道 雄
 委員 岡本 満喜子

事故種類	乗組員死亡
発生日時	令和4年12月12日 15時40分ごろ（落水時刻）（死亡時刻：18時42分）
発生場所	大分県大分市大分港 大分港大 ^{おおざい} 在西地区中防波堤東灯台から真方位296° 1,570m 付近 （概位 北緯33° 16.2′ 東経131° 43.2′）
事故の概要	引船 ^{しゅうぼう} 常豊丸は、台船Y-5とのえい航索接続作業中、乗組員が落水して溺死した。
事故調査の経過	令和4年12月26日、本事故の調査を担当する主管調査官（門司事務所）ほか1人の地方事故調査官を指名した。 原因関係者からの意見聴取は、本人が本事故で死亡したため、行わなかった。
事実情報 船種船名、総トン数 船舶番号、船舶所有者等 L×B×D、船質 機関、出力、進水等	A 引船 常豊丸、298トン 136365、豊海運株式会社（A社） 39.30m×9.40m×4.20m、鋼 ディーゼル機関2基、1,471kW（合計）、平成11年5月 B 台船 Y-5、1,059トン なし、A社 50.0m×20.0m×3.0m、鋼 機関なし、平成18年（建造年）
乗組員等に関する情報	A 船長A 59歳 三級海技士（航海） 免許年月日 昭和58年5月12日 免状交付年月日 平成30年4月6日 免状有効期間満了日 令和5年5月11日 機関長A 65歳 四級海技士（機関）（機関限定） 免許年月日 昭和63年6月30日 免状交付年月日 平成30年6月13日 免状有効期間満了日 令和5年6月29日
死傷者等	A 死亡 1人（機関長A）

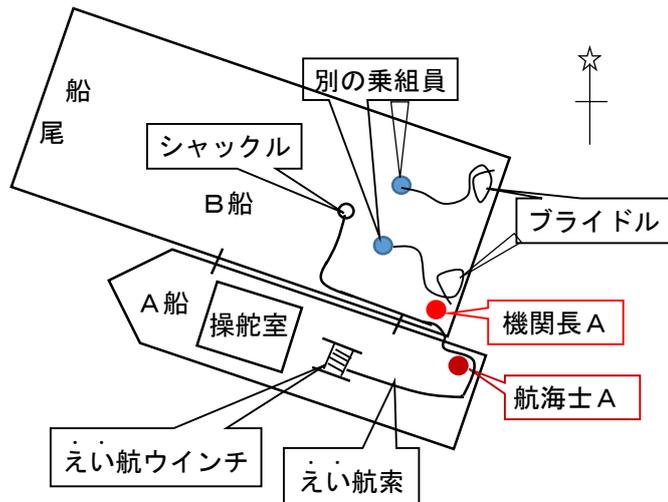
図3 えい航索接続作業概略図

<p style="text-align: center;">図2 荷役時の着岸状況</p> <p>船長Aは、15時30分ごろ、荷役を終えてA船の右舷側にB船を横抱きにしたまま離岸し、北東方からの波浪がある中、微速力後進として反転し、本件引船列を構成する目的で、後進行きあしの状態でえい航索の接続作業を開始した。</p> <p>機関長A及び航海士Aは、それぞれB船の右舷船首部及びA船の右舷船尾部で、えい航索が海面に落下しないよう、えい航索を仮止める作業（以下「本件仮止め作業」という。）に、別の乗組員2人が、</p>

B船の船首部でブライドルを伸ばしてシャックルに連結する作業にそれぞれ取り掛かった。(図3、写真1参照)

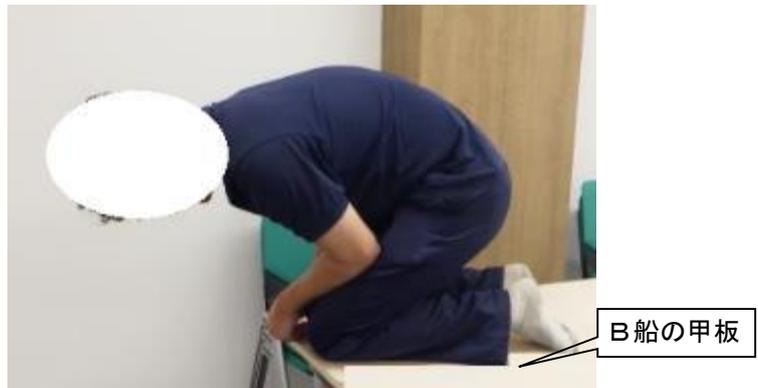
写真1 機関長Aの本件仮止め作業の姿勢（再現）

航海士Aは、機関長Aが、B船の右舷船首角部で、膝をつき、前屈みの姿勢で、えい航索の数か所をビニール紐で転落防止柵がない甲板の縁に沿って設置されている金具（アイプレート）に縛っているのを時々見ながら作業を行っていた。(写真2参照)

航海士Aは、15時40分ごろ、A船とB船が波浪により激しく動揺して接触し、大きな衝撃を受けた際、咄嗟に手元の仮止め済みのえい航索を掴んで落水を免れたものの、機関長Aが、前方に転がるように頭から落水するのを目撃した。

<p>ていたことから、えい航索の接続作業を行っても問題ないと思い、離岸後間もなくして同作業を行ったものと考えられる。</p>
原因	<p>本事故は、機関長Aが、北東方からの波浪がある状況下、大分港において本件仮止め作業中、A船及びB船が波浪により動揺して接触し、大きな衝撃を受けた際、膝をつき、前屈みの不安定な姿勢で作業を行っていたため、前方に転がるように頭から落水し、溺水したことにより発生したものと考えられる。</p>
再発防止策	<p>今後の同種事故等の再発防止に役立つ事項として、次のことが考えられる。</p> <ul style="list-style-type: none"> ・ 引船の乗組員は、波浪がある状況下、台船と接触した状態でえい航索の接続作業を行う場合、波による船体動揺や船体同士の接触による衝撃に備え、身体の重心を舷外に出さず、甲板に腰を下ろすなど安定した姿勢で作業を行うこと。 ・ 引船の船長は、波浪がある状況下、港内で台船とのえい航索の接続作業を行う場合、気象及び海象の影響を考慮して作業の可否について慎重に判断し、可能な限り、防波堤の陰など波浪の影響が少ない場所で行うことが望ましい。 ・ 船舶所有者は、波浪がある状況下、乗組員が引船と台船とのえい航索の接続作業を行う場合、波による船体動揺や船体同士の接触による衝撃に備え、安定した姿勢で作業を行うこと、並びに気象及び海象の影響を十分に検討して作業を行うことを乗組員に指導すること。
