船舶事故調査報告書

事故種類	衝突
発生日時	令和5年3月20日 11時45分ごろ
発生場所	長崎県壱岐市勝本港西方沖 手長島灯台から真方位298° 2.0海里（M）付近 （概位 北緯33° 51.0′ 東経129° 37.4′）
事故の概要	漁船金比羅丸は、南東進中、また、漁船こみね丸は、船首を南東方に向けて漂泊中、両船が衝突した。 金比羅丸は、船首部外板に亀裂等を生じ、また、こみね丸は、船尾部外板の破口等を生じた。
事故調査の経過	令和5年4月10日、本事故の調査を担当する主管調査官（門司事務所）ほか1人の地方事故調査官を指名した。 原因関係者から意見聴取を行った。
事実情報 船種船名、総トン数 船舶番号、船舶所有者等 L×B×D、船質 機関、出力、進水等	A 漁船 金比羅丸、4.7トン NS3-74421（漁船登録番号）、個人所有 13.02m（Lr）×2.75m×0.91m、FRP ディーゼル機関、368kW、平成19年7月31日 第290-59902号（船舶検査済票の番号） B 漁船 こみね丸、3.6トン NS3-73381（漁船登録番号）、個人所有 9.89m（Lr）×2.30m×0.76m、FRP ディーゼル機関、154kW、平成2年9月28日 第290-37580号（船舶検査済票の番号）
乗組員等に関する情報	A 船長A 43歳 一級小型船舶操縦士・特殊小型船舶操縦士・特定 免許登録日 平成11年4月7日 免許証交付日 平成30年4月20日 （令和6年4月6日まで有効） B 船長B 74歳 一級小型船舶操縦士・特殊小型船舶操縦士・特定 免許登録日 平成22年12月10日 免許証交付日 令和2年1月30日 （令和7年12月12日まで有効）

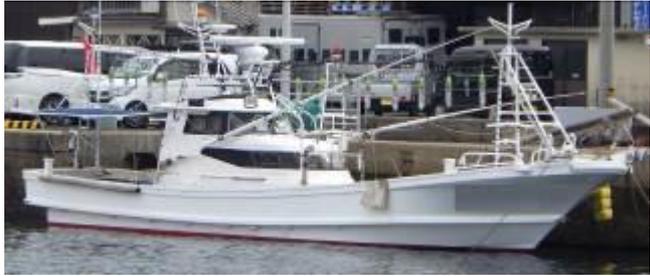
死傷者等	なし
損傷	A 船首部外板に亀裂及び擦過傷 B 船尾部外板に破口、オーニング及び操舵室天井部に破損
気象・海象	気象：天気 曇り、風 なし、視界 良好 海象：海上 平穏、潮汐 下げ潮の中央期
事故の経過	<p>A 船は、船長Aが1人で乗り組み、ぶり一本釣り漁の目的で、令和5年3月20日05時30分ごろ、勝本港北西方の漁場（七里ヶ曾根）に向けて同港を出航した。（写真1参照）</p>

A船は、約10kn以上の速力で航行すると、船長Aが操縦席に腰を掛けた位置から正船首左舷約9°から右舷約5°までの範囲に船首浮上による死角が生じていた。

船長Aは、ふだん、船首を左右に振って船首方の死角を補う見張りを行っていたが、本事故当時、前路に航行の支障となる他船はいないと思い、船首方の死角を補う見張りを行っていなかった。

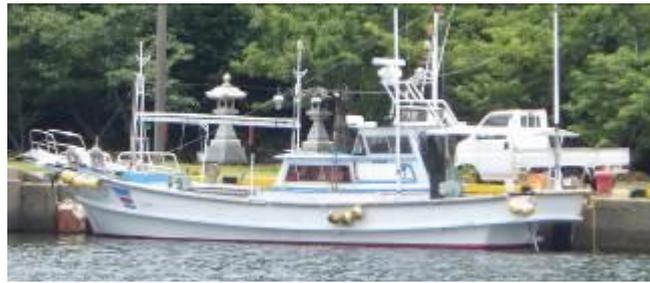
写真2 B船

船長Bは、しばらくして船尾方を見たところ、B船に接近するA船を至近に認め、操舵室に入り、クラッチを前進として一気に増速したものの、A船の船首部がB船の船尾部ブルワークを越え、オーニングを破壊し、操舵室天井部に乗り上がったのを認めた。

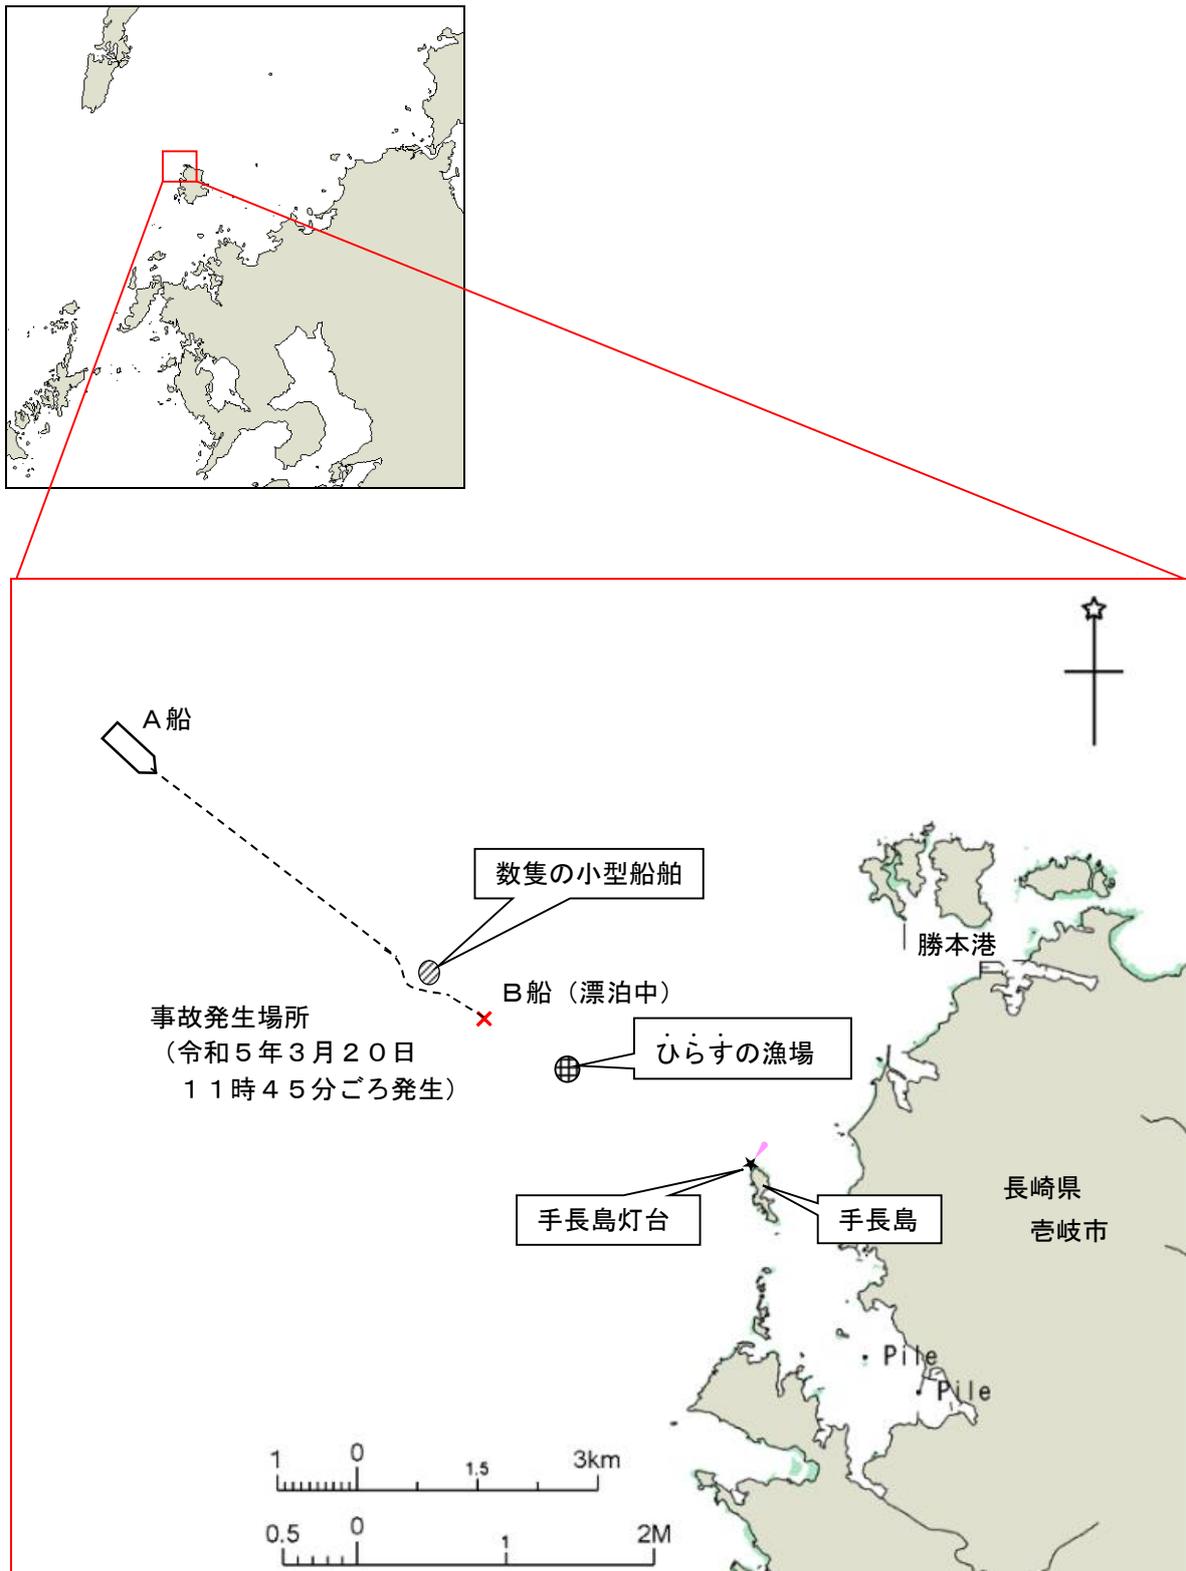
付図1 事故発生経過概略図

<p>なる他船はいないと思い、船首方に死角が生じた状態で航行を続けたことから、前路で漂泊中のB船に気付かず、B船と衝突したものと考えられる。</p> <p>船長Aは、数隻の小型船舶を避航した後、予定針路に戻した際、船首方に他船を認めなかったことから、前路に航行の支障となる他船はいないと思ったものと考えられる。</p> <p>B船は、勝本港西方沖で船首を南東方に向けて漂泊中、船長Bが、B船に接近するA船を認め、A船がB船を避航すると思い、漂泊を続けたことから、A船と衝突したものと考えられる。</p> <p>船長Bは、南東進してB船に接近するA船の船首方位が南方に変化したことから、A船がB船を避航すると思ったものと考えられる。</p>
原因	<p>本事故は、勝本港西方沖において、A船が南東進中、B船が船首を南東方に向けて漂泊中、船長Aが、前路に航行の支障となる他船はいないと思い、船首方に死角が生じた状態で航行を続け、また、船長Bが、B船に接近するA船を認め、A船がB船を避航すると思い、漂泊を続けたため、両船が衝突したものと考えられる。</p>
再発防止策	<p>今後の同種事故等の再発防止に役立つ事項として、次のことが考えられる。</p> <ul style="list-style-type: none"> ・ 船長は、航行中、船首浮上により船首方に死角が生じている場合、前路に航行の支障となる他船はいないと思わず、船首を左右に振ったり、レーダーを活用したりして船首方の死角を補う見張りを行うこと。 ・ 船長は、漂泊中、自船に接近する他船を認めた場合、他船の船首方位が変化したことにより自船を避航すると思わず、他船の動静を継続して監視し、十分に余裕のある時機に注意喚起を行い、必要に応じて機関を始動して移動するなど、衝突を避けるための措置を採ること。
