## 船舶事故調査報告書

事故種類	転覆
発生日時	令和5年8月10日 18時05分ごろ
発生場所	沖縄県恩納村恩納漁港南西方沖 洋島四等三角点から真方位005° 150m付近 (概位 北緯26° 29.9′ 東経127° 50.4′)
事故の概要	漁船第一忠雄丸は、刺し網漁を行いながら漂泊中、船尾方から波が打ち込んで転覆した。 第一忠雄丸は、船長及び乗組員3人が落水し、船長が死亡した。
事故調査の経過	令和5年8月14日、本事故の調査を担当する主管調査官（那覇事務所）ほか1人の地方事故調査官を指名した。
事実情報 船種船名、総トン数 船舶番号、船舶所有者等 L×B×D、船質 機関、出力、進水等	漁船 第一忠雄丸、1.1トン ON3-05495（漁船登録番号）、個人所有 6.84m(Lr)×2.01m×0.68m、FRP ディーゼル機関、36.8kW、昭和63年7月 第296-18283号（船舶検査済票の番号）
乗組員等に関する情報	船長 75歳 一級小型船舶操縦士・特殊小型船舶操縦士・特定 免許登録日 昭和50年3月15日 免許証交付日 令和元年11月8日 (令和6年11月15日まで有効)  乗組員A 54歳 乗組員B 49歳 乗組員C 44歳
死傷者等	死亡 1人（船長）
損傷	なし
気象・海象	気象：天気 晴れ、風向 南西、風速 約5～8m/s、視界 良好 海象：うねり 波向南西、波高約2～3m、潮汐 下げ潮の中央期、 海水温度 約27℃ 恩納村には、令和5年8月7日04時04分に波浪注意報が発表され、8月10日10時15分に解除されていた。
事故の経過	本船は、和船型船で、船長、乗組員A、乗組員B及び乗組員Cが乗り組み、刺し網漁を行う目的で、令和5年8月10日15時30分ご

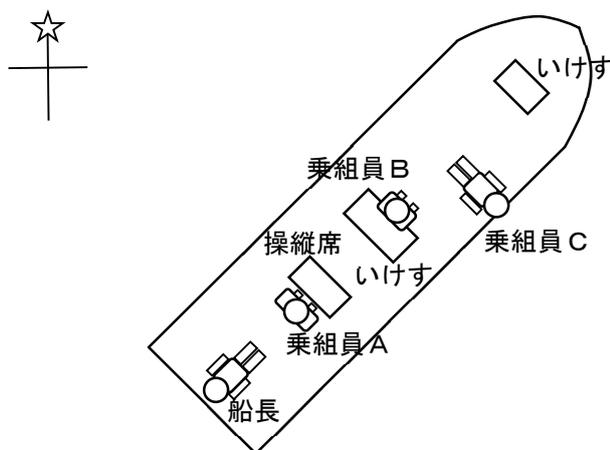
図1 乗組員の配置状況

本船は、刺し網の投入を終え、船長が後部で横になり、乗組員Aが操縦席後部に立ち、乗組員Bが中央部のいけすに腰を掛け、乗組員Cが中央部右舷側で横になり、同網の引揚げを開始するまでの約2時間、待機することとした。(図1参照)

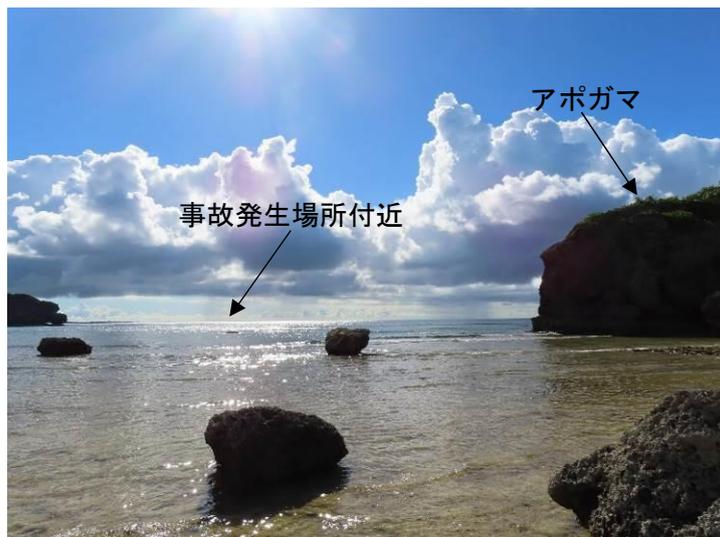
写真1 事故発生場所付近

<p>搬送されたが、医師により死亡が確認され、死因が溺死と検案された。</p> <p>本船は、アポガマの岩場付近に流れ着き、後日、撤去された。</p> <p>(付図1 事故発生場所概略図、写真1 事故発生場所付近、写真2 本事故後に流れ着いた本船の一部、写真3 本船 参照)</p>
<p>その他の事項</p>	<p>(1) アポガマの岩場の沖合付近に関する情報</p> <p>アポガマの岩場の沖合は、海図W222B（沖縄島北部）、国土地理院空中写真及び第十一管区海上保安本部のホームページによれば、水深が、約56mから約109mであり、陸岸に近づくと20m以下となる海域である。また、地元の漁業協同組合担当者によれば、アポガマの岩場の沖合は、磯波が発生するので、地元の漁業関係者の間では危険であると知られていた。（図2参照）</p> <div data-bbox="549 779 1426 1173"> </div> <p style="text-align: right;">出典：国土地理院空中写真</p> <p style="text-align: center;">図2 事故発生場所付近</p> <p>(2) 救命胴衣の着用に関する情報</p> <p>本船には、2～3着の救命胴衣が搭載されていたが、乗船者全員が着用していなかった。</p> <p>(3) 乗組員に関する情報</p> <p>① 乗組員A、乗組員B及び乗組員Cは、本事故当時、アポガマの岩場の沖合で、磯波が発生することを知らず、過去に恩納漁港南西方沖で漂泊中、波高約2～3mの波を受けた経験がなく、本事故当時、本船が転覆するとは思っていなかった。</p> <p>② 乗組員A及び乗組員Cは、本船が、風波及びうねりによって南東方の磯波が立ちやすい海域に寄せられたので、波高約2～3mの波が船尾方から打ち込んだと本事故後に思った。</p> <p>(4) 磯波に関する情報</p> <p>文献「波浪学のABC」（磯崎一郎著、株式会社成山堂書店、平成18年発行）には、次の記載がある。</p> <p>沖合では碎波していない波でも、海岸の浅海域に進んでくる場合には、水深と海底勾配に関係して生ずる浅水変形、屈折、反射など</p>
