船舶事故調査報告書

運輸安全委員会（海事専門部会）議決

事故種類	乗組員負傷
発生日時	令和5年6月20日 05時30分ごろ
発生場所	北海道浜頓別町頓別漁港北東方沖 頓別港東防波堤灯台から真方位050° 18海里（M）付近 （概位 北緯45° 19.7′ 東経142° 43.3′）
事故の概要	漁船第二十八 ^{やよい} 弥生丸は、たこ箱漁の操業中、乗組員が負傷した。
事故調査の経過	令和5年6月28日、本事故の調査を担当する主管調査官（函館事務所）ほか1人の地方事故調査官を指名した。 原因関係者から意見聴取を行った。
事実情報 船種船名、総トン数 船舶番号、船舶所有者等 L×B×D、船質 機関、出力、進水等	漁船 第二十八弥生丸、14トン HK2-21760（漁船登録番号）、個人所有 16.67m（Lr）×4.38m×1.60m、FRP ディーゼル機関、670kW、平成3年2月2日 第200-27489号（船舶検査済票の番号）
乗組員等に関する情報	船長 67歳 一級小型船舶操縦士・特殊小型船舶操縦士・特定 免許登録日 平成4年12月24日 免許証交付日 令和4年1月27日 （令和9年12月23日まで有効） 乗組員A 74歳 二級小型船舶操縦士・特殊小型船舶操縦士・特定 免許登録日 昭和63年8月19日 免許証交付日 令和5年1月30日 （令和10年8月18日まで有効）
死傷者等	軽傷 1人（乗組員A）
損傷	なし
気象・海象	気象：天気 晴れ、風 ほとんどなし、視界 良好 海象：海上 平穏 日出時刻：03時41分ごろ
事故の経過	本船は、船長ほか5人が乗り組み、たこ箱漁の漁具を設置する目的で、令和5年6月20日03時00分ごろ僚船5隻と共に頓別漁港を

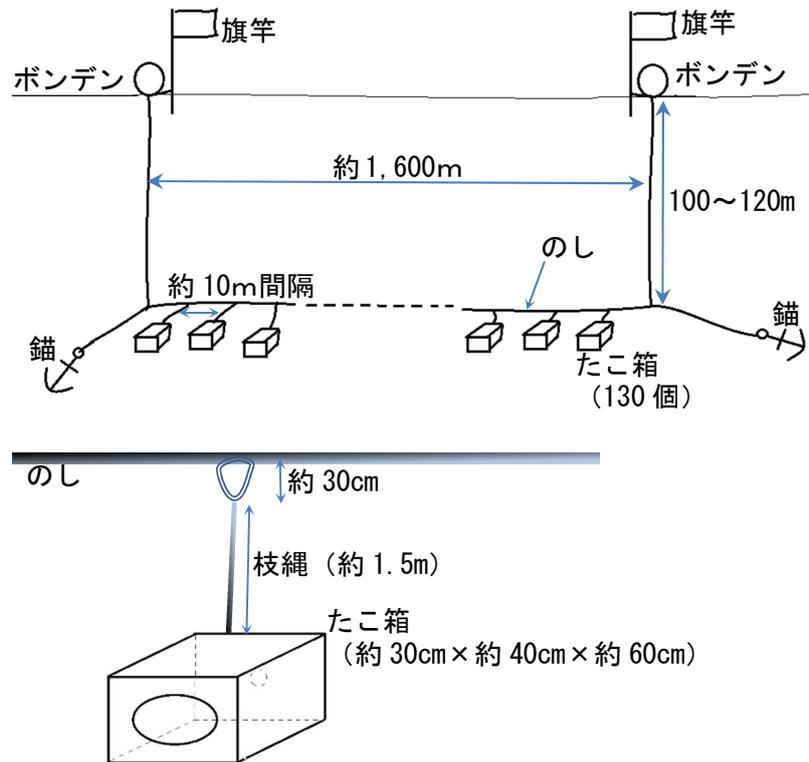
図1 たこ箱漁の漁具の状況

本船が使用するたこ箱漁の漁具は、両端に錨を取り付けたのしと称する合成繊維製ロープ（長さ約1,600m、太さ約16~17mm）に、たこ箱（重量約10kgのプラスチック製の箱と、重量約8kgの木製の箱が混在）計130個を結び付けて同箱を海底にはわせ、のしの位置を示すボンデン（浮標）及び旗竿を海面上に設置するものである。（図1参照）

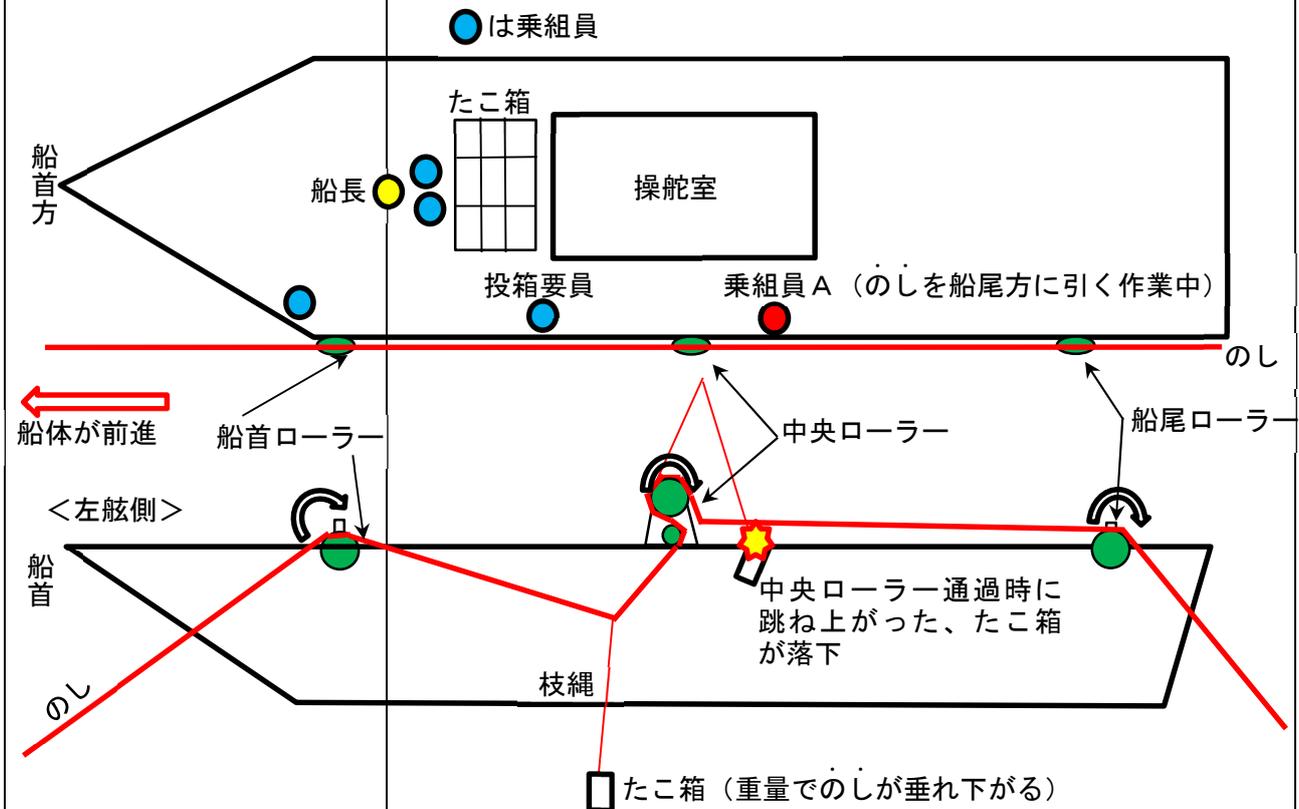
図2 たこ箱を結び付ける作業の状況

船首ローラーと中央ローラーとの間で配置についた1人の乗組員（以下「投箱要員」という。）は、のしに約10m間隔で取り付けられた合成繊維製の輪（直径約30cm、太さ約8mm）に、たこ箱から延

びる枝縄と称する合成繊維製ロープ（長さ約1.5m、太さ約12mm）を結び付けた後、ブルワーク上から海中にたこ箱を投じていた。（図2参照）

<p>線を下方に向けて、両手が左舷ブルワーク上部至近となる体勢で、両手でのしを船尾方に引いていたところ、05時30分ごろ、枝縄を結び終えた部分ののしが中央ローラーを通過した際、たこ箱が不意に上方に跳ね上がり、落下したたこ箱と左舷ブルワーク上部との間に右手人差し指が挟まれた。</p> <p>船長は、乗組員Aの悲鳴により異常に気付いて同人に駆け寄り、ゴム手袋を脱がせて右手人差し指を負傷していることを確認し、消毒及びテーピング等の応急手当を施した後、所属漁業協同組合に漁業無線で救急車の手配を依頼し、急ぎ帰港した。</p> <p>乗組員Aは、本船が頓別漁港帰港後、岸壁に待機していた救急車により病院に搬送され、右示指^{じしちゆうせつ}中節骨開放骨折と診断された。</p> <p>(付図1 事故発生場所概略図、写真1 本船 参照)</p>
<p>その他の事項</p>	<p>乗組員Aは、カッパの上下、作業用救命衣を着用し、ゴム手袋を着けてゴム長靴を履き、キャップ形の帽子を被っていた。</p> <p>乗組員Aは、のし修正作業の経験が10年以上あり、本事故時の体調は良好であった。</p> <p>乗組員Aは、のし修正作業を長く行っているが、本事故時のように、たこ箱が自身の上方にまで跳ね上がって落下するようなことは経験がなく、視線を下方に向けて懸命に作業をしていたので、異常には全く気付かなかったと本事故後に思った。</p> <p>船長は、のしにたこ箱を結び付け、海中に投じるタイミングが遅れて、中央ローラー付近でたこ箱の重量によるのしの垂れ下がりが生じ、のし修正作業が中央ローラーを通過するまでに間に合わずに、のしの垂れ下がりが大きいまま中央ローラーを通過したので、たこ箱がふだんより大きく、上方にまで跳ね上がったのではないかと本事故後に思った。</p> <p>船長は、ベテランである乗組員Aに作業は任せており、のしを引く力を軽減しようとして、のしの垂れ下がりが生じる場所に近い、中央ローラーの船尾側付近で作業していたようだが、中央ローラーと距離をとった位置で作業していれば、負傷することはなかったと本事故後に思った。</p>

<p>考えられる。</p> <p>乗組員Aは、のしの垂れ下がりに直ぐに対処でき、のしを引く力を軽減できることから、のしの垂れ下がりが生じる場所の近くとなる、中央ローラーの船尾側付近で作業に当たっていたものと考えられる。</p> <p>のしは、たこ箱を結び付けて海中に投じるタイミングが遅れ、中央ローラーの近くで、たこ箱の重量がかかったことによる垂れ下がりが生じたことから、ふだんであればのし修正作業により垂れ下がりが修正された状態で中央ローラーを通過するところ、修正が間に合わずに垂れ下がりが大きいまま中央ローラーを通過した可能性があると考えられる。</p> <p>たこ箱は、のしの垂れ下がりが大きいまま中央ローラーを通過したことから、ふだんより大きく上方に跳ね上がったものと考えられる。</p>
原因	<p>本事故は、本船が、頓別漁港北東方沖において、たこ箱漁の操業中、乗組員Aが中央ローラーの船尾側付近でのし修正作業を行っていたため、また、たこ箱の重量により垂れ下がったのしと同ローラーを通過した際、たこ箱が不意に上方に跳ね上がったため、落下したたこ箱と左舷ブルワーク上部との間に右手人差し指を挟まれたことにより発生したものと考えられる。</p>
再発防止策	<p>今後の同種事故等の再発防止及び被害の軽減に役立つ事項として、次のことが考えられる。</p> <ul style="list-style-type: none"> ・漁船の船長は、乗組員に油圧ローラーを使用した漁労作業を行わせる場合、漁具やロープ等が不意に跳ねたり落下したりするおそれがあることを念頭におき、油圧ローラーが作動している間は、同ローラー付近に配置させないよう配慮すること。
