船舶事故調査報告書

令和6年4月17日

運輸安全委員会（海事専門部会）議決

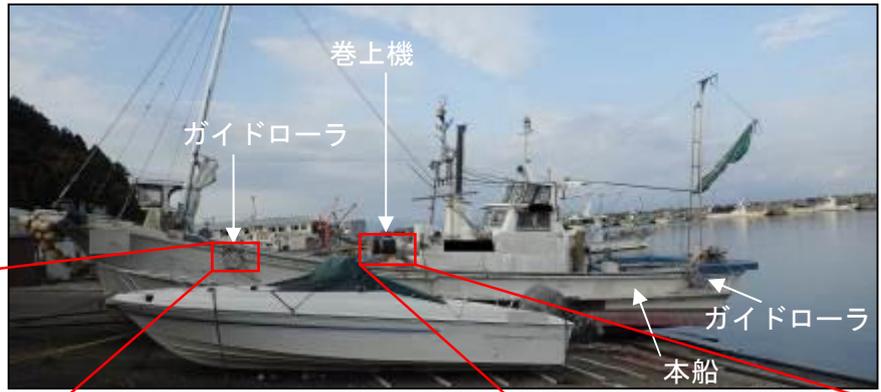
写真2 本船の状況

船長は、巻上機の後方に立った後、右手に巻き付けたつり下げ用ロープを引き揚げ、同機の溝につり下げ用ロープを掛けて、ほたて籠を巻き上げようとしたところ、04時45分ごろ、回転した状態の巻上機のローラに体が巻き込まれた。

つり下げ用ロープを掛ける場所

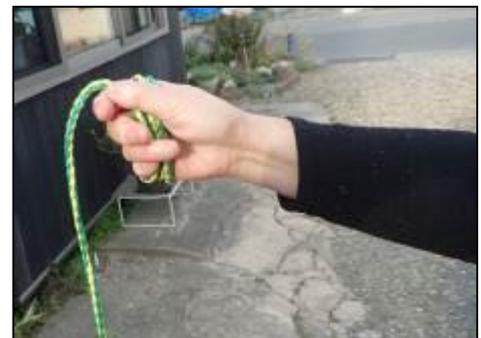
写真3
右手に巻き付けた釣り下げ用ロープ
の状況

船長は、左舷中央部付近に設置してある巻上機のそばで、舷縁越しに身を乗り出して、‘ほたて籠を幹繩につり下げるための長さ約1.5mのロープ’（以下「つり下げ用ロープ」という。）を解いて、右手に巻き付けた。
