## 船舶事故調査報告書

令和6年4月17日  
 運輸安全委員会（海事専門部会）議決  
 委員 伊藤 裕 康（部会長）  
 委員 上野 道 雄  
 委員 岡本 満喜子

事故種類	火災
発生日時	令和5年6月11日 15時45分ごろ
発生場所	岩手県大船渡市崎浜漁港西方沖 陸中崎浜港東防波堤灯台から真方位268° 1,000m付近 (概位 北緯39° 06.1′ 東経141° 50.8′)
事故の概要	漁船第十八喜多丸は、養殖施設の清掃作業中、操舵室の前方に隣接した区画から火災が発生した。 第十八喜多丸は、操舵室等に焼損を生じた。
事故調査の経過	令和5年6月14日、本事故の調査を担当する主管調査官（仙台事務所）ほか1人の地方事故調査官を指名した。 原因関係者から意見聴取を行った。
事実情報 船種船名、総トン数 船舶番号、船舶所有者等 L×B×D、船質 機関、出力、進水等	漁船 第十八喜多丸、2.2トン IT3-50165（漁船登録番号）、個人所有 8.79m (Lr) × 2.40m × 0.93m、FRP ガソリン機関（船外機）2基、132.4kW（合計） 第210-55354号（船舶検査済票の番号）
乗組員等に関する情報	船長 55歳 一級小型船舶操縦士・特殊小型船舶操縦士・特定 免許登録日 昭和61年11月7日 免許証交付日 令和2年11月9日 (令和8年11月6日まで有効)
死傷者等	なし
損傷	操舵室、後部甲板及び船外機等に焼損（全損）
気象・海象	気象：天気 雨、風向 南、風力 1、視界 良好 海象：海上 平穏
事故の経過	本船は、船長が1人で乗り組み、令和5年6月11日13時00分ごろ清掃作業を行う目的で、崎浜漁港を出港して同漁港西方沖の延縄式かき養殖施設（以下「養殖施設」という。）に向かった。 (写真1、写真2 参照)

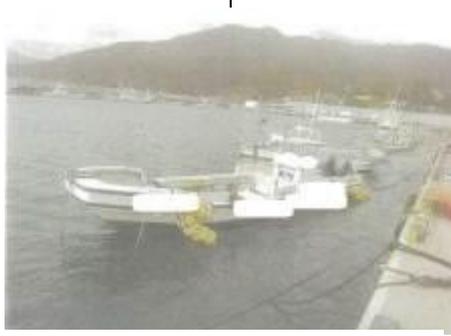
写真1 左舷船首部から操舵区画にかけての状況

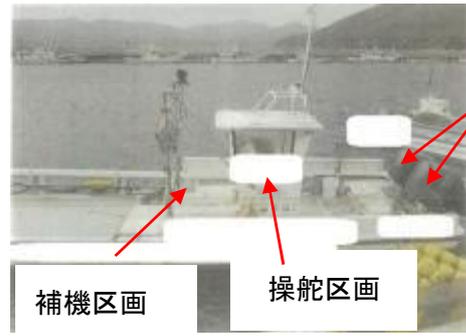
写真2 左舷側後部の状況

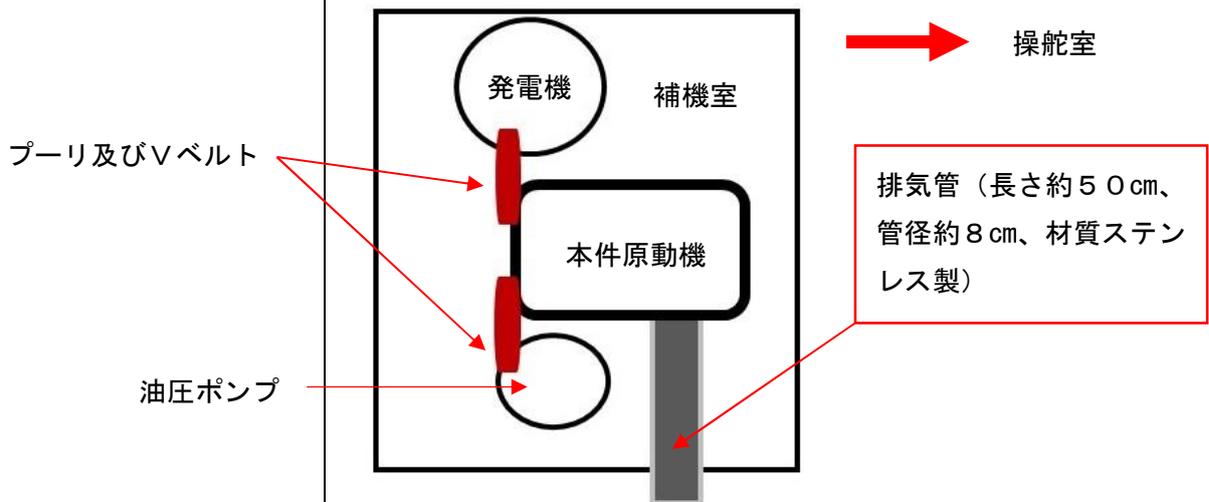
図1 補機室内の本件原動機等の配置状況略図

本船は、13時05分ごろ養殖施設に到着し、同施設に船首端を寄せて船外機を停止した後、船長が、‘操舵室の前方に隣接した区画’（以下「補機室」という。）内に設置した原動機（以下「本件原動機」という。）を起動し、油圧ポンプを作動させた。（図1参照）

- (3) 平成23年ごろ、本件原動機、発電機及び油圧ポンプを購入し、毎年、地元修理業者に整備を依頼していた。また、電気配線は、毎年絶縁抵抗を計測し、不具合があれば配線を新品に取り替えており、燃料管については、毎年新品に取り替えていた。
  - (4) 本件原動機の排気管は、本件原動機の設置に合わせて取り付けられた。これまで不具合が生じていなかったため、点検整備を行わなかった。また、排気管の外面には、断熱材を巻いていたので、同管の内外面の状態を把握していなかった。

- (1) 本件原動機は、経年により低負荷運転を続けると排気管内面にすすが付着して堆積されるので、高負荷運転を推奨していた。
  - (2) 本船の排気管は、設置後、約13年経過しており、その間、取り外し点検整備を一度も行っていなかった状況を踏まえると、経年により、排気管内面にすすが堆積して同管内が塞がれ、不完全燃焼の燃料や排気ガスが充満し、逆火して爆発した可能性が大きいと考える。

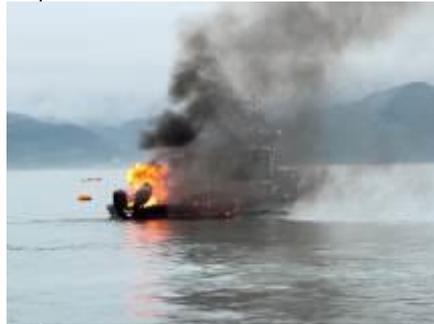
写真3 延焼中の状況

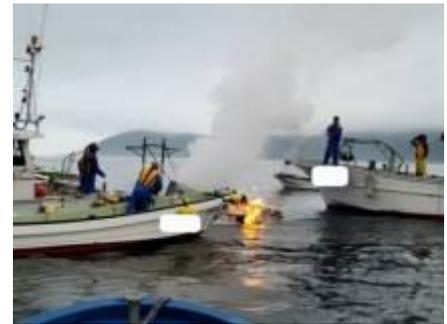
写真4 消火作業の状況

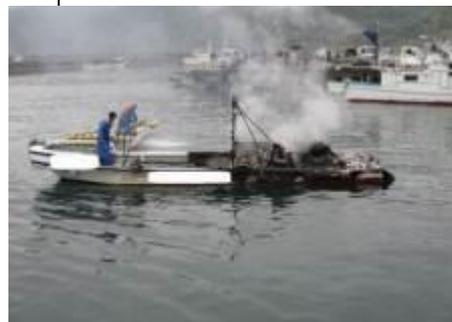
写真5 到着後の状況

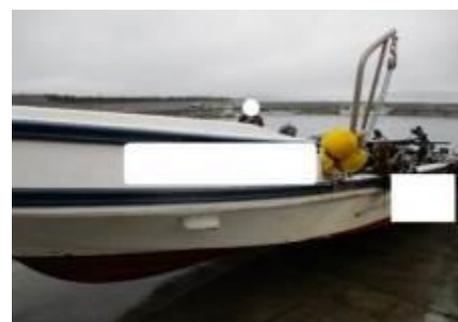
写真6 消火作業後の状況

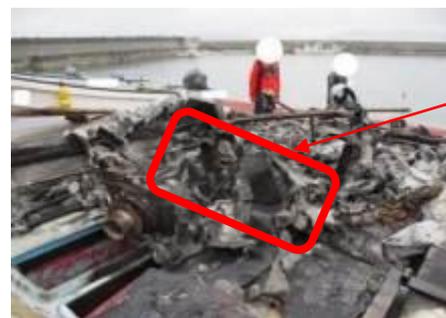
写真7 補機室、操舵室及び後部甲板等の焼損状況

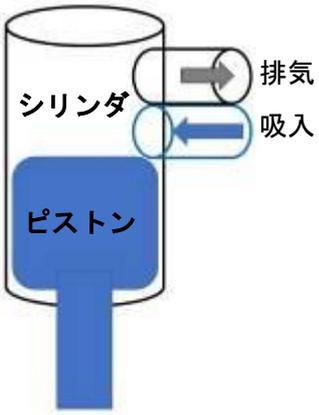
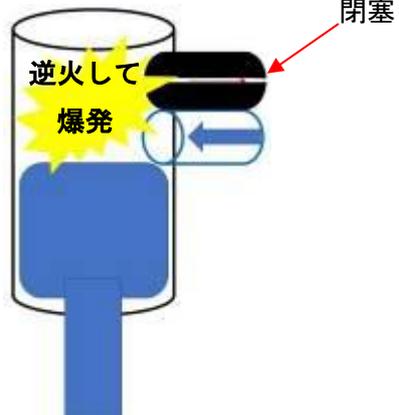
<p>4. 消防本部は、本船の調査及び船長の説明を踏まえ、本件原動機の排気管を延長するため、フレキシブル（伸縮）パイプを結合して曲げて設置していたことから、排気抵抗が生じ、シリンダ室内及び排気管内に不完全燃焼の燃料や排気ガスが充満し、逆火して爆発したと推定した。（図2、図3参照）</p> <div style="display: flex; justify-content: space-around; align-items: center;"> <div style="text-align: center;">

<p>図2 本件原動機の通常の排気吸入状況略図</p> </div> <div style="text-align: center;">

<p>図3 本件原動機の排気管が閉塞した状況略図</p> </div> </div>
<p><b>分析</b> 乗組員等の関与 船体・機関等の関与 気象・海象等の関与 判明した事項の解析</p>	<p>あり あり なし</p> <p>本船は、崎浜漁港西方沖において、養殖施設の清掃作業中、本件原動機から火災が発生したものと考えられる。</p> <p>本船は、本件原動機の排気管の内面に付着して堆積されたすすが排気の通路を塞いだことから、不完全燃焼の燃料や排気ガスがシリンダの吸入側に吹き出し、逆火して爆発し、火災が発生した可能性があると考えられるが、物理的痕跡が得られなかったことから、出火に至った状況を明らかにすることはできなかった。</p>
<p><b>原因</b></p>	<p>本事故は、本船が、養殖施設の清掃作業中、本件原動機から出火したことにより発生したものと考えられる。</p>
<p><b>再発防止策</b></p>	<p>今後の同種事故等の再発防止に役立つ事項として、次のことが考えられる。</p> <ul style="list-style-type: none"> <li>・ 船長は、定期的に行う原動機整備の際、必ず排気管を取り外して、同管の内外面の点検整備を行うこと。</li> </ul>
