船舶事故調査報告書

令和6年4月24日

運輸安全委員会（海事専門部会）議決

事故種類	乗組員負傷
発生日時	令和5年4月8日 11時50分ごろ
発生場所	青森県六ヶ所村むつ小川原港東南東方沖 陸奥塩釜灯台から真方位071° 12.7海里（M）付近 （概位 北緯40° 52.5′ 東経141° 39.8′）
事故の概要	漁船第六十五興富丸は、操業中、機関士が後頭部にフックが当たって負傷した。
事故調査の経過	令和5年4月20日、本事故の調査を担当する主管調査官（仙台事務所）ほか1人の地方事故調査官を指名した。 原因関係者から意見聴取を行った。
事実情報 船種船名、総トン数 船舶番号、船舶所有者等 L×B×D、船質 機関、出力、進水等	漁船 第六十五興富丸、140トン 140699、有限会社興富丸漁業 35.88m×7.50m×3.30m、鋼 ディーゼル機関、1,029kW、平成19年12月25日
乗組員等に関する情報	船長 45歳 六級海技士（航海） 免許年月日 平成24年4月2日 免状交付年月日 令和4年3月29日 免状有効期間満了日 令和9年4月1日 漁労長 64歳 四級海技士（航海） 免許年月日 昭和56年4月16日 免状交付年月日 令和2年7月5日 免状有効期間満了日 令和7年7月5日 機関士A 53歳
死傷者等	重傷 1人（機関士A）
損傷	なし
気象・海象	気象：天気 曇り、風向 北東、風力 2、視界 良好 海象：海上 平穏
事故の経過	本船は、船長、漁労長及び機関士Aほか12人が乗り組み、沖合底びき網漁の操業を行う目的で、令和5年4月8日02時00分ごろ、青森県八戸市八戸港を出港し、六ヶ所村東方沖の漁場に向かった。

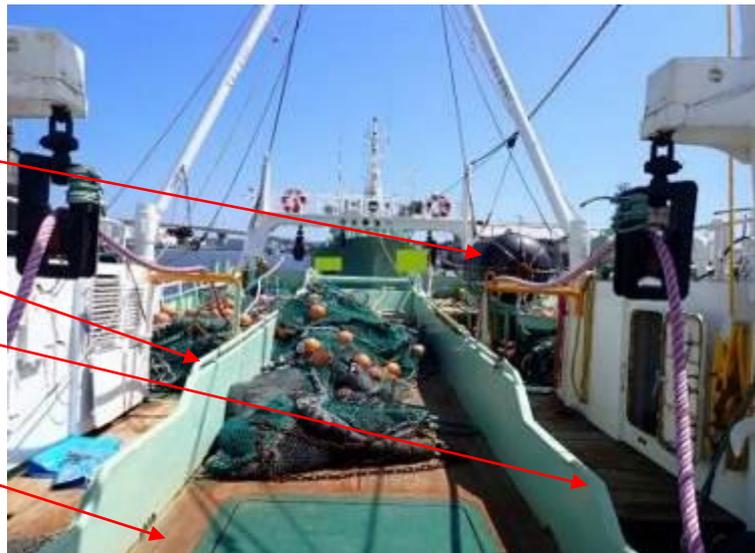
機関士Aは、船長、甲板長（電動ホイスト指揮）及び甲板員Aほか7人の乗組員と共に、船楼甲板にそれぞれ配置につき、回収した樽を電動ホイストで船楼甲板の左舷側に設置した保管場所（以下「保管場所」という。）へ移動させる作業に取り掛かった。（写真3、写真4、図1参照）

写真3 船体中央付近から船尾にかけての状況

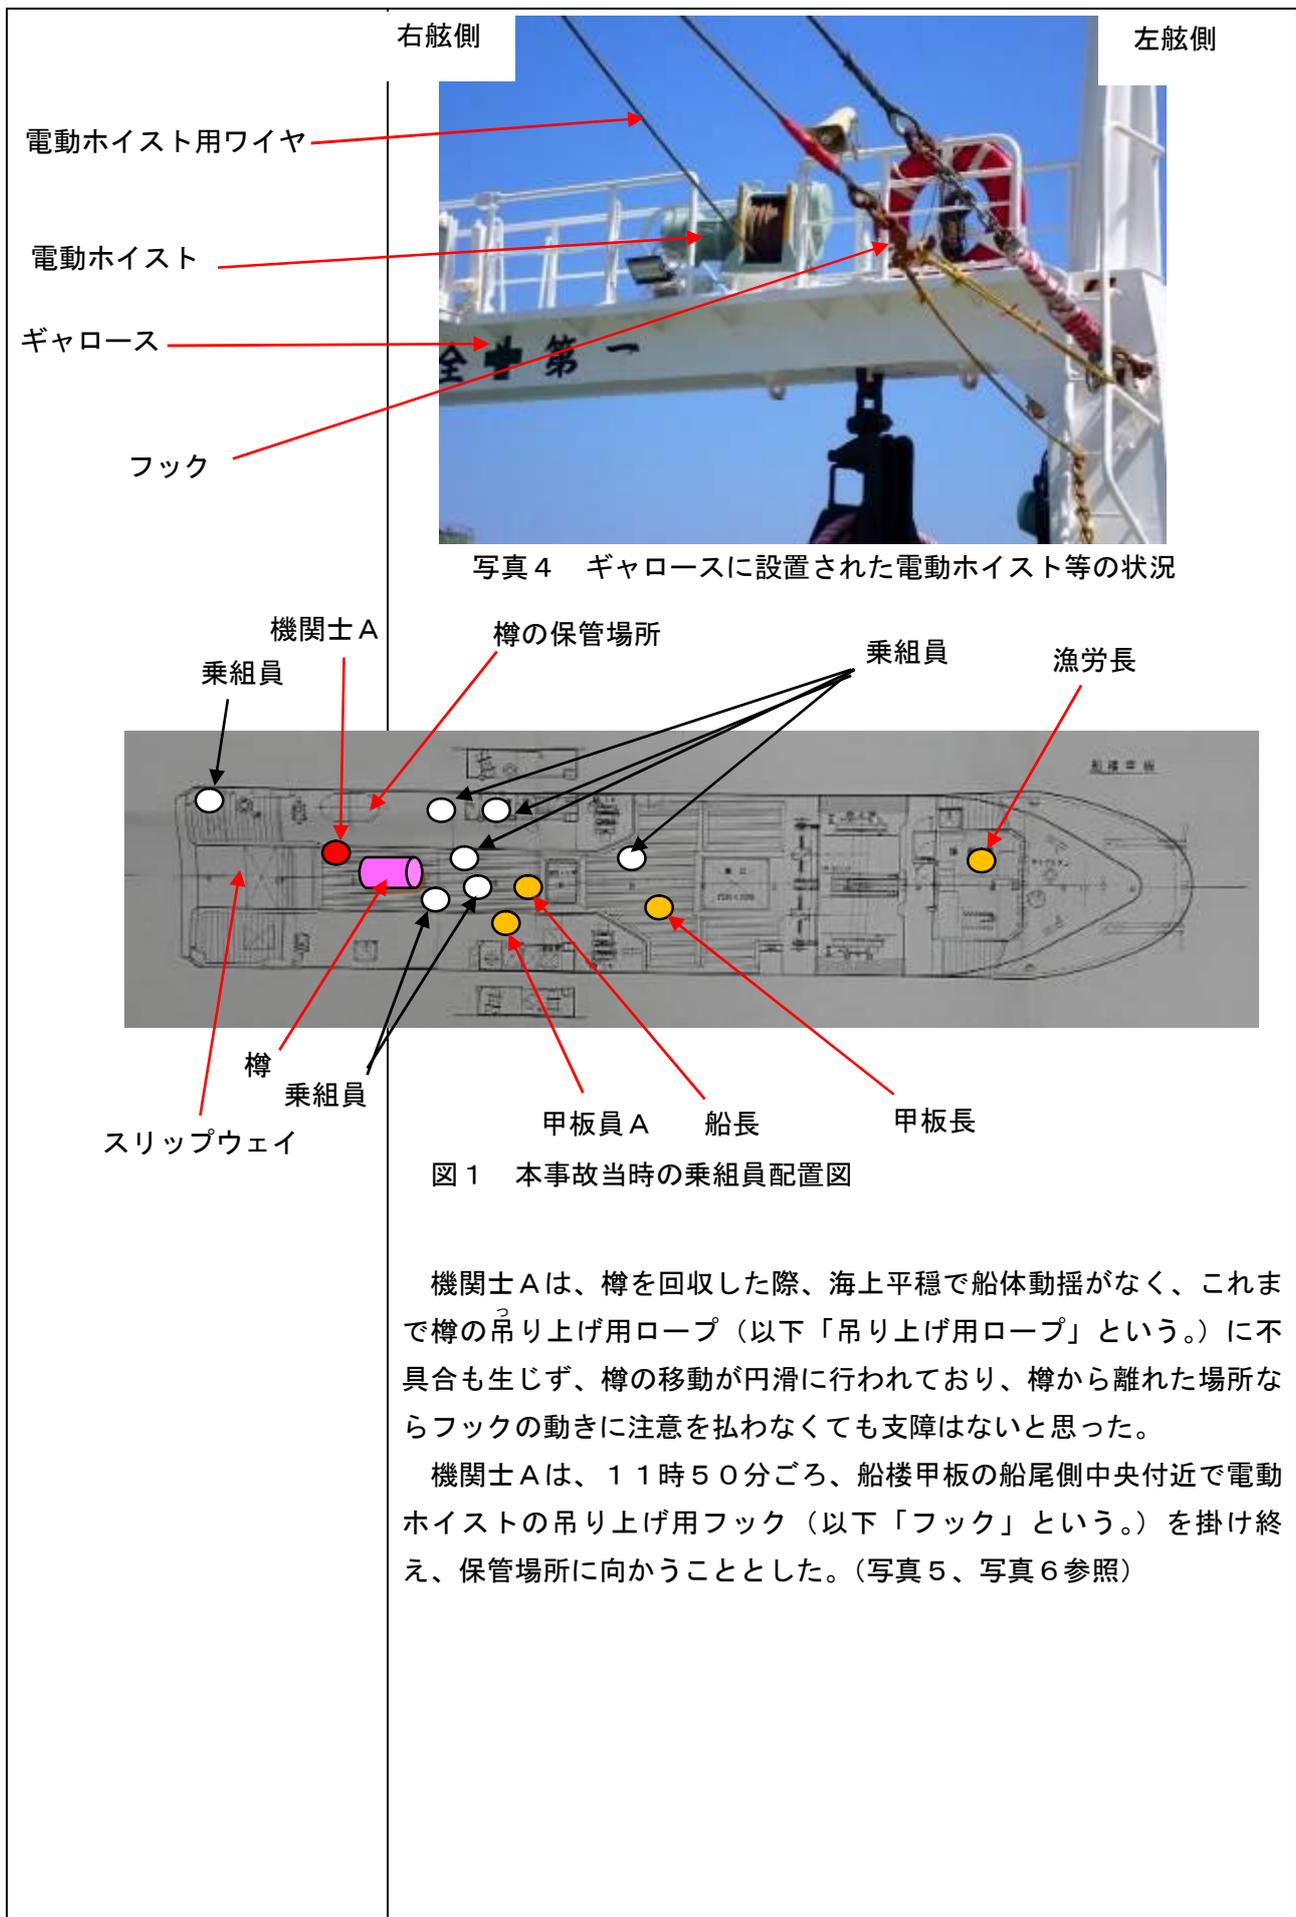
写真4 ギャロースに設置された電動ホイス等の状況

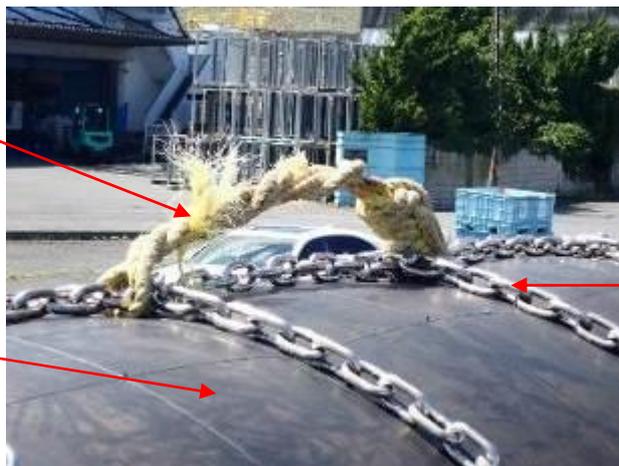
吊り上げ用ロープ
(長さ約30cm、直径約
14mm、ナイロン製の
ロープ3本を編んで作製
したロープ)

樽
(長さ約2.5m、最大直
径約1.35m、重量約
550kg(本体約200
kg、付属チェーン等約3
50kg)、ゴム製)

写真5 吊り上げ用ロープ等の状況

甲板員Aは、リモコンを操作してフックを上方に上げたところ、吊り上げ用ロープが緊張した後に破断し、その反動により大きく振り回ったフックが、右足を左舷側の波よけに掛けた体勢の機関士Aの後頭部に当たり、機関士Aは、後方の船楼甲板上に仰向けに倒れ込んだ。(写真7、写真8参照)

<p>れまで1年ごとに新品に取り替えていたが、使用する際、外観を見て異状がなかったため、新品に取り替えなかった。</p> <p>2. 機関士Aによれば、本事故に至る状況等は、次のとおりであった。</p> <p>ふだん、吊り上げ用ロープにフックを掛け、樽から離れた場所でフックの動きに注意を払い、樽が保管場所に収まったことを確認した後、樽を固縛する目的で保管場所へ移動していた。</p>
<p>分析</p> <p>乗組員等の関与 船体・機関等の関与 気象・海象等の関与 判明した事項の解析</p>	<p>あり なし なし</p> <p>本船は、むつ小川原港東南東方沖において、操業中、回収した樽を電動ホイストで移動させる際、吊り上げ用ロープにフックを掛けて引き上げたとき、吊り上げ用ロープが破断したことから、その反動により大きく振れ回ったフックが、機関士Aの後頭部に当たって負傷したものと考えられる。</p> <p>機関士Aは、吊り上げ用ロープにフックを掛けて樽を移動させる際、海上平穏で船体動揺がなく、自身の位置が樽から離れており、また、船長及び漁労長からの注意喚起もなかったことから、フックの動きに注意を払っていなかったものと考えられる。</p>
<p>原因</p>	<p>本事故は、本船が、むつ小川原港東南東方沖において、操業中、回収した樽を電動ホイストで移動させる際、吊り上げ用ロープにフックを掛けて引き上げたとき、吊り上げ用ロープが破断したため、その反動により大きく振れ回ったフックが、機関士Aの後頭部に当たったことにより発生したものと考えられる。</p>
<p>再発防止策</p>	<p>今後の同種事故等の再発防止及び被害の軽減に役立つ事項として、次のことが考えられる。</p> <ul style="list-style-type: none"> ・ 船長及び漁労長は、樽などの重量物を吊り上げて移動させる際、乗組員に対し、重量物から離れ、移動状況に注意を払うよう指導すること。 ・ 船長及び漁労長は、日頃使用していない樽などの重量物を使用する際、同重量物を吊り上げるロープの強度をあらかじめ点検し、劣化している場合には早めに新品に取り替えること。

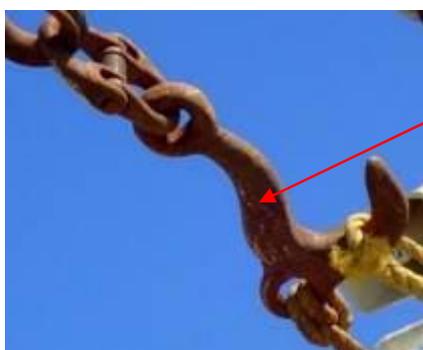
機関士 A は、11時50分ごろ、船楼甲板の船尾側中央付近で電動ホイスの吊り上げ用フック（以下「フック」という。）を掛け終え、保管場所に向かうこととした。（写真5、写真6参照）

フック
(長さ約25cm、重さ
約5kg、鋼製)

写真6 フックの固縛状況

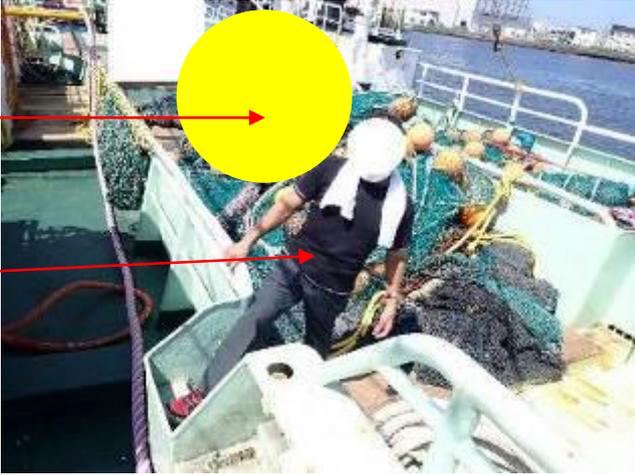
<p>写真7 機関士Aが左舷側の波よけに右足を掛けた状況</p>
