# 船舶事故調査報告書

令和6年4月10日  
 運輸安全委員会（海事専門部会）議決  
 委員 伊藤 裕 康（部会長）  
 委員 上野 道 雄  
 委員 岡本 満喜子

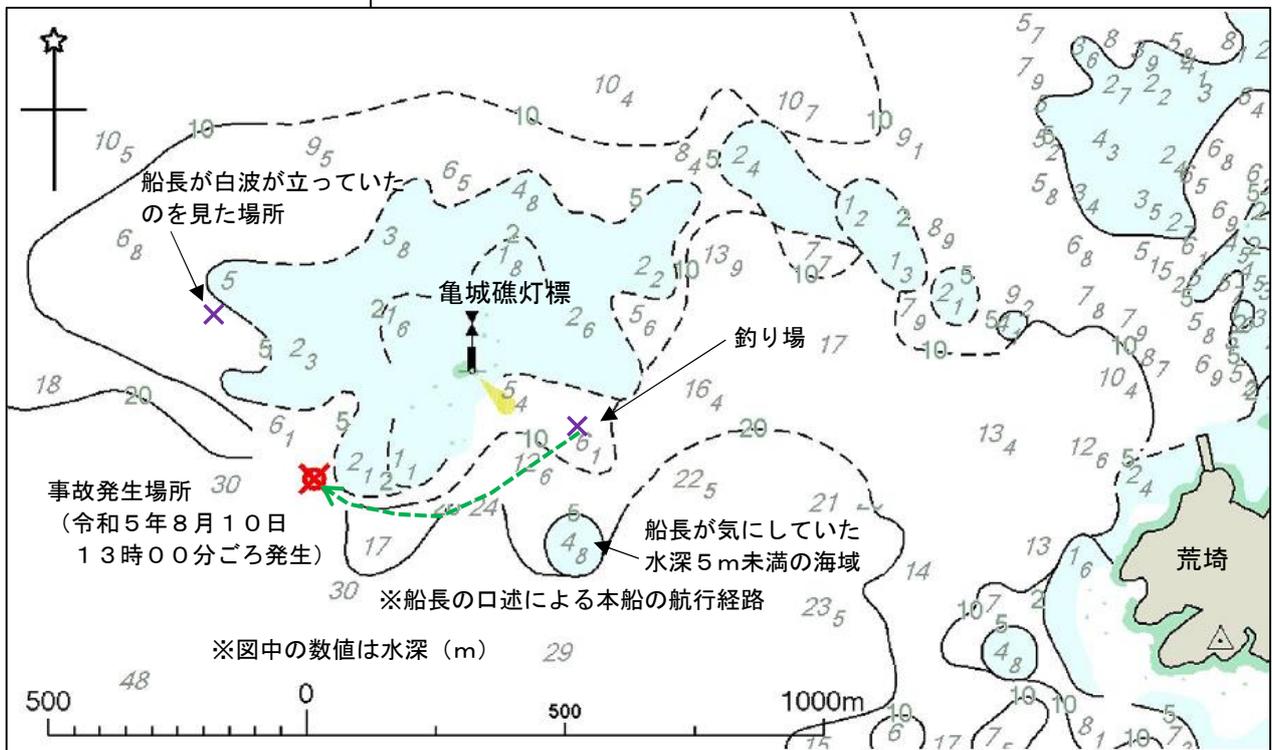
図3 事故発生経過概略図

本船は、その後、西進していたところ、13時00分ごろ、高波を南西方から左舷船首部に受け、右舷側に傾斜し、転覆した。(図3参照)

| <p><b>分析</b></p> <p>乗組員等の関与</p> <p>船体・機関等の関与</p> <p>気象・海象等の関与</p> <p>判明した事項の解析</p> | <p>あり</p> <p>なし</p> <p>あり</p> <p>本船は、荒埼西方沖において、亀城礁付近に白波が立っていた状況下、船長が、同礁の南方の水深5m未満の海域を気にしながら西進していたことから、同礁付近の浅所に近づき、波高約2mの波を南西方から左舷船首部に受けて右舷側に傾斜し、転覆したものと考えられる。</p> |

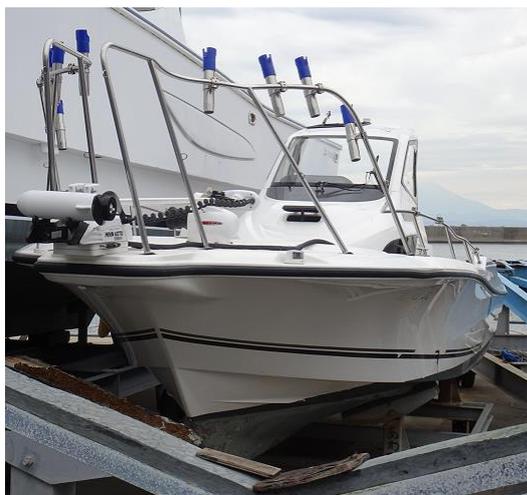
写真1 本船

| | <p>本船は、転覆した状態のまま、マリーナの救助艇にえい航され、マリーナに陸揚げされた。</p> <p>(付図1 事故発生場所概略図、写真1 本船、写真2 操舵区画の損傷状況 参照)</p> |

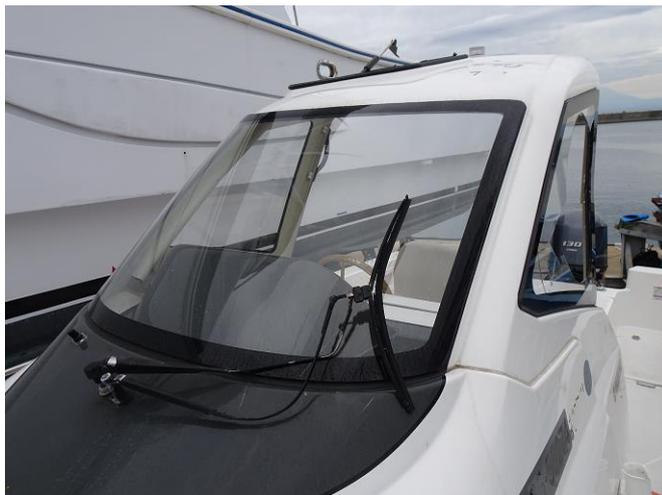
写真2 操舵区画の損傷状況
