船舶事故調査報告書

事故種類	衝突
発生日時	令和5年4月29日 14時15分ごろ
発生場所	愛知県田原市立馬埼西方沖 立馬埼灯台から真方位260°1海里（M）付近 （概位 北緯34°39.5′ 東経137°03.0′）
事故の概要	プレジャーボート ^{ハートビート} Heart Beatは、北北東進中、また、プレジャーボートエスパルM2は、漂泊中、両船が衝突した。 Heart Beatは、左舷船首部外板に擦過傷を生じ、また、エスパルM2は、右舷船首部防舷材に擦過傷を生じた。
事故調査の経過	令和5年5月25日、本事故の調査を担当する主管調査官（横浜事務所）ほか1人の地方事故調査官を指名した。 原因関係者から意見聴取を行った。
事実情報 船種船名、総トン数 船舶番号、船舶所有者等 L×B×D、船質 機関、出力、進水等	A プレジャーボート Heart Beat、10トン 240-57189愛知、八光造園株式会社 11.10m (Lr) × 3.94m × 2.05m、軽合金 ディーゼル機関2基、419.24kW（合計）、 平成16年2月 （写真1 参照）

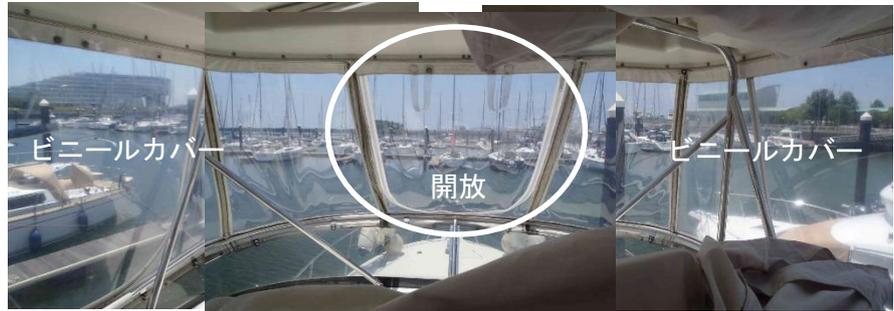
写真3 A船のフライングブリッジからの見通し状況

ブリッジにも操縦席があり、船長Aは、フライングブリッジの操縦席に腰を掛けて操船に当たっていたものの、海水のしぶきによってビニールカバーが白濁して周囲が見づらかったので、船首中央方のビニールカバーのみを開放して見張りを行っていた。(写真3参照)

| | <ul style="list-style-type: none">・ 小型船舶の船長は、操縦席が取り外しのできるカバーで覆われており、カバーの窓ガラス等が海水のしぶきによって白濁して周囲が見づらい場合、洗浄装置があれば窓ガラス等の洗浄を行い、洗浄装置がないときには、カバー全体を外し、全周の見張りを行えるようにすること。・ 小型船舶の船長は、レーダーを備えている場合、視界の良否に関わらず、見張りの手段として使用すること。・ 小型船舶の船長は、漂泊中に他船が接近する場合、早期に注意喚起を行い、必要に応じて機関を使用して移動するなど、衝突を避けるための措置を採ること。・ 小型船舶の船長は、汽笛等を備えることを要しない船舶で、かつ汽笛等が備わっていない船舶に乗船する場合、呼子笛、ガスホーン等の有効な音響による信号を行えるものを備えておくこと。・ 高さの低い小型船舶は、他船の操縦者から発見されにくいので、他船に発見されやすいよう、大きな旗等を掲揚することが望ましい。 |

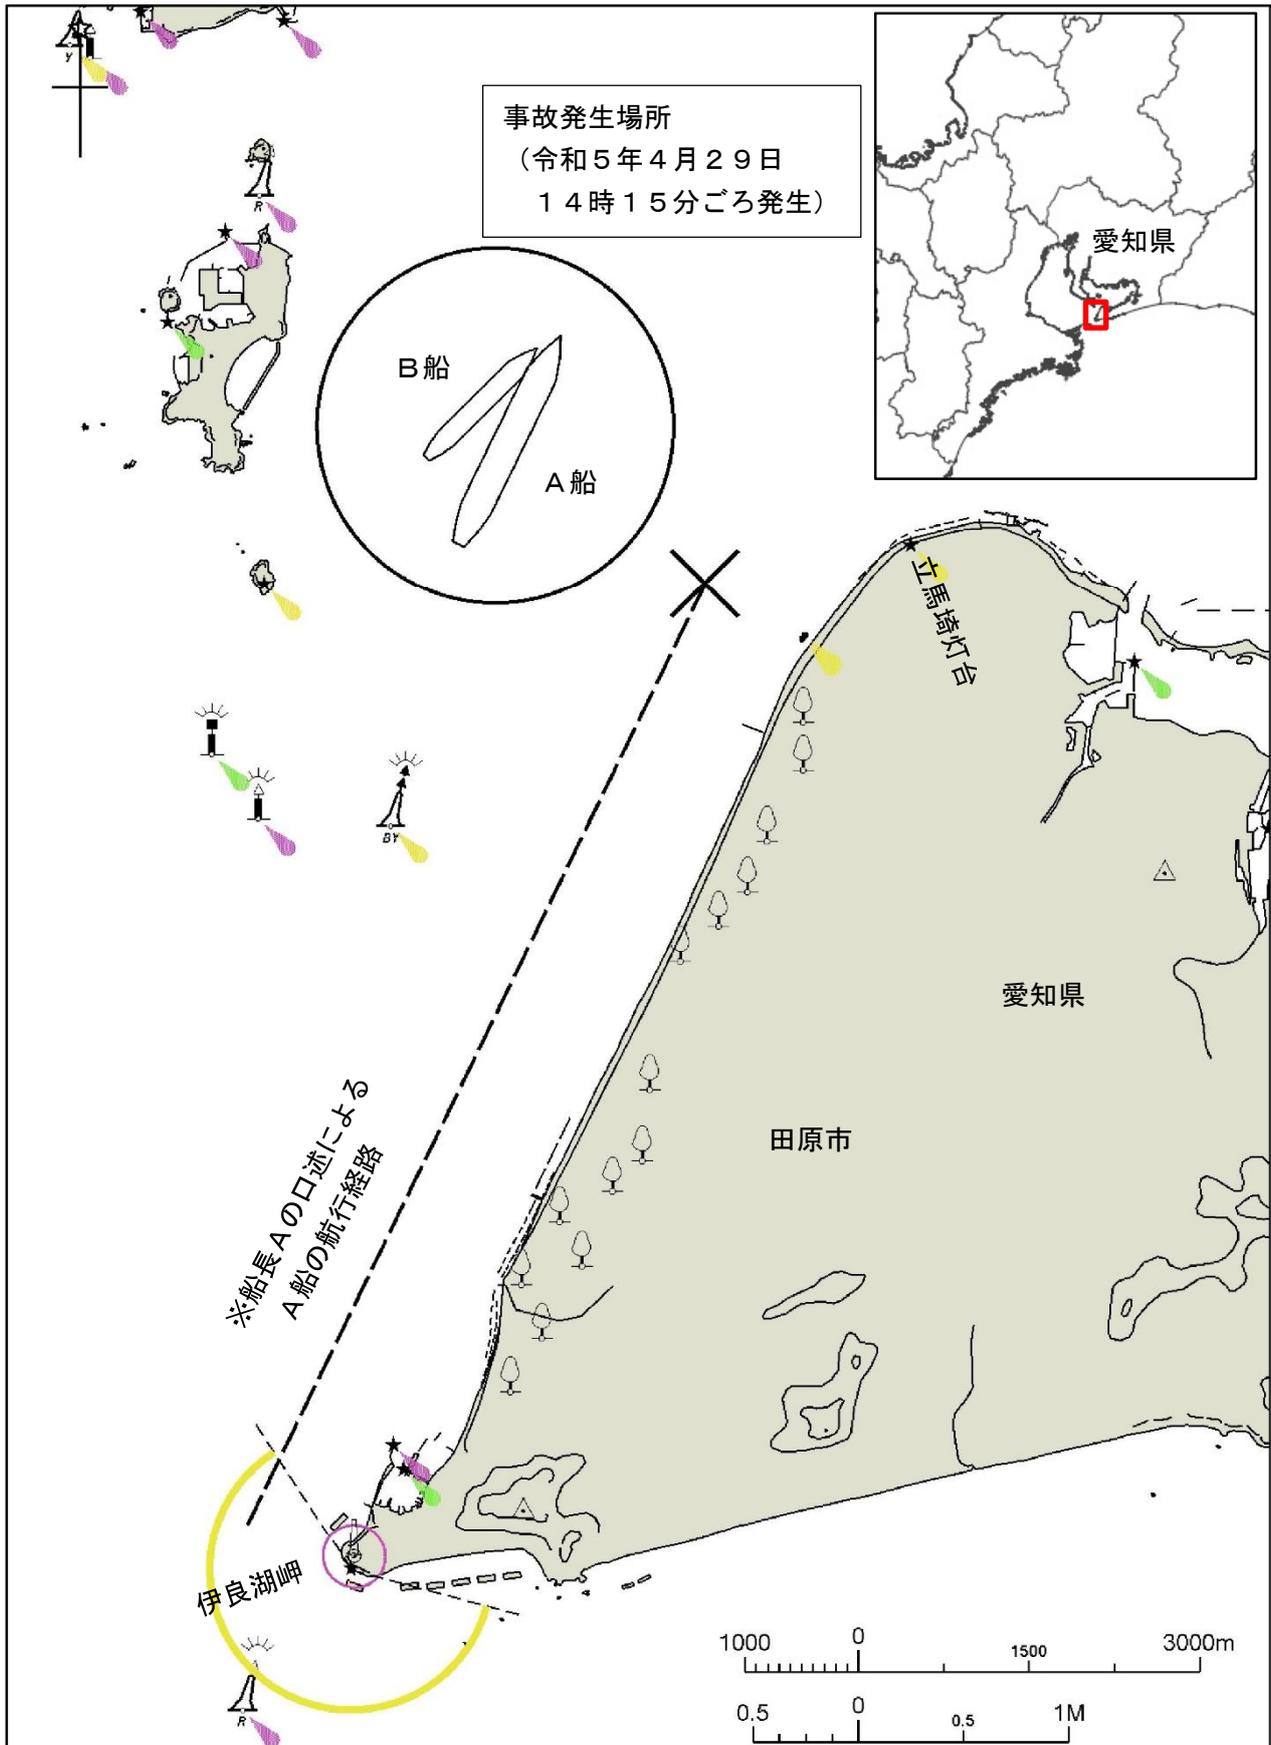
付図1 事故発生経過概略図

船長Aは、田原市伊良湖岬を通過し、約18ノットの対地速力で、自動操舵によって北北東進し、立馬崎西方沖において、間もなく変針する頃と思い、右舷船首方に設置してあるGPSプロッターを操作して次の針路を確認することに集中し、船首方のB船に気付かないまま航行を続けた。

船長Aは、船首方に視線を戻し、至近となったB船に気付き、右舵を取ろうと手動操舵に切り替えようとしたものの、間に合わず、14時15分ごろ、A船の左舷船首部とB船の右舷船首部とが衝突した。

船長Bは、右舷船尾方約600mに、北北東進をするA船を認めたものの、航行しているA船が漂泊しているB船を避けると思い、そのまま漂泊を続けていたところ、至近となってもA船にB船を避ける気配がないので危険を感じ、船外機を使用して衝突を避けようと思ったものの、間に合わず、B船とA船とが衝突した。
