## 船舶事故調査報告書

事故種類	衝突（防波堤）
発生日時	令和5年9月29日 20時26分ごろ
発生場所	石川県能登町高倉漁港 高倉港錨島防波堤灯台から真方位240°10m付近 （概位 北緯37°17.6′ 東経137°12.9′）
事故の概要	漁船藤丸は、北北西進中、防波堤に衝突した。 藤丸は、乗組員1人が負傷し、右舷船首部外板に破口等を生じ、また、防波堤は、擦過傷を生じた。
事故調査の経過	令和5年10月25日、本事故の調査を担当する主管調査官（神戸事務所）ほか1人の地方事故調査官を指名した。 原因関係者から意見聴取を行った。
事実情報 船種船名、総トン数 船舶番号、船舶所有者等 L×B×D、船質 機関、出力、進水等	漁船 藤丸、4.8トン IK3-17398（漁船登録番号）、個人所有 10.32m (Lr) × 3.26m × 1.05m、FRP ディーゼル機関、423kW（動力漁船登録票による）、平成3年2月22日
乗組員等に関する情報	船長 61歳 一級小型船舶操縦士・特殊小型船舶操縦士・特定 免許登録日 昭和62年3月4日 免許証交付日 令和4年2月28日 （令和9年3月3日まで有効）
死傷者等	重傷 1人（乗組員）
損傷	本船 右舷船首部外板に破口及び左舷船首ブルワークに割損 防波堤 擦過傷
気象・海象	気象：天気 晴れ、風向 北東、風力 1、視界 良好 海象：海上 平穏、潮汐 下げ潮の末期
事故の経過	本船は、船長及び乗組員2人（以下「乗組員A」、「乗組員B」という。）が乗り組み、令和5年9月29日17時30分ごろ刺し網を揚収する目的で高倉漁港を出航した。 船長は、乗組員Aが初心者であったので、漁や魚の説明を行いながら、高倉漁港南東方沖の漁場で刺し網を揚収後、帰航することとした。

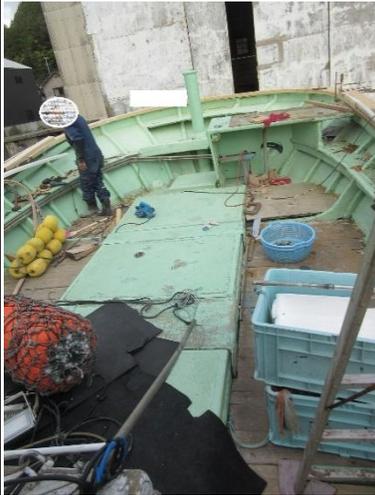
写真1 船首部甲板

本船は、法定灯火及び操舵室上部と船首部のマスト上部に取り付けた作業灯を点灯させ、船長が操舵室で立って操船し、乗組員Aが左舷船首部に置いたクーラーボックスに右舷船尾方を向いて座り、乗組員Bが左舷中央部で船尾方を向いて中腰の姿勢で魚の仕分け作業を行っている状態で、20時10分ごろ帰航を始めた。(図1、写真1参照)

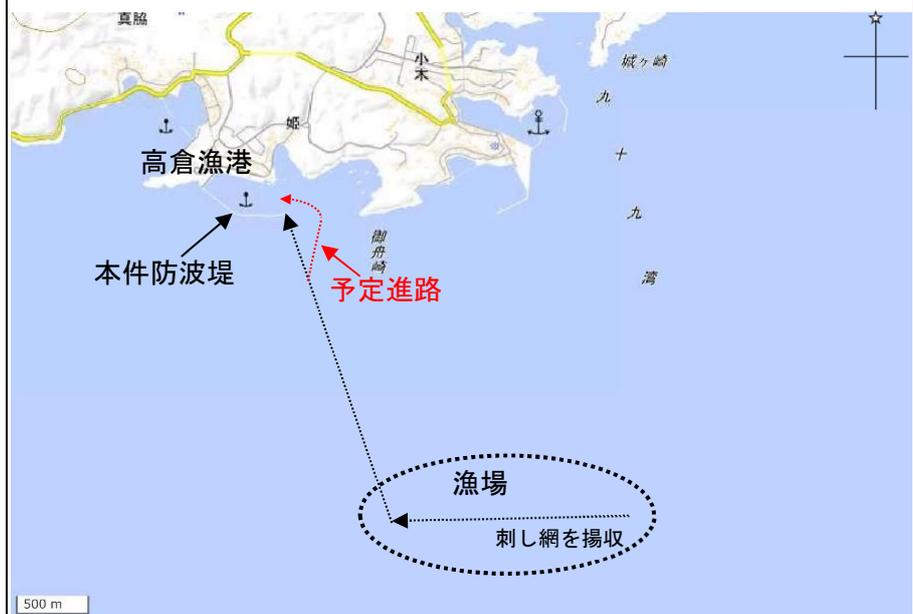
図2 船長の予定進路等

船長は、レーダー及び目視で周囲に他船がないことを確認して、視認した高倉港錨島防波堤（以下「本件防波堤」という。）の先端付近に向け自動操舵で北北西進とし、帰航中も乗組員Aに取り込んだ漁獲物について説明しようと思い、ふだんより遅い約7～8ノット(kn)の速力(対地速力、以下同じ。)とした。(図2参照)

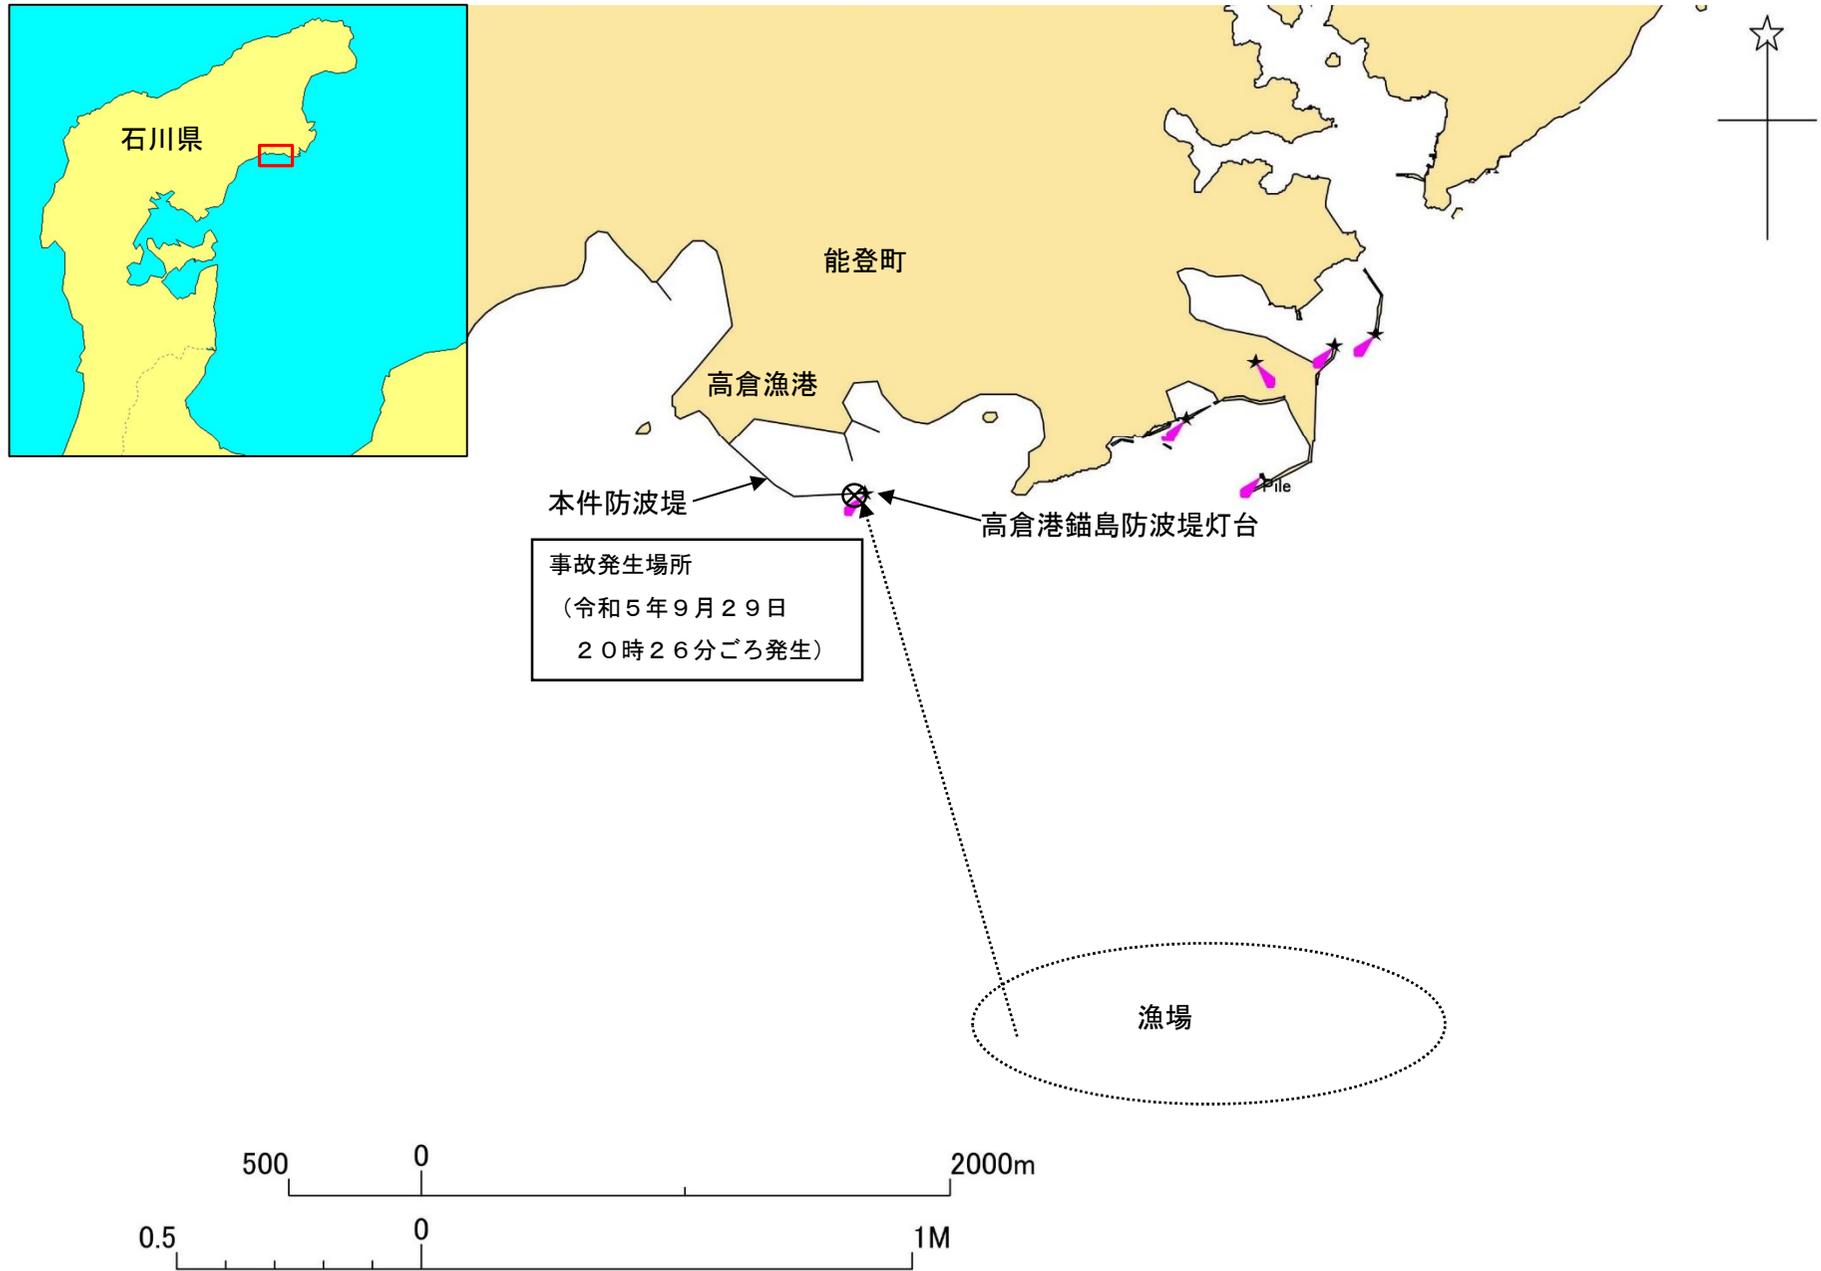
付図1 事故発生経過概略図

船長は、船首部甲板に移動して魚倉の上に立ち、クーラーボックスに座っていた乗組員Aに漁獲物について説明していたところ、20時26分ごろ、衝撃を受けて船首方に転倒し、立ち上がって船首方を見て、本船が本件防波堤の先端付近に衝突したことを知った。

<b>再発防止策</b>	<p>今後の同種事故等の再発防止に役立つ事項として、次のことが考えられる。</p> <ul style="list-style-type: none"> <li>・小型漁船の船長は、航行中、見張りがおろそかになる状況で、操</li> </ul>

船以外の作業を行わないこと。
--	----------------

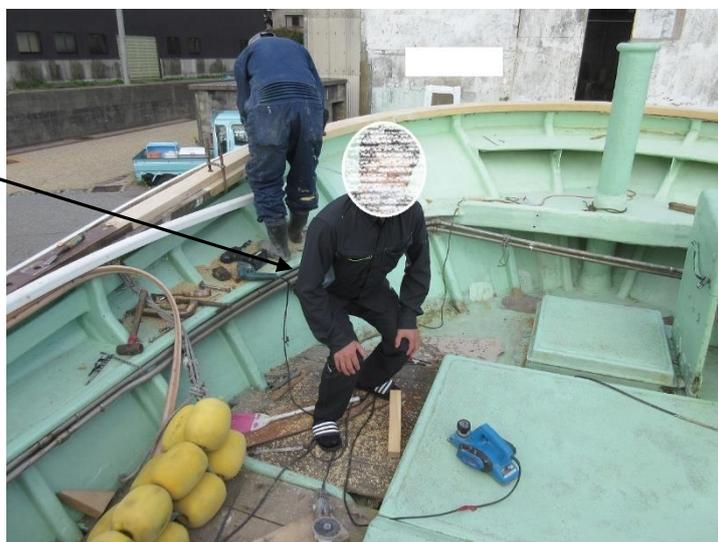
写真4 乗組員Aの乗船位置（再現）

乗組員A及び乗組員Bは、衝突の衝撃で船首方へ飛ばされて、乗組員Aは腰部が船首部のデッキに当たって負傷し、乗組員Bは甲板上に

<p>転倒して頭部を打った。</p> <p>船長は、操舵室に戻って主機を中立運転とした後、乗組員Aが負傷していたので、ふだん仕事を手伝ってくれる知人に救急車の手配を、所属する漁業協同組合担当者に海上保安庁への通報を依頼し、本船の損傷状況を確認して自力航行で高倉漁港の係留場所に戻った。</p> <p>乗組員Aは、救急車で病院へ搬送され、第2腰椎圧迫骨折と診断されて30日間入院した。</p> <p>(付図1 事故発生経過概略図、写真2 本船、写真3 船長の乗船位置(再現)、写真4 乗組員Aの乗船位置(再現) 参照)</p>
その他の事項	<p>船長は、約36年の刺し網漁の経験があり、ふだん漁場から帰航する際、10kn以上の速力で航行していて、本事故当日はふだんより遅い速力にしていたので、本件防波堤に接近するまで時間的余裕があると思っていたが、乗組員Aへの説明時間が思っていたよりも長くなってしまったと本事故後に思った。</p> <p>船長は、時間的余裕があったので、船首部に移動して乗組員Aに漁獲物について説明をしていたが、操舵室で操船に専念していれば、本件防波堤に接近していることに気付くことができたと思われた。</p>
<b>分析</b> 乗組員等の関与 船体・機関等の関与 気象・海象等の関与 判明した事項の解析	<p>あり</p> <p>なし</p> <p>なし</p> <p>本船は、高倉漁港南南東方沖において、本件防波堤先端付近を船首目標として自動操舵で北北西進中、船長が、乗組員Aに漁獲物について説明しようと思ひ、ふだんより遅い約7～8knの速力に設定し、船首部甲板で乗組員Aに説明を続けたことから、本件防波堤に接近していることに気付かず、本件防波堤に衝突したものと考えられる。</p> <p>船長は、ふだん漁場から帰航する際、10kn以上の速力で航行しており、本事故当時はふだんより遅い速力にしていたことから、本件防波堤まで時間的余裕があると思ひ、説明を続けていたものと考えられる。</p>
<b>原因</b>	<p>本事故は、本船が、高倉漁港南南東方沖において、本件防波堤先端付近を船首目標として自動操舵で北北西進中、船長が、乗組員Aに漁獲物について説明しようと思ひ、ふだんより遅い約7～8knの速力に設定し、船首部甲板で乗組員Aに説明を続けたため、本件防波堤に接近していることに気付かず、本件防波堤に衝突したものと考えられる。</p>
