船舶事故調査報告書

令和6年5月29日

運輸安全委員会（海事専門部会）議決

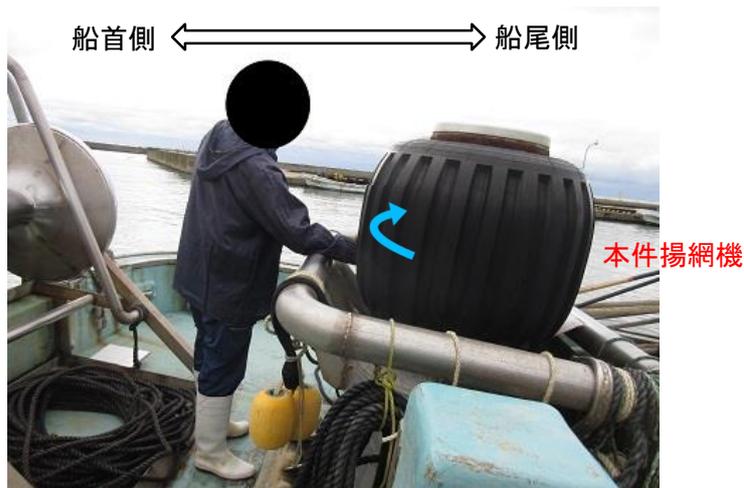
船頭は、揚網に備えて左舷船首方を向き本件定置網に繋がれた揚網用ロープを手繰っていたところ、乗組員Aの「痛い」と言う声を聞いて振り返った際、04時55分ごろ乗組員Aが本件揚網機の船首側に立ち、右手が本件揚網機の船首側から本件揚網機のゴムローラーに挟まれ、更に右腕から上半身が巻き込まれるのを見た。（写真2参照）

写真2 乗組員Aの右手が本件揚網機のゴムローラーに挟まれた時の状況（再現）

<p>取る方向に回転させた後、本件揚網機の船首側に移動し、右手に持った係船用ロープをゴムローラーの船首側から噛み込ませようとした際に右手が巻き込まれたのだろうと本事故後に思った。</p> <p>本船の乗組員は、本事故当時、それぞれの配置で作業を行っていて、乗組員Aが本件揚網機の船首側で作業していたところを見た者はいなかった。</p> <p>乗組員Aは、本事故当時、体調不良を訴えておらず、ふだんと変わった様子はなく、ヘルメット、カッパの上下、ベスト型の固型式救命胴衣、ゴム手袋、長靴を着用していた。</p>
分析 乗組員等の関与 船体・機関等の関与 気象・海象等の関与 判明した事項の解析	あり なし なし 乗組員Aの死因は、短時間の外傷性ショックであった。 本船は、本件定置網に係留作業中、乗組員Aが、本件揚網機の船首側に移動し、船首側から巻き取る方向に回転させた本件揚網機のゴムローラーに、船首側から右手に持った係船用ロープを噛み込ませようとして右手を挟まれたことから、右腕から上半身を巻き込まれて死亡したものと考えられる。
原因	本事故は、夜間、本船が、本件定置網に係留作業中、乗組員Aが、本件揚網機の船首側に移動し、船首側から巻き取る方向に回転させた本件揚網機のゴムローラーに、船首側から右手に持った係船用ロープを噛み込ませようとして右手を挟まれたため、右腕から上半身を巻き込まれたことにより発生したものと考えられる。
再発防止策	船舶所有者（漁業組合）は、本事故後、同種事故等の再発防止策として、乗組員に対し、揚網機の前方で作業をしないことなど、揚網機を使用する際の注意事項を改めて指導した。 今後の同種事故等の再発防止に役立つ事項として、次のことが考えられる。 <ul style="list-style-type: none"> ・揚網機を使用する者は、取扱説明書に記載されている注意事項を厳守して作業を行うこと。 ・操業指示者は、ふだんと異なる体制で操業する場合、出航前に乗組員と共に作業手順及び注意事項を再確認すること。

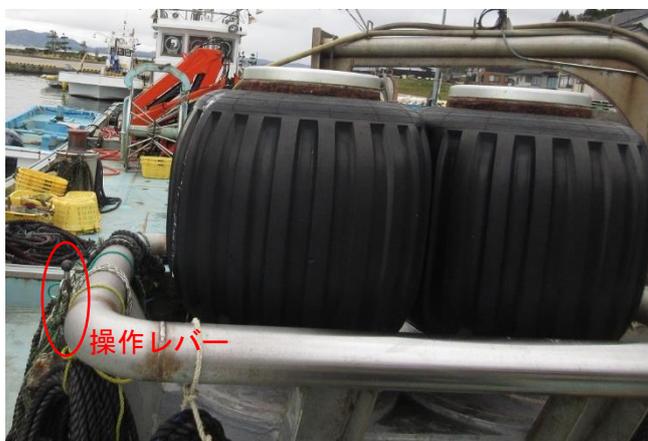
写真3 本件揚網機（船首側から撮影）

本件揚網機は、直径約60cm、高さ約67cmの円筒形ゴムローラー2個で網やロープを挟んで巻き取るもので、本件揚網機の右舷側に設置された操作レバーを倒す方向及び角度により、回転方向及び回転速度の切替えができ、本事故当時、船首側から巻き取る方向に回転していた状態であった。（写真3参照）

- ・揚網機に網を掛けるときは、ヒモ等を利用して揚網機の後方（出口側）から引く様にして下さい。前方（入口側）から押し込むようなことは、絶対にしないで下さい。巻き込まれる恐れがあります。
- ・揚網中に揚網機の前（網の進入側）では決して作業をしないで下さい。巻き込まれ事故の恐れがあります。前方での作業が必要な場合は、油圧源を切って下さい。
- ・回転中、タイヤの間に手や体を絶対に入れないで下さい。巻き込まれて大ケガをします。

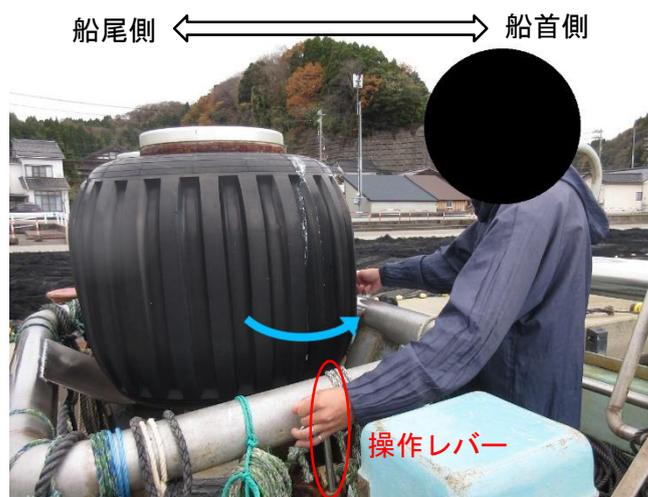
写真4 作業員のふだんの本件揚網機操作姿勢

作業員は、ふだん本件定置網の係船用ロープを本件揚網機で巻き取る際、本件揚網機の右舷船首側に立ち、左手で操作レバーを握ったまま、本件揚網機を船首側から巻き取る方向にゆっくり回転させ、右舷側前部甲板の乗組員Aから受け取った係船用ロープの途中部分を折り曲げて輪にしてゴムローラーにあて、船首側から徐々に噛み込ませていた。（写真4参照）
