船舶事故調査報告書

事故種類	衝突（水上岩）
発生日時	令和5年9月22日 13時05分ごろ
発生場所	徳島県阿南市伊島南東方沖 伊島灯台から真方位109°490m付近 （概位 北緯33°50.6′ 東経134°49.2′）
事故の概要	遊漁船清和丸 ^{せいわ} V ^{ファイブ} は、北北東進中、水上岩に衝突した。 清和丸Vは、船長及び釣り客3人が負傷し、船首部外板の破口等を生じた。
事故調査の経過	令和5年10月3日、本事故の調査を担当する主管調査官（神戸事務所）ほか1人の地方事故調査官を指名した。 原因関係者から意見聴取を行った。
事実情報 船種船名、総トン数 船舶番号、船舶所有者等 L×B×D、船質 機関、出力、進水等	遊漁船 清和丸V、8.5トン TO2-5066（漁船登録番号）、個人所有 11.98m (Lr) × 3.63m × 1.14m、FRP ディーゼル機関、450.00kW、昭和62年1月 第252-14216号（船舶検査済票の番号）
乗組員等に関する情報	船長 42歳 一級小型船舶操縦士・特殊小型船舶操縦士・特定 免許登録日 令和3年3月26日 免許証交付日 令和3年3月26日 （令和8年3月25日まで有効）
死傷者等	軽傷 4人（船長及び釣り客3人）
損傷	船首部外板に亀裂及び破口、船首部船底外板に擦過傷
気象・海象	気象：天気 晴れ、風向 東北東、風力 1、視界 良好 気温 約27℃ 海象：海上 平穏、潮汐 下げ潮の中央期
事故の経過	本船は、船長が1人で乗り組み、釣り客7人（うち負傷した釣り客3人を以下「釣り客A」、「釣り客B」及び「釣り客C」という。）を乗せ、令和5年9月22日05時00分ごろ阿南市橘港を出航した。 本船は、05時40分ごろ伊島西方沖で遊漁を始めたが、釣果が少なく、複数の釣り場を移動して、12時30分ごろ伊島南南東方沖1,000m付近の釣り場に達した。

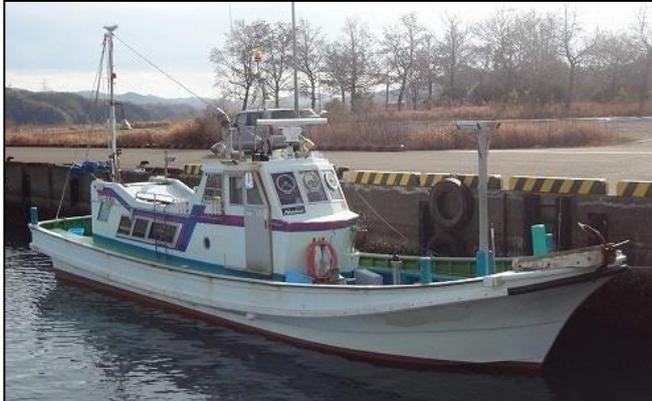
写真1 本船

船長は、この頃から軽い眠気を感じていたが、本事故当日の釣り場間の移動距離は短いので居眠りすることはないと思い、船体中央部にある操舵室の窓及び出入口を開け、操舵室左舷側の操縦席に腰を掛けた姿勢で操船を続けながら、更に次の釣り場に移動することとした。(写真1、写真2参照)

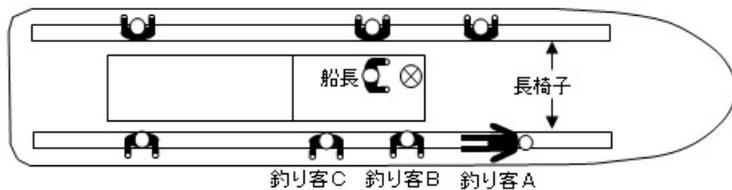
図1 船長及び釣り客の位置

本船は、移動を始める際、釣り客Aが右舷側の長椅子の船首方で頭部を船首に向けて横になり、釣り客B及び釣り客Cは、右舷側の長椅子の中央部で右舷側を向いて座り、それ以外の釣り客は、1人が右舷側の長椅子の船尾方で右舷側を向いて、3人が左舷側の長椅子に左舷側を向いて座っていた。(図1参照)

釣り客A、釣り客B及び釣り客Cは、衝突時の衝撃で前部甲板に投げ出されたり、長椅子に体を打ったりした。

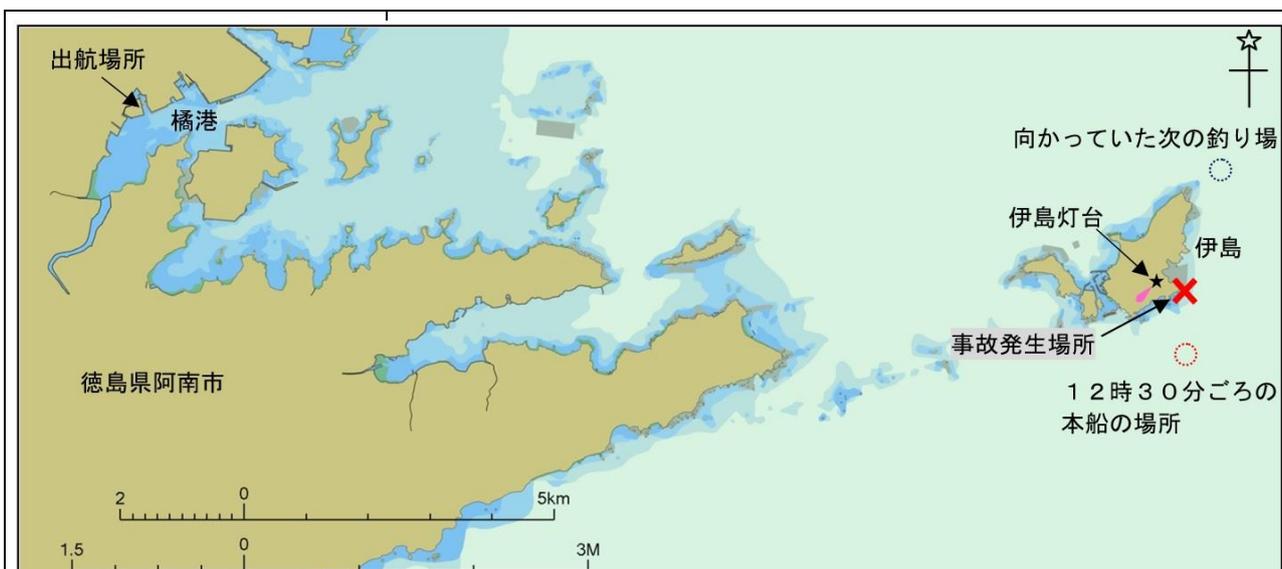
図2 事故発生経過概略図

船長は、いつしか居眠りし始め、13時05分ごろ衝撃を受けて目を覚まし、船首方を見たところ、本船が伊島南東方沖の水上岩に衝突したことに気付き、機関を後進として岩場から離れた。(図2、図3参照)
