# 船舶事故調査報告書

令和6年6月5日

運輸安全委員会（海事専門部会）議決

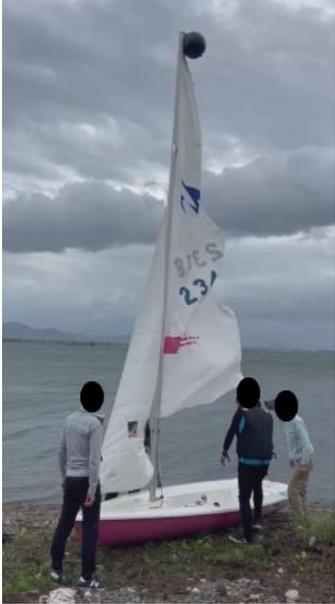
<p>写真1 本船の出艇準備作業状況（本事故発生前）</p> <p>本船は、出艇後、乗員Aが本船の後部中央付近に船首方を向いて座り、乗員Bが、センターボード*1を差し込んだ後、左舷側船首寄りの船縁に右舷方を向いて座っていた。</p> <p>本船は、蓬萊浜北方沖で右舷船尾方からの強い風を受けながら帆走により南進中、13時05分ごろ更に強い風を受けて左舷側に傾斜して転覆し、乗員A及び乗員Bが落水した。</p> <p>乗員Aは、本船のセンターボードに体重をかけて本船を復原させたが、乗員A及び乗員Bは本船に上がることができず、乗員Aが右舷側の船縁に、乗員Bが船尾側の船縁にそれぞれつかまって漂流していたところ、本船は13時10分ごろ再度転覆した。</p> <p>乗員Bは、乗員Aから頼まれて乗員Bの近くに浮いていた乗員Aの靴を泳いで取りに行ったところ、本船が流されていて戻ることができず、また、湖岸までは泳げないと思い、仰向けの状態で湖面に浮いていた。</p>

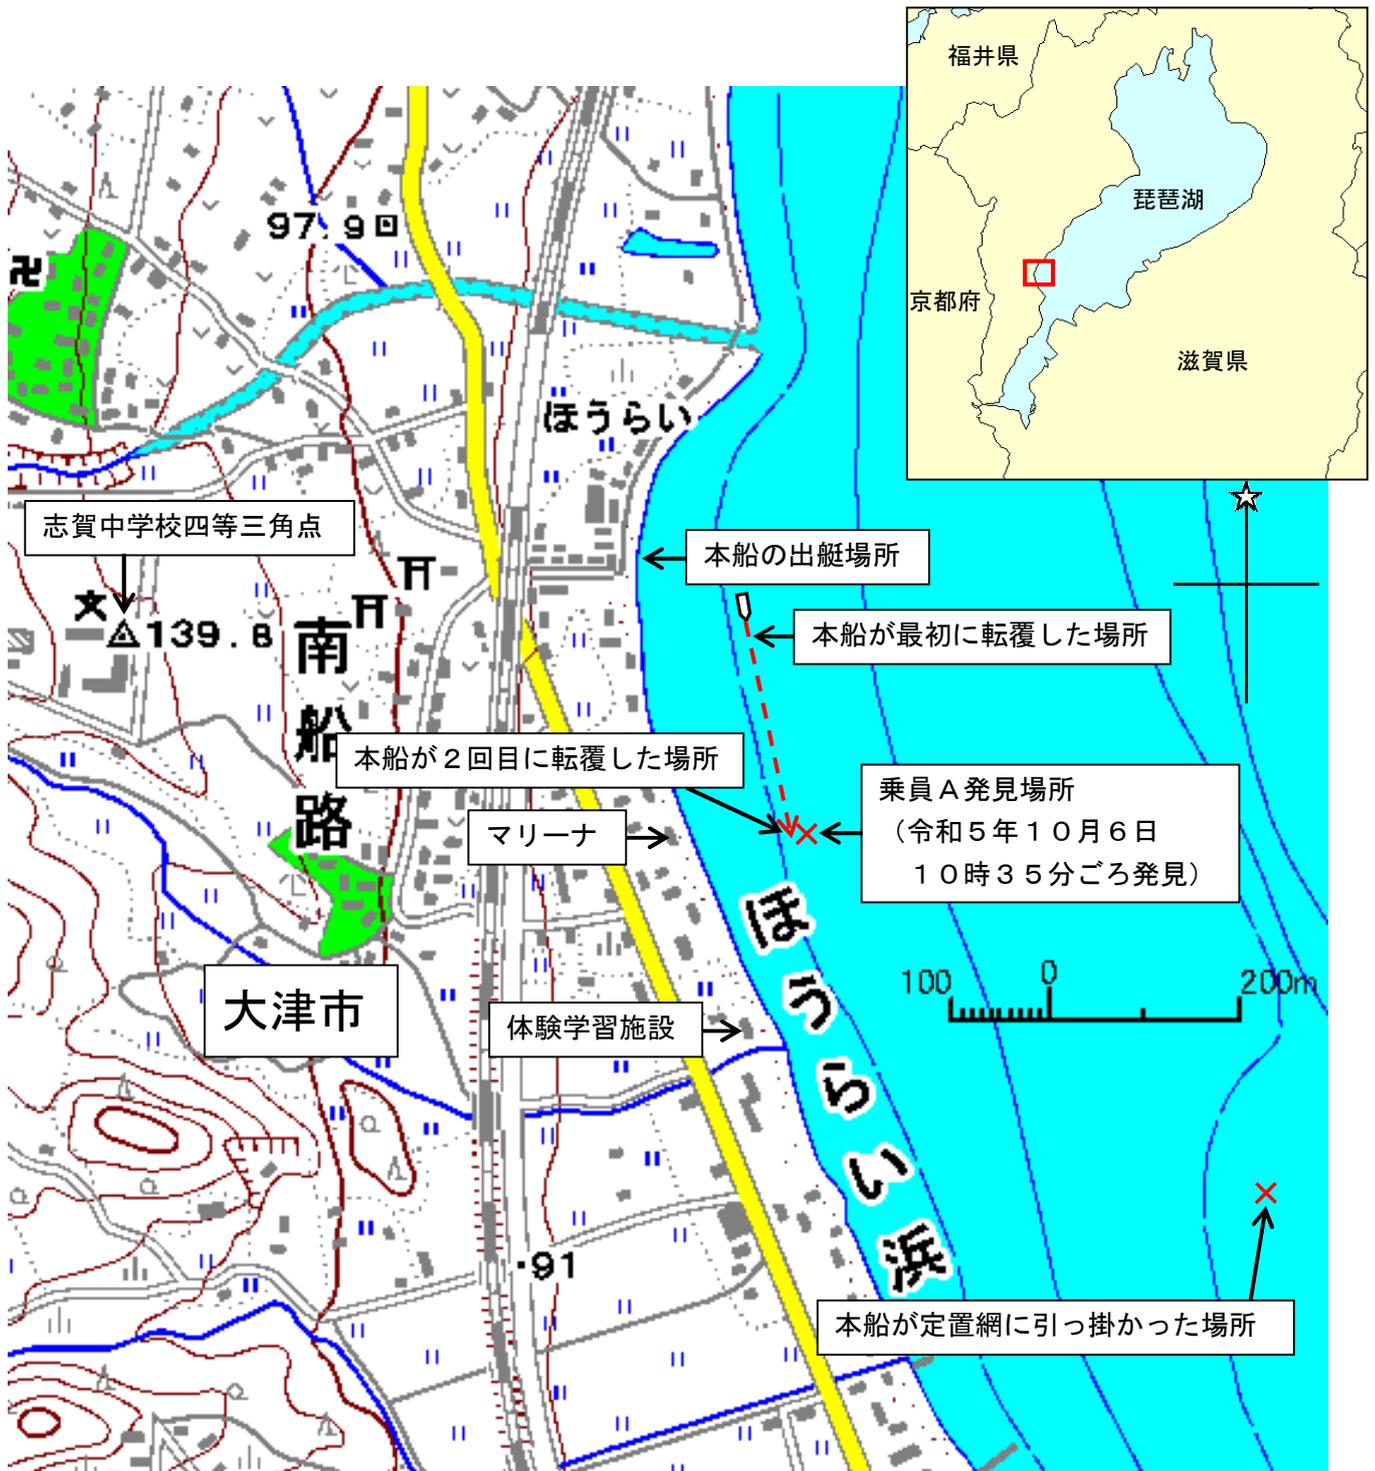
付図1 事故発生経過概略図

<p>大津市所在の体験学習施設の職員は、転覆している本船を湖岸から認めてプレジャーボートで出航し、湖面に浮いていた乗員Bを救助するとともに110番通報を行った。</p> <p>乗員Aは、警察、消防及び滋賀県による捜索が行われ、消防隊員により6日10時35分ごろに本船が2回目に転覆した場所付近の水深約5mの湖底で発見された。</p> <p>乗員Aは、医師により死因が短時間での溺死、死亡推定時刻が5日13時30分ごろと検案された。</p> <p>本船は、転覆したまま漂流を続け、蓬萊浜東方沖の定置網に引っ掛かり、6日同定置網の所有者により引き出されて同浜北方の湖岸にえい航された。</p> <p>(付図1 事故発生経過概略図 参照)</p>
<p>その他の事項</p>	<p>乗員Bは、ヨットに乗船するのは本事故当日が初めてであり、乗員Aから誘われて同乗したが、ヨットは転覆しないと思っていた。また、乗員Aからセンターボードを差し込むこと以外に指示等は受けていなかった。</p> <p>体験学習施設の代表者によれば、本事故当時は、風速は約15m/sであり、同施設では本事故当日の出艇を中止していた。</p> <p>本事故発生場所付近に所在するマリーナの代表者によれば、本事故当日は北寄りの風が強く、ディンギーヨットが出艇できる状況ではなかった。</p> <p>文献「ディンギーヨットの基礎訓練」(笹岡耕平著、株式会社成山堂書店、平成25年2月18日3訂3版発行)によれば、荒天帆走について、次のとおり記載されている。</p> <p>ディンギーは外洋を航海するクルーザーとはちがいで、本来、風速が10m/s以上の強風下で帆走できるような構造ではないから、出港前によく天候や海象を調べて出港の判断をしなければならない。</p> <p>乗員Aは、本事故当時、救命胴衣を着用しておらず、乗員Bは、国土交通省の型式承認を受けていない救命胴衣を着用していた。</p> <p>乗員A及び乗員Bは、携帯電話を身に付けていなかった。</p>
<p>分析</p> <p>乗組員等の関与</p> <p>船体・機関等の関与</p> <p>気象・海象等の関与</p> <p>判明した事項の解析</p>	<p>あり</p> <p>なし</p> <p>あり</p> <p>乗員Aは、溺死した。</p> <p>本船は、大津市北部に強風注意報が発表されている状況下で蓬萊浜北方の湖岸から出艇したことから、右舷船尾方からの強い風を受けながら帆走により南進中、更に強い風を受けて左舷側に傾斜して転覆し、乗員A及び乗員Bが落水したものと考えられる。</p> <p>乗員Aは、転覆した本船を復原させて乗員Bと共に本船につかまっ</p>

た状態で漂流を続けていたが、本船が再度転覆して本船をつかんでいた手が離れた際に、救命胴衣を着用していなかったことから、浮力が十分に得られず、短時間で溺死に至った可能性があると考えられる。
<b>原因</b>	本事故は、本船が、大津市北部に強風注意報が発表されている状況下で蓬萊浜北方の湖岸から出艇したため、右舷船尾方からの強い風を受けながら帆走により南進中、更に強い風を受けて左舷側に傾斜して転覆し、乗員A及び乗員Bが落水して乗員Aが溺水したことにより発生したものと考えられる。
<b>再発防止策</b>	<p>今後の同種事故等の再発防止及び被害の軽減に役立つ事項として、次のことが考えられる。</p> <ul style="list-style-type: none"> <li>・ ディンギーヨットの乗員は、強風注意報等が発表されているときは出艇を控えること。</li> <li>・ ディンギーヨットの乗員は、救命胴衣を着用すること。なお、着用にあたっては国土交通省の型式承認を受けた救命胴衣（桜マーク付き）を着用することが望ましい。</li> <li>・ 小型船舶の乗船者は、落水し救助要請を行う場合に備え、防水ケース入り携帯電話を使用できる状態で所持しておくこと。</li> <li>・ ディンギーヨットの乗員は、ディンギーヨットに初心者が同乗する場合、ディンギーヨットは転覆しやすいことや転覆時の措置等について、同乗者に対しあらかじめ十分に説明して訓練を実施しておくこと。</li> </ul>
