船舶事故調査報告書

令和6年5月29日

運輸安全委員会（海事専門部会）議決

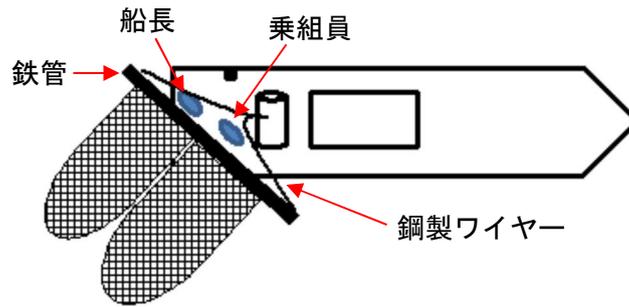
事故種類	乗組員死傷
発生日時	不明（令和5年10月14日 08時00分ごろ～09時30分ごろ）
発生場所	不明（香川県観音寺市伊吹島西方沖）
事故の概要	漁船元勇丸は、投網作業中、船長及び乗組員が落水して死傷した。
事故調査の経過	令和5年11月7日、本事故の調査を担当する主管調査官（広島事務所）ほか1人の地方事故調査官を指名した。 原因関係者からの意見聴取は、本人が本事故で死亡したため、行わなかった。
事実情報 船種船名、総トン数 船舶番号、船舶所有者等 L×B×D、船質 機関、出力、進水等	漁船 元勇丸、4.9トン KA3-31026（漁船登録番号）、個人所有 11.36m（Lr）×3.07m×0.86m、FRP ディーゼル機関、漁船法馬力数15、昭和62年11月6日
乗組員等に関する情報	船長 55歳 一級小型船舶操縦士・特殊小型船舶操縦士・特定 免許登録日 昭和61年8月1日 免許証交付日 令和2年11月24日 （令和8年7月31日まで有効）
死傷者等	死亡 1人（船長）、重傷 1人（乗組員）
損傷	なし
気象・海象	気象：天気 曇り、風向 東、風力 2、視界 良好、気温 約21℃ 海象：海上 平穏、潮汐 上げ潮の中央期、海水温 約25℃
事故の経過	本船は、船長及び乗組員が乗り組み、伊吹島周辺の海面及び海底の清掃作業を行う目的で、令和5年10月14日08時ごろ、伊吹島西方沖に向け、観音寺市伊吹漁港真浦地区を出港した。 本船は、伊吹島西方沖の海上において、海底の清掃作業を行うため、5～6ノットの対地速力で北西進し、船長が、底引き網を船尾から投下する際、網の一部が海中に浸かった状態で漁具が投下できない不具合が生じた。 乗組員は、船長が船尾甲板上で行っていた修復作業がはかどっていない様子を見て、船長の近くまで近づいたところ、突然、投下が再開

された漁具に引きずり込まれて船長と共に落水した。

図1 落水前の船長と乗組員の位置

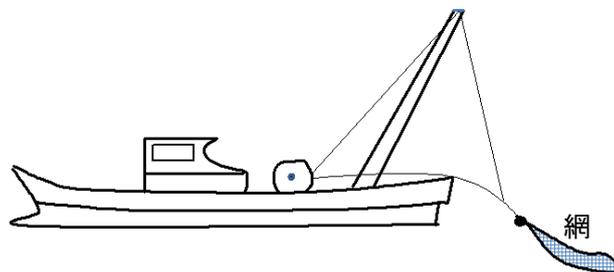
船長と同じ漁業協同組合（以下「漁協」という。）に所属する船長（以下「船長A」という。）は、本船が、長時間、漁具を海中に投下した状態で北西進していることを他の僚船の船長から聞いて不審に思い、09時30分ごろ、本船に近づいて乗り込んだところ、無人の状態であったので、無線で、周囲で清掃作業をしている他の僚船に船長と乗組員の搜索を依頼した。

図2 船長Aが本船を発見したときの漁具の状況

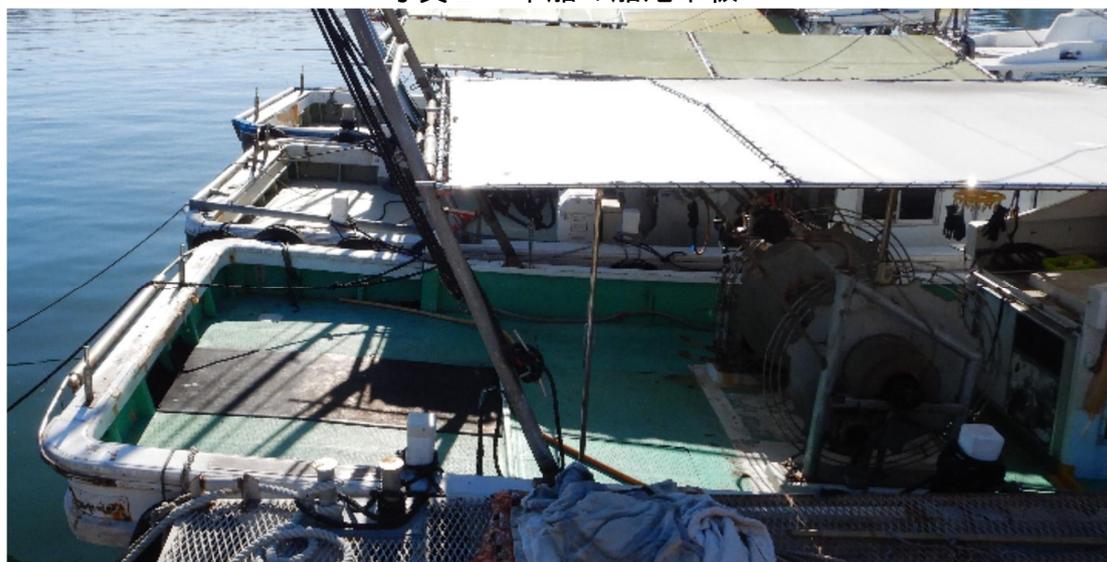
写真2 本船の船尾甲板
