船舶事故調査報告書

事故種類	乗組員死亡
発生日時	令和5年5月5日 03時45分ごろ （死亡時刻：5月5日 04時00分前ごろ（推定））
発生場所	山口県下関市角島 ^{つの} 北西方沖 角島灯台から真方位329° 39.1海里（M）付近 （概位 北緯34° 54.7′ 東経130° 26.0′）
事故の概要	漁船共栄丸 ^{きょうえい} は、操業中、シーアンカーを回収していた甲板員が巻取機の駆動軸に巻き込まれて死亡した。
事故調査の経過	令和5年7月12日、本事故の調査を担当する主管調査官（門司事務所）ほか1人の地方事故調査官を指名した。 原因関係者からの意見聴取は、本人が本事故で死亡したため、行わなかった。
事実情報 船種船名、総トン数 船舶番号、船舶所有者等 L×B×D、船質 機関、出力、進水等	漁船 共栄丸 19トン AM2-4868（漁船登録番号）、個人所有 16.19m（Lr）×4.00m×1.82m、FRP ディーゼル機関、603.10kW、昭和53年12月5日 第212-6883号（船舶検査済票の番号）
乗組員等に関する情報	船長 47歳 一級小型船舶操縦士 免許登録日 平成16年2月12日 免許証交付日 平成30年12月28日 （令和6年2月11日まで有効） 甲板員A 79歳
死傷者等	死亡 1人（甲板員A）
損傷	なし
気象・海象	気象：天気 曇り、風向 南南東、風力 2、視界 良好 海象：波高 約1m
事故の経過	本船は、船長及び甲板員Aほか1人の甲板員（以下「甲板員B」という。）が乗り組み、いか釣り漁の目的で、令和5年5月4日09時00分ごろ、角島北西方沖の漁場に向けて山口県長門市 ^{ながと} 湊 ^{みなと} 漁港を出港した。

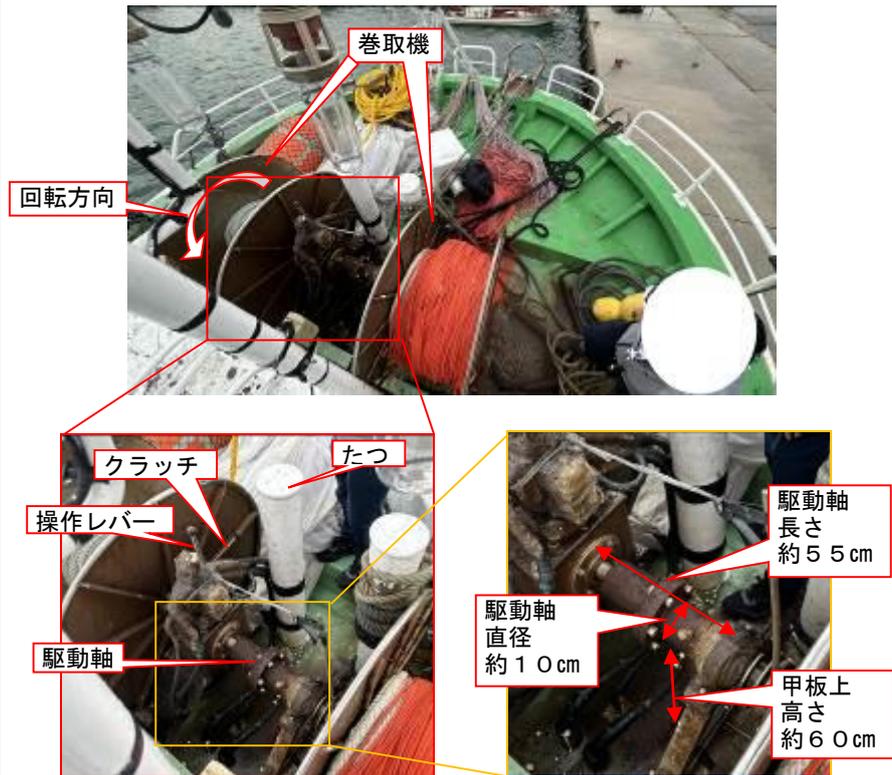
写真2 巻取機の設置状況（本船船首部）

巻取機は、操作レバーを船尾側に倒す角度により回転速度が変わり、最大に倒した状態で1秒間に約1回転していた。(写真2参照)

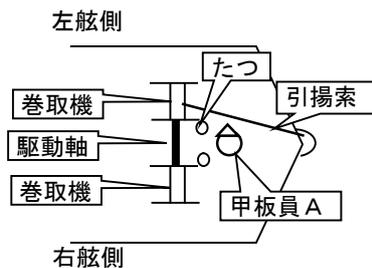
図2 甲板員Aの作業位置（本船船首部）

船長は、ふだん、甲板員Aが、巻取機の駆動軸の船首側に左舷側を向いて立ち、引揚索の巻取り作業を行っているのを目撃していた。（図2参照）

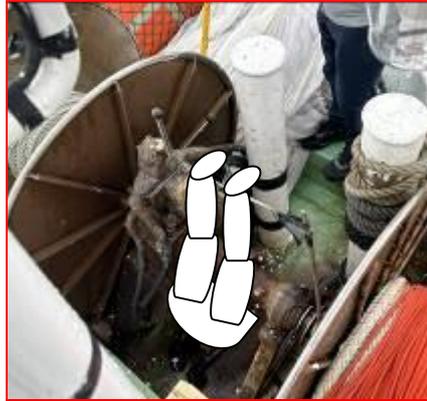
図3 救出時の甲板員Aの受傷状況(イメージ)

船長は、船尾側に最大に倒された操作レバーを停止位置に操作して巻取機の回転を止め、頭を下にしてカッパの上着の裾を駆動軸に巻き

込まれている甲板員Aのカップの上着を包丁で切断して救出したものの、甲板員Aは、大量に出血しており、意識がなかった。(図3参照)

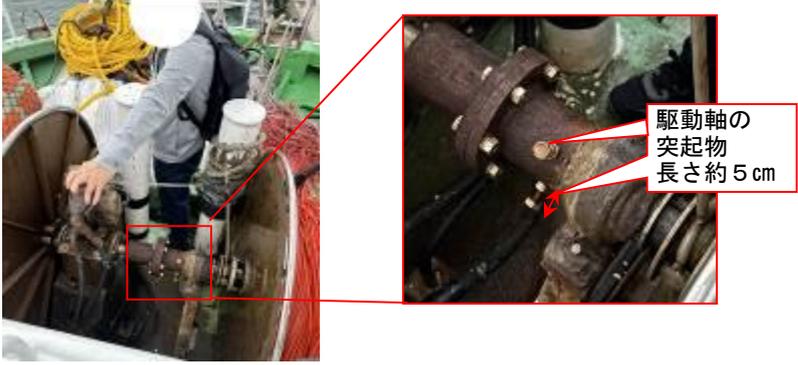
船長は、甲板員Aを救出した際、左舷側の巻取機に引揚索が数十m巻き取られ、駆動軸の突起物(ボルト)にカップの上着の裾が巻き込まれているのを見て、いつものように駆動軸越しに操作レバーを船尾側に操作したとき、船体動揺により体勢を崩すなどして、カップの上着の裾が駆動軸の突起物に引っ掛かったのではないかと本事故後に思った。(写真3参照)

<p>駆動軸の突起物 長さ約5cm</p>
<p>分析</p> <p>乗組員等の関与 船体・機関等の関与 気象・海象等の関与 判明した事項の解析</p>	<p>あり なし 不明</p> <p>甲板員Aの死因は、多発外傷性出血性ショック死であった。</p> <p>甲板員Aは、角島北西方沖でシーアンカーの回収作業中、駆動軸越しに操作レバーを操作する際、回転する巻取機の駆動軸に巻き込まれたことから、構造物に身体を打ち、死亡したものと考えられる。</p> <p>甲板員Aは、引揚索を巻き取る際、駆動軸越しに操作レバーを操作したとき、船体動揺により体勢を崩すなどしてカップの上着の裾が駆動軸の突起物に引っ掛かったことから、回転する駆動軸に巻き込まれた可能性があると考えられる。</p>
<p>原因</p>	<p>本事故は、夜間、甲板員Aが、角島北西方沖でシーアンカーの回収作業中、駆動軸越しに操作レバーを操作する際、回転する巻取機の駆動軸に巻き込まれたため、構造物に身体を打ったことにより発生したものと考えられる。</p>
<p>再発防止策</p>	<p>今後の同種事故等の再発防止に役立つ事項として、次のことが考えられる。</p> <ul style="list-style-type: none"> ・ 漁船の乗組員は、巻取機を使った作業を行う場合、次のことに留意すること。 <ol style="list-style-type: none"> (1) 駆動軸などの回転部位に着衣の裾などが巻き込まれないよう着衣の裾を締めるなどの措置を採ること。 (2) 船体動揺に備え、体勢を保持できるようにたつなどの固定物を掴む^{つか}などして作業を行うこと。 ・ 漁船の船長は、巻取機を使った作業を行う者に対して、次のことを徹底させること。 <ol style="list-style-type: none"> (1) 着衣の裾などが駆動軸などの回転機器に巻き込まれるのを防止する措置を採ること。 (2) 船体動揺に備え、体勢を保持できるように固定物を掴む^{つか}などして作業を行うこと。

| | <ul style="list-style-type: none">・ 漁船の船長は、巻取機を使った作業を行う場合、異常が発生した際に即応できるよう、可能な限り他の乗組員に作業を監視させることが望ましい。 |
