船舶事故調査報告書

事故種類	乗組員負傷
発生日時	令和5年7月23日 13時00分ごろ
発生場所	山口県下関市小串漁港西方沖 小串港北防波堤灯台から真方位267°9.9海里（M）付近 （概位 北緯34°10.1′ 東経130°43.6′）
事故の概要	漁船ふじ丸は、船首を北方に向けて漂泊中、船長が落水して負傷した。
事故調査の経過	令和5年8月28日、本事故の調査を担当する主管調査官（門司事務所）ほか1人の地方事故調査官を指名した。 原因関係者から意見聴取を行った。
事実情報 船種船名、総トン数 船舶番号、船舶所有者等 L×B×D、船質 機関、出力、進水等	漁船 ふじ丸、2.0トン YG3-49910（漁船登録番号）、個人所有 8.80m（Lr）×1.80m×0.75m、FRP ディーゼル機関、70kW（動力漁船登録票による）、昭和61年2月5日
乗組員等に関する情報	船長 79歳 一級小型船舶操縦士・特殊小型船舶操縦士・特定 免許登録日 昭和50年2月18日 免許証交付日 平成31年2月22日 （令和6年6月7日まで有効）
死傷者等	重傷 1人（船長）
損傷	なし
気象・海象	気象：天気 晴れ、風向 北、風力 2、視界 良好 海象：海上 平穏、潮汐 高潮時、海面水温 約26℃ 下関市には、本事故当時、強風及び波浪に関する警報並びに注意報の発表はなかった。
事故の経過	本船は、船長が1人で乗り組み、一本釣り漁の目的で、令和5年7月23日06時00分ごろ小串漁港西方沖の漁場に向け、同漁港を出港した。 船長は、漁場に到着した後、主機を中立運転とし、船尾にスパンカー（船首を風上に向ける目的で船尾に装備された三角帆）を展開し

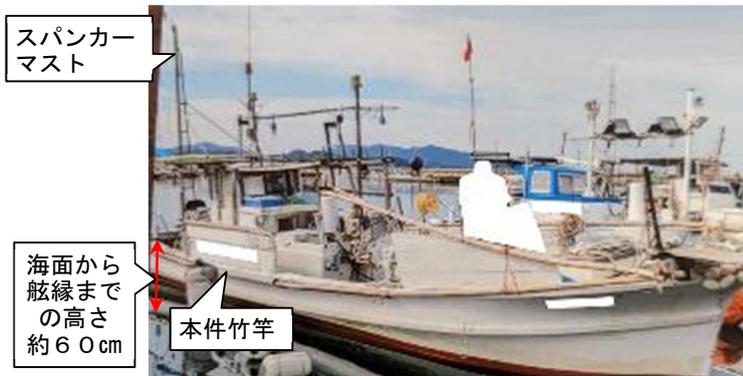
写真1 本船

て船首を北方に向けて漂泊し、右舷後部に置いた椅子に腰を掛け、右舷方に向けて手釣りを始めた。

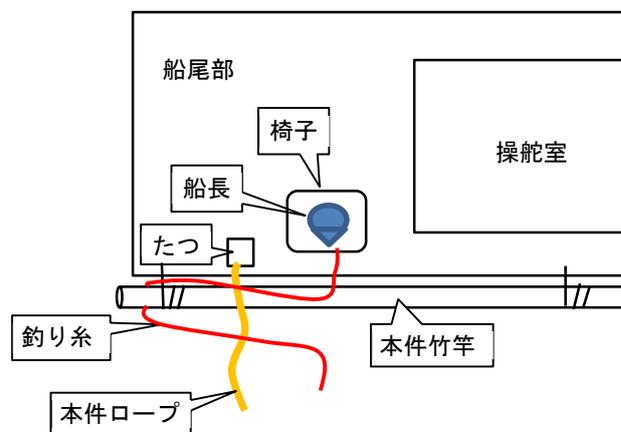
図1 船長の釣り位置及び釣り糸の状況

船長は、漁を終えて帰港することとし、船長の家族に帰港する旨の電話をした後、道具の片付けを行っていたところ、風になびいた釣り糸が、釣り糸が滑りやすいように舷縁に取り付けられた竹竿（以下「本件竹竿」という。）と右舷船尾部外板との間に引っ掛かったことを知った。(図1 参照)

船長は、13時00分ごろ、引っ掛かった釣り糸を外そうとして椅子から立ち上がったところ、突然、船体が動揺して体のバランスを崩し、前方に倒れるように落水した。

<p>ちに海水を誤飲し、誤嚥性肺炎を発症したものと考えられる。</p> <p>船長は、本件竹竿と右舷船尾部外板との間に引っ掛かった釣り糸を外そうとして船体の固定部につかまらずに椅子から立ち上がったことから、左舷方から航走波を受けて船体が動揺した際、体のバランスを崩して落水したものと考えられる。</p> <p>本船は、船長が本事故発生場所付近を航行する船舶及び航走波を目撃していなかったが、次のことから、左舷方から航走波を受けて船体が動揺したものと考えられる。</p> <ol style="list-style-type: none"> (1) 下関市には、本事故当時、強風及び波浪に関する警報並びに注意報の発表がなかったこと。 (2) 本事故発生場所付近は、関門港に入港する大型船舶が頻繁に航行する海域であり、船長が航走波により船体が動揺することを認識していたこと。 (3) 船長は、右舷方に向けて釣りをしていたが、右舷方に航行する船舶及び航走波を認めておらず、道具の片付けに意識を向けていて左舷方を見ていなかったこと。 (4) 船長が落水した時、波が大きくて船体が動揺していたものの、すぐに海面が平穏になったこと。
<p>原因</p>	<p>本事故は、本船が、小串漁港西方沖で船首を北方に向けて漂泊中、左舷方から航走波を受けて船体が動揺した際、船長が、船体の固定部につかまらずに椅子から立ち上がり、体のバランスを崩して落水したため、船上に上がることができず、長時間漂流を続けるうちに海水を誤飲し、誤嚥性肺炎を発症したことにより発生したものと考えられる。</p>
<p>再発防止策</p>	<p>船長は、本事故後、落水防止措置として、本船の右舷後部の舷縁上に手すりを設置した。</p> <p>今後の同種事故等の再発防止及び被害の軽減に役立つ事項として、次のことが考えられる。</p> <ul style="list-style-type: none"> ・ 小型漁船に1人で乗り組む船長は、大型船舶が航行する海域で操業する場合、常時周囲の見張りを行って航走波の接近を早期に把握し、椅子から立ち上がる際には、船体の固定部をつかむなどして体のバランスを保ち、落水防止に努めること。 ・ 小型漁船に1人で乗り組む船長は、操業中、落水に備えて次の措置を講じておくこと。 <ol style="list-style-type: none"> (1) 搭載している縄ばしごの舷縁への設置 (2) 防水パックに入れるなどの防水措置を施した携帯電話を常に携行することによる緊急時の連絡手段の確保
