船舶事故調査報告書

事故種類	乗揚
発生日時	令和5年8月21日 14時00分ごろ
発生場所	長崎県松浦市福島東方沖（ツツノ瀬戸） 波多津港西防波堤灯台から真方位235° 1.0海里（M）付近 （概位 北緯33° 22.0′ 東経129° 51.0′）
事故の概要	プレジャーボート辰栄丸は、南西進中、浅所に乗り揚げた。 辰栄丸は、プロペラ軸の曲損等を生じた。
事故調査の経過	令和5年9月20日、本事故の調査を担当する主管調査官（長崎事務所）ほか1人の地方事故調査官を指名した。 原因関係者から意見聴取を行った。
事実情報 船種船名、総トン数 船舶番号、船舶所有者等 L×B×D、船質 機関、出力、進水等	プレジャーボート 辰栄丸、6.2トン 292-51405長崎、西田商事株式会社 10.49m (Lr) × 3.06m × 1.40m、FRP ディーゼル機関、368kW、平成28年5月
乗組員等に関する情報	船長 45歳 一級小型船舶操縦士・特殊小型船舶操縦士 免許登録日 平成27年5月8日 免許証交付日 令和2年5月10日 （令和7年5月10日まで有効）
死傷者等	なし
損傷	プロペラ軸及びプロペラ翼に曲損、船底外板に擦過傷、船尾部船底のプロペラ点検口に破損
気象・海象	気象：天気 晴れ、風向 北、風力 2、視界 良好、気温 約30.0℃ 海象：海上 平穏、潮汐 下げ潮の初期、潮高 約210cm（伊万里） 太陽の高度及び方位：高度 59.5°、方位 231.7°
事故の経過	本船は、船長が1人で乗り組み、知人（以下「同乗者」という。）2人を乗せ、周遊の目的で、令和5年8月21日10時20分ごろ長崎県佐世保市所在の所属マリナーを出航した。 船長は、レーダー及びGPSプロッターを作動させ、キャビンの操縦席に腰を掛けて手動操舵で操船に当たり、平戸瀬戸を北進後、目的

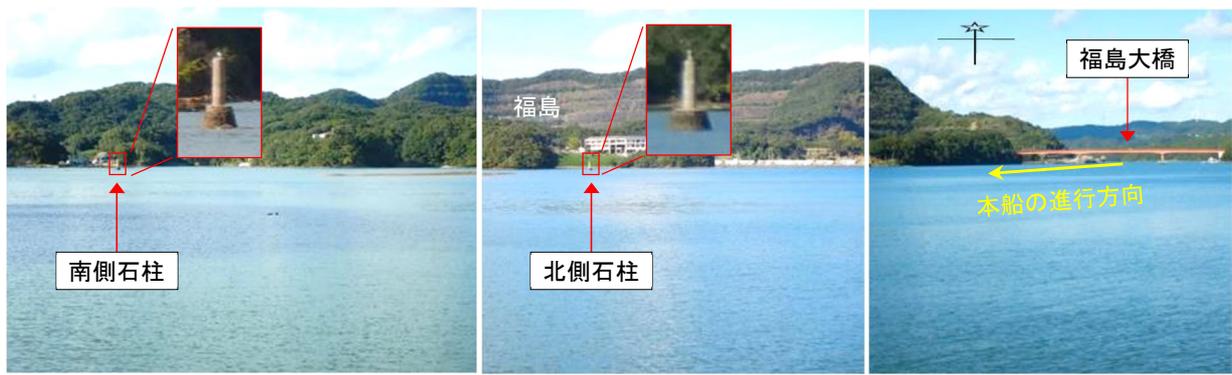
写真3 北側石柱及び南側石柱の設置状況
 (写真撮影時の潮汐、潮高：下げ潮の中央期、約160cm(伊万里))

船長は、13時53分ごろ福島大橋の下を通過後、進行方向の海域に、白色の石柱2本(以下、北側の石柱を「北側石柱」と、南側の石柱を「南側石柱」という。)が設置されているのを認めた。(写真3、写真4参照)

北側石柱及び南側石柱は、地元の漁業協同組合によって、かつて設置されたものであったが、本事故当時、海上保安庁に航路標識としての届出等^{*1}は行われておらず、また、設置から相当期間経過しており、設置経緯や設置時期を詳しく知る者はいなかった。

地元の漁業協同組合に所属する漁船は、タツノ瀬戸を航行する際、浅所を避ける目的で北側石柱と南側石柱の間の海域を航行していた。

<p>再発防止策</p>	<p>海上保安庁は、本事故後、本事故発生場所において船舶が底触した事実について一時関係通報を発行するとともに、北側石柱及び南側石柱を立標として海図W166に記載することについて小改正通報を発行したほか、北側石柱及び南側石柱を設置した漁業協同組合に対し、</p>

関係法令及びガイドラインに基づき、適正に石柱の届出等を行うよう指導を行った。

- ・ 航路標識を設置する者は、関係法令及びガイドラインに基づき、適正に海上保安庁に届出等を行うこと。

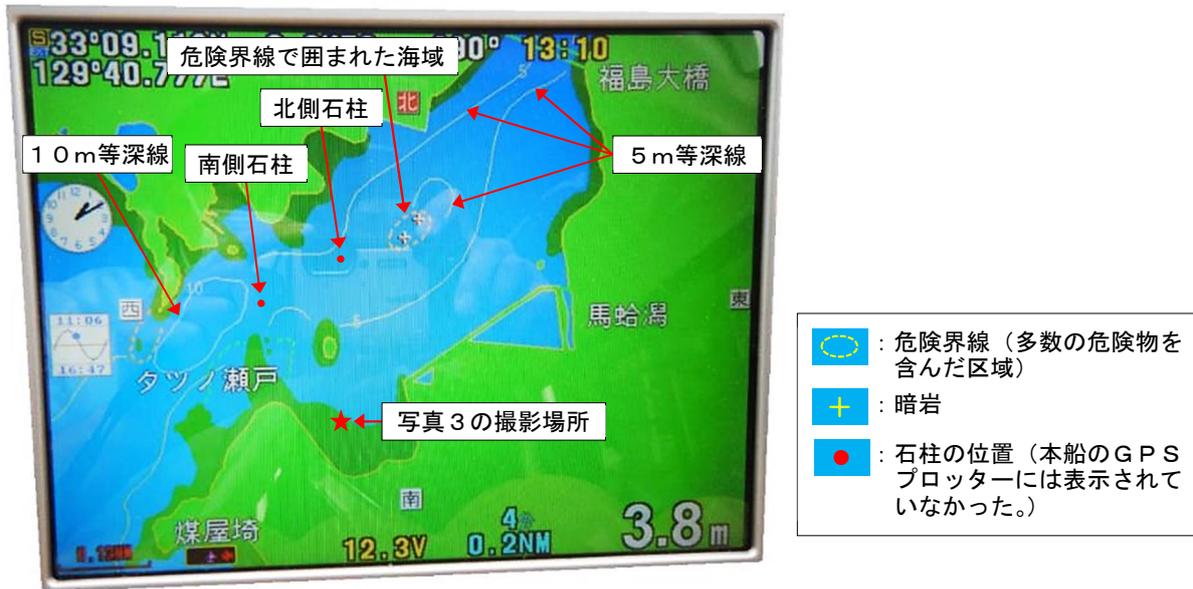
写真4 本船のGPSプロッター画面 (本事故当時の表示状況を再現)

船長は、危険界線で囲まれた海域の南方沖を航行し、13時58分ごろ北側石柱の南方沖に至ったが、石柱の設置目的が分からず、また、GPSプロッターで進行方向に10m等深線で囲まれた海域が存在することを認めたので、引き続き5m等深線に沿って同海域に向かおうと、南側石柱の南方沖を南西進することとした。

本船のGPSプロッターに表示される地図は、海図記載の情報を基に作成されていた。

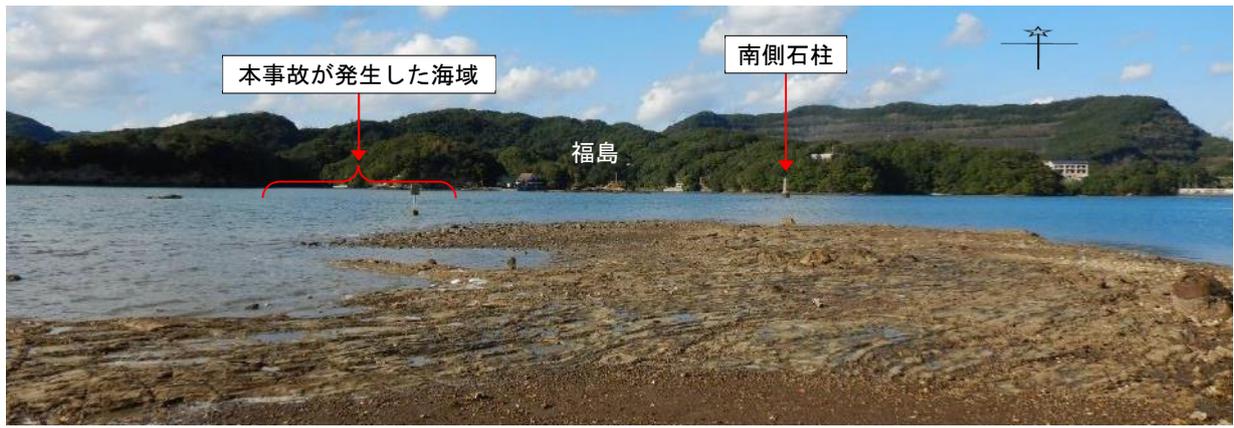
写真5 本事故が発生した海域周辺の状況
(写真撮影時の潮汐、潮高：下げ潮の中央期、約160cm（伊万里））

船長は、南側石柱の南方沖を通過後、10m等深線で囲まれた海域に向けて南西進していたところ、14時00分ごろ突然船底部に衝撃を受け、主機を中立運転としたが、直後、再び船底部に衝撃を受けて船体が動かなくなり、主機も停止していることが分かった。

船長は、本船の周囲を確認したところ、海面上に出た岩等は認めなかったものの、海面下の浅い所に海底が見えたので、本船が浅所に乗り揚げたと判断した。(写真5参照)

<p>近の危険水域に関する情報があり、同情報は、海図、航海参考書、プレジャーポート誌を見ることのほか、海上保安庁、漁業協同組合、マリーナなどに問い合わせることにより入手できるとされている。</p> <p>船長は、ふだん、水深が浅い海域を航行する場合、他の乗船者に、前部デッキに出て進行方向に浅所がないか目視で確認するように依頼していたが、本事故当時、気温が高かったため、同乗者2人を冷房が入ったキャビンに乗船させていた。</p> <p>また、本事故当時、南西方向に太陽が出ており、船長は、南西進中、太陽光が海面に反射して船首方の海面の状況が確認しづらい状況であった。</p>
<p>分析</p> <p>乗組員等の関与 船体・機関等の関与 気象・海象等の関与 判明した事項の解析</p>	<p>あり なし なし</p> <p>本船は、水深が浅い海域が広がる福島東方沖を南西進中、船長が、タツノ瀬戸の航行方法を把握していない状態で、同瀬戸を航行しようとしたことから、南側石柱の南方沖を通過後、海図に記載がなく、また、GPSプロッターにも表示されない浅所に乗り揚げたものと考えられる。</p> <p>船長は、福島東方沖を航行するのは初めてであったが、低速力とし、GPSプロッターを確認して浅所を避けながら航行すれば支障はないと思ったことから、新目的地に向かうに当たり、福島東方沖を航行することとしたものと考えられる。</p> <p>船長は、北側石柱及び南側石柱が設置されたタツノ瀬戸に至った際、石柱の設置目的が分からず、また、進行方向に10m等深線で囲まれた海域を認めたことから、5m等深線に沿って同海域に向かおうと、南側石柱の南方沖を航行することとしたものと考えられる。</p> <p>タツノ瀬戸を航行する地元の漁船は、浅所を避ける目的で、北側石柱と南側石柱の間の海域を航行しており、船長は、地元の漁業協同組合に問合せを行うことで、同瀬戸の航行方法を知ることができたものと考えられる。</p>
<p>原因</p>	<p>本事故は、本船が、水深が浅い海域が広がる福島東方沖を南西進中、船長が、タツノ瀬戸の航行方法を把握していない状態で、同瀬戸を航行しようとしたため、南側石柱の南方沖を通過後、海図に記載がなく、また、GPSプロッターにも表示されない浅所に乗り揚げたものと考えられる。</p>

- ・ 船長は、水深が浅い海域には海図やGPSプロッターで確認することができない浅所が存在する可能性があるため、同海域の航行方法を把握していない場合、同海域を航行しないこと。

なお、水深が浅い海域を航行する必要がある場合は、事前に地元の漁業協同組合などに問い合わせる航行方法について情報収集を行うこと。

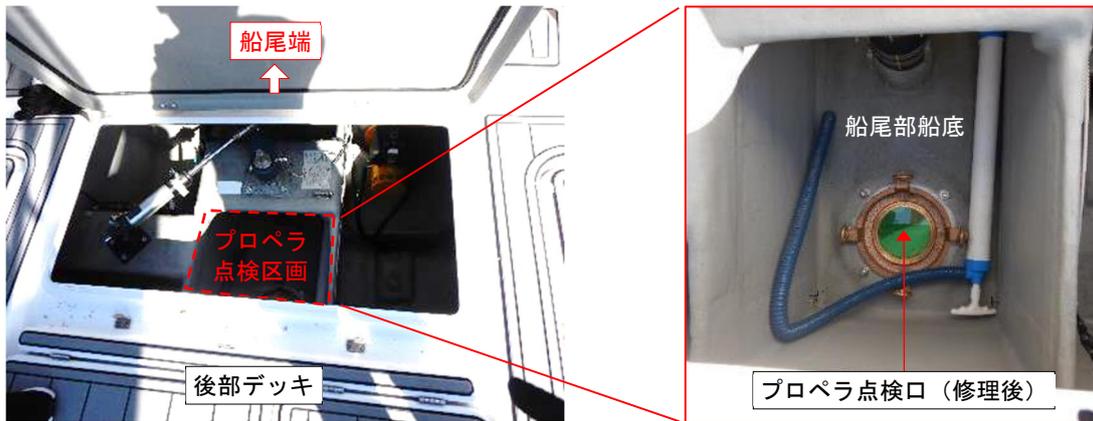
写真6 プロペラ点検区画

船長は、同乗者2人に怪我がないことを確認後、船体各部の点検を行い、船尾部船底に設けられたガラス製のプロペラ点検口が割れ、後部デッキの下方にあるプロペラ点検区画に浸水を認めたものの、同区画以外には浸水がなかったため、主機を始動して離礁を試みたが、離礁できなかった。（写真6参照）

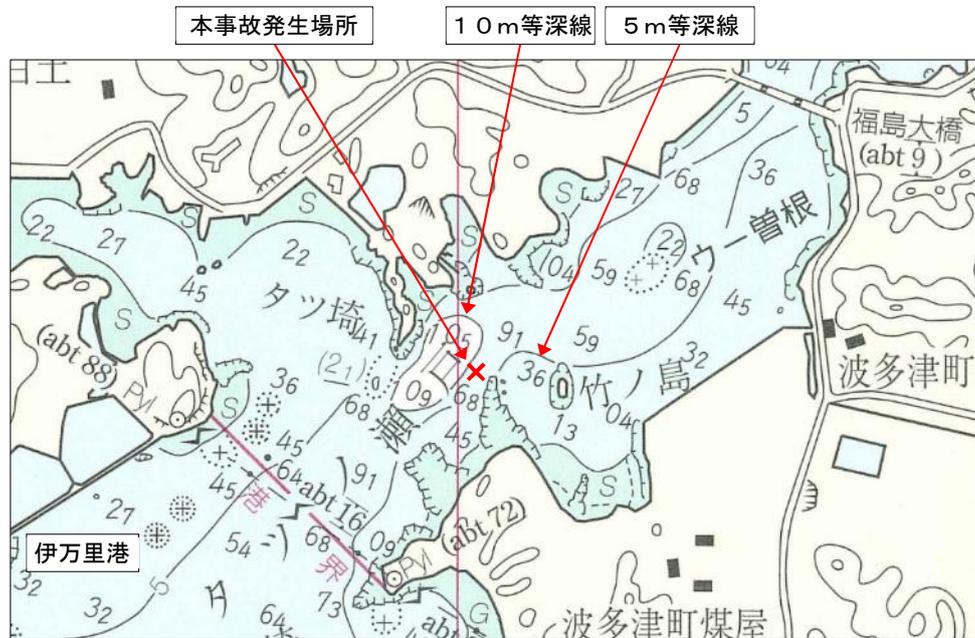
図1 海図W166（伊万里湾及び付近、平成23年8月18日刊行）抜粋

海図W166（伊万里湾及び付近、平成23年8月18日刊行）によれば、本事故発生場所周辺はタツノ瀬戸と称される狭い水路で、本事故発生場所は、10m等深線と5m等深線に挟まれた海域となっており、本船が乗り揚げのような浅所の記載はなかった。

また、北側石柱及び南側石柱は、本事故当時、海図W166に記載されていなかった。

1. 浅瀬などの周辺は他にも未発見の浅瀬などが存在することがありうるので注意のこと。
