船舶事故調査報告書

事故種類	転覆
発生日時	令和5年5月2日 10時00分ごろ
発生場所	北海道積丹町入舸漁港西方沖 積丹岬灯台から真方位232° 1,500m付近 （概位 北緯43° 21.9′ 東経140° 28.0′）
事故の概要	漁船辰丸は、入舸漁港西方沖において、転覆した。 辰丸は、船長が死亡し、船外機に濡損を生じた。
事故調査の経過	令和5年5月11日、本事故の調査を担当する主管調査官（函館事務所）ほか1人の地方事故調査官を指名した。 原因関係者からの意見聴取は、本人が本事故で死亡したため、行わなかった。
事実情報 船種船名、総トン数 船舶番号、船舶所有者等 L×B×D、船質 機関、出力、進水等	漁船 辰丸、0.78トン HK3-89358（漁船登録番号）、個人所有 6.60m(Lr)×1.25m×0.43m、FRP ガソリン機関（船外機）、漁船法馬力数30、昭和56年4月15日
乗組員等に関する情報	船長 83歳 一級小型船舶操縦士・特殊小型船舶操縦士・特定 免許登録日 昭和50年10月3日 免許証交付日 令和2年10月26日 （令和7年11月21日まで有効）
死傷者等	死亡 1人（船長）
損傷	船外機に濡損
気象・海象	気象：天気 晴れ、風向 南西、風力 5、視界 良好 海象：波高 約1.5m、波向 南西、海面水温 約9℃
事故の経過	本船は、船長が1人で乗り組み、たこいさり漁の目的で、令和5年5月2日早朝、積丹町日司漁港を出航し、入舸漁港西方沖で操業を行った。 入舸漁港北西方付近の磯で釣りをしていた釣り人は、釣りを始めた09時30分ごろから本事故発生場所付近にいた本船を認めていたところ、10時02分ごろ、2～3分前まで作業を行っている様子だった本船が、船首を上にして船尾が沈んでいる状態となっているのを目

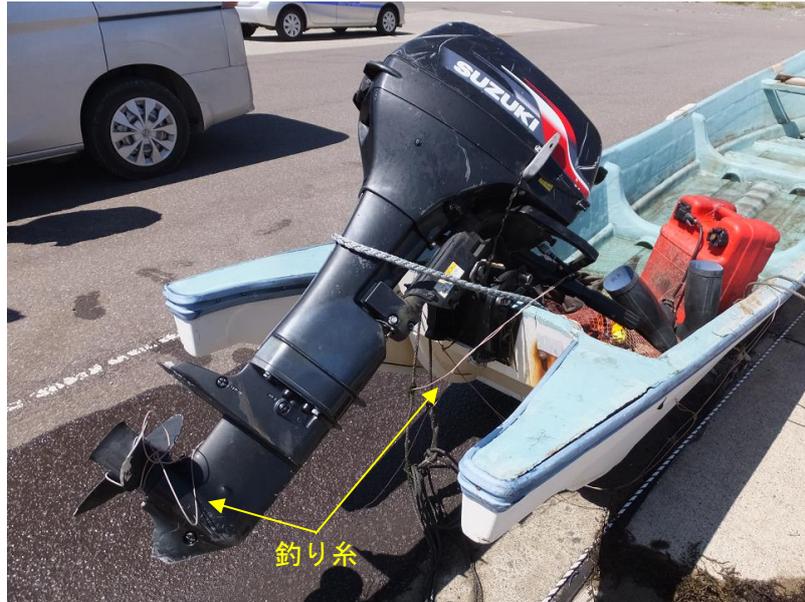
写真2 船外機の状況

- (1) 船首から繰り出されたロープが、ふだんの操業では係留することがない定置網に結ばれていたこと。
- (2) チルトアップされた船外機のプロペラに釣り糸が絡んでいたこと。
- (3) 本事故当時の気象及び海象の状況。
