船舶事故調査報告書

事故種類	乗組員死亡
発生日時	不明（令和5年5月9日 04時45分ごろ～10時18分ごろまでの間）
発生場所	不明（北海道森町 ^{まきわら} 砂原漁港東方沖）
事故の概要	漁船第二真和丸は、無人の状態 ^{しんわ} で旋回しているところを発見され、船長が行方不明となり、後日、死亡認定された。
事故調査の経過	令和5年5月11日、本事故の調査を担当する主管調査官（函館事務所）ほか1人の地方事故調査官を指名した。 原因関係者からの意見聴取は、本人が本事故で死亡したため、行わなかった。
事実情報 船種船名、総トン数 船舶番号、船舶所有者等 L×B×D、船質 機関、出力、進水等	漁船 第二真和丸、4.36トン HK3-87935（漁船登録番号）、個人所有 10.44m(Lr)×2.55m×0.72m、FRP ディーゼル機関、漁船法馬力数50、昭和56年5月17日
乗組員等に関する情報	船長 59歳 一級小型船舶操縦士・特殊小型船舶操縦士・特定 免許登録日 平成3年11月8日 免許証交付日 令和4年1月11日 (令和9年3月28日まで有効)
死傷者等	死亡 1人（船長）
損傷	なし
気象・海象	気象：天気 晴れ、風向 南西、風力 4、視界 良好 海象：波向 南西、波高 約0.5m、海面水温 約7℃
事故の経過	船長は、令和5年5月9日03時50分ごろ、自家用車を運転して自宅を出発し、約900mの距離にある砂原漁港に向かった。 本船及び僚船約60隻は、04時45分ごろ、海底のなまこを桁網（先端に八尺と呼ばれる砂泥を掻き起こす目的の鋼製爪が付いた袋網）で採取するなまこ桁網漁の目的で、05時30分から10時30分までの間に行われる操業時間に合わせて、砂原漁港から一斉に出港した。 僚船船長は、砂原漁港の東方5海里（M）付近を航行中、なまこ桁

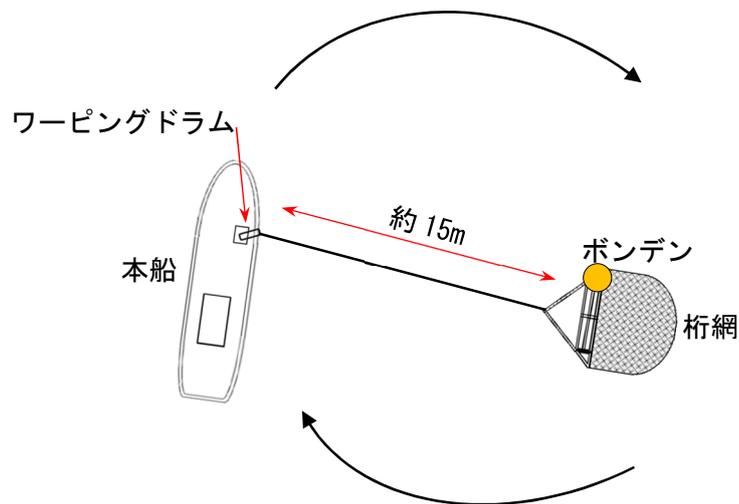
図1 発見時の本船の状況

本船は、他船が設置したボンデン (浮標) のロープに桁網が絡み、同ボンデンを中心として、本船の前部甲板に設置された油圧ワーピングドラム (以下「ワーピングドラム」という。) から延びるえい網索を半径とした円を描いて、約2knの速力で右旋回を続けている状態であり、別の僚船乗組員が移乗して絡みを解いた上、同人が操船して砂原漁港に帰港した。(図1参照)

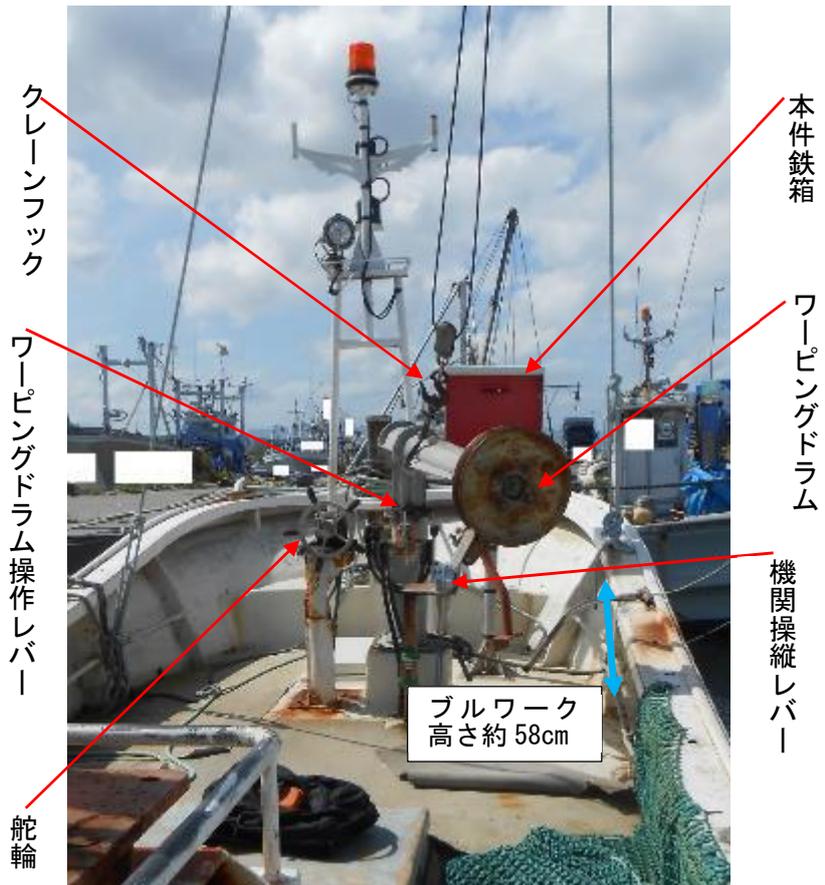
図2 前部甲板の状況

- ① 本船は、船体ほぼ中央に機関室囲壁と一体化になった操舵室を有しているほか、前部甲板にも舵輪及び機関操縦レバーがあって、双方から操船可能であり、舵輪の右舷側にはワーピングドラムが装備されているほか、ワーピングドラムの船首側には、GPSプロッターが収められた鉄製箱（以下「本件鉄箱」という。）が設置されていた。（図2参照）

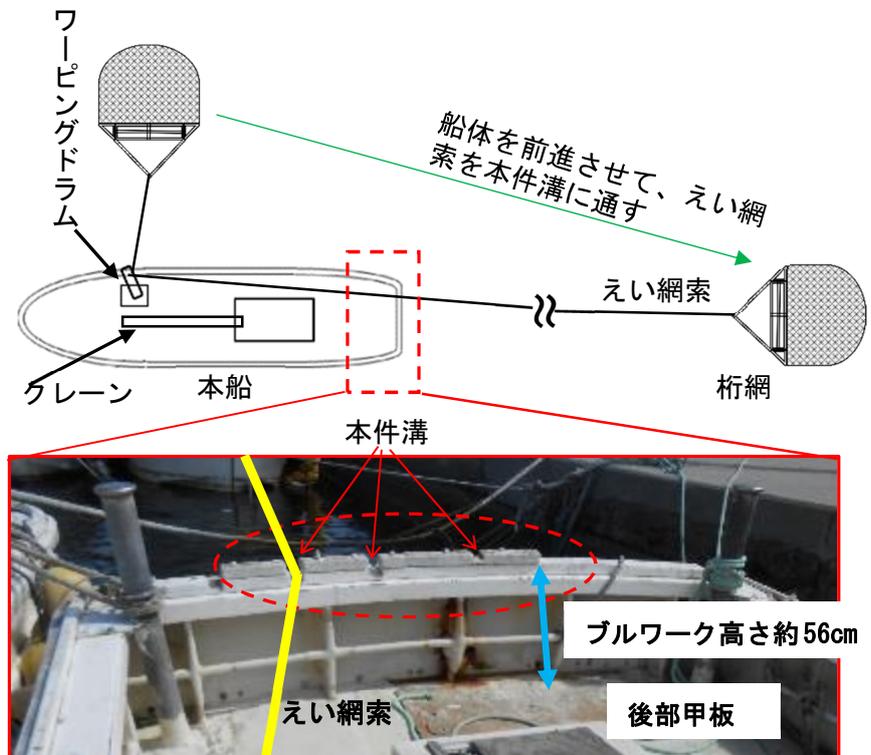
図3 えい網時の状況

- ① 本船が発見された海域は、水深が約20m、底質が砂でえい網中の桁網が引っ掛かるような岩等がなく、なまこ桁網漁の漁場の一つであった。
- ② なまこ桁網漁の投網からえい網に至る手順は、機関室囲壁付近に装備されたクレーンを使用して、ワーピングドラムにえい網索（合成繊維製、太さ約16mm）を繫いだ桁網を右舷ブル

ワーク上に置き、人力で本船右舷方の海中に桁網を投入した後、船体を前進させて、えい網索を船尾ブルワーク上に設けられた溝（以下「本件溝」という。）に通し、2kn程度の速力でえい網するものである。（図3参照）

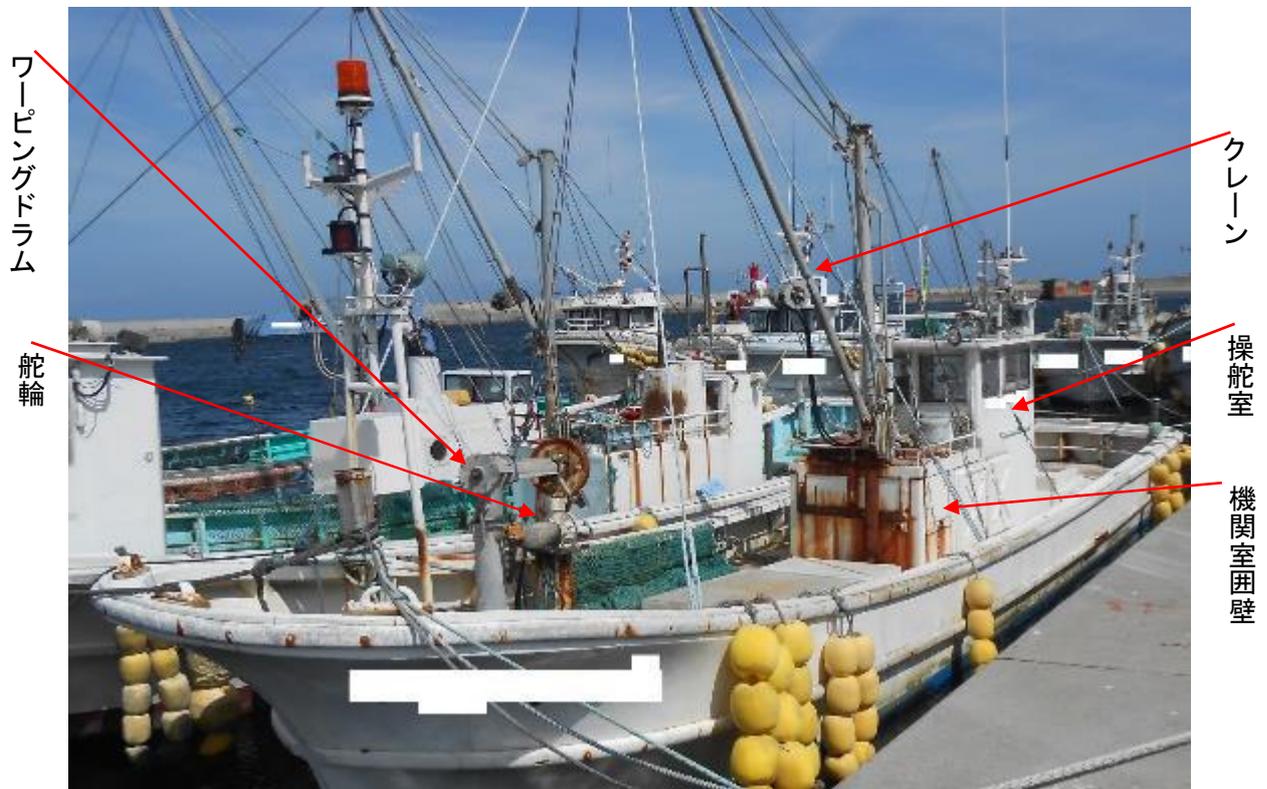
写真1 本船の状況

- ① ワーピングドラムに繋がれたえい網索は、右舷ブルワーク越しに海中に延びており、本件溝を通っていなかった。
- ② 本件鉄箱の中には携帯電話が、また、甲板上に置かれたバケツには、なまこ約10本が残されていた。
- ③ 外板等に他船と衝突した痕跡はなかった。

<p>判明した事項の解析</p>	<p>船長は、行方不明となり、後日、死亡認定された。</p> <p>船長は、本船が04時45分ごろ砂原漁港から出港し、その後、砂原漁港の東方5M付近で無人の状態に旋回しているところを僚船に発見され、10時18分ごろ漁協職員によりその旨が海上保安部に通報されていることから、この間に落水して行方不明となったものと考えられる。</p> <p>本船は、発見されたとき、ワーピングドラムに繋がれたえい網索が右舷ブルワーク越しに海中に延び、本件溝を通過していなかったこと、及び前進中であったことから、船長は、本船右舷方の海中に桁網を投入した後、えい網索を船尾方に回し、本件溝に通そうとして船体を前進させた際、えい網索が体に引っ掛かるなどして落水した可能性があると考えられるが、船長が行方不明となり、本事故発生を目撃した者がおらず、落水に至る状況を明らかにすることはできなかった。</p> <p>船長は、落水後も本船が前進を続け、また、携帯電話を本件鉄箱に入れたままであったことから、船上に復帰することも、携帯電話を使用して要救助の連絡を取ることもできなかったものと考えられる。</p>
<p>原因</p>	<p>本事故は、本船が、砂原漁港東方沖において、なまこ桁網漁の操業中、船長が落水したことにより発生したものと考えられる。</p> <p>船長は、本船右舷方の海中に投入した桁網のえい網索を本件溝に通そうとして船体を前進させた際、同索が体に引っ掛かるなどして落水した可能性があると考えられるが、目撃者がおらず、船長が行方不明となり、客観的情報も十分に得られなかったことから、落水に至る状況を明らかにすることはできなかった。</p>
<p>再発防止策</p>	<p>今後の同種事故等の再発防止及び被害の軽減に役立つ事項として、次のことが考えられる。</p> <ul style="list-style-type: none"> ・ 漁船の乗組員は、投網等の漁労作業を行う際、えい網索や網の動きに注意を払い、同索等を体に引っ掛けることのないよう作業すること。 ・ 小型漁船に1人で乗り組む船長は、防水パックに入れた携帯電話を常に身に付け、落水時の連絡手段を確保すること。
