船舶事故調査報告書

令和6年6月5日

運輸安全委員会（海事専門部会）議決

事故種類	乗組員負傷
発生日時	令和5年5月14日 06時25分ごろ
発生場所	北海道小平町臼谷漁港北西方沖 臼谷港西防波堤灯台から真方位318° 5.4海里（M）付近 （概位 北緯44° 03.2′ 東経141° 35.0′）
事故の概要	漁船吉祥丸は、操業中、乗組員が負傷した。
事故調査の経過	令和5年6月1日、本事故の調査を担当する主管調査官（函館事務所）ほか1人の地方事故調査官を指名した。 原因関係者から意見聴取を行った。
事実情報 船種船名、総トン数 船舶番号、船舶所有者等 L×B×D、船質 機関、出力、進水等	漁船 吉祥丸、9.7トン HK2-23022（漁船登録番号）、有限会社細畑漁業部 15.30m（Lr）×3.99m×1.25m、FRP ディーゼル機関、540kW、平成17年5月24日
乗組員等に関する情報	船長 54歳 一級小型船舶操縦士・特殊小型船舶操縦士・特定 免許登録日 平成2年10月26日 免許証交付日 令和元年11月18日 （令和7年10月25日まで有効） 乗組員A 46歳
死傷者等	重傷 1人（乗組員A）
損傷	なし
気象・海象	気象：天気 晴れ、風向 東南東、風力 5、視界 良好 海象：波高 約0.5m
事故の経過	本船は、船長及び乗組員Aほか2人が乗り組み、ほたて貝の稚貝揚収の目的で、04時ごろ臼谷漁港を出航した後、同漁港北西方沖に設置されたほたて貝養殖施設において、船首を南方に向けて漂泊し、ほたて貝育成用の籠（以下「ザブトン」という。）を垂下した幹綱（長さ約200m、直径34mm、化学繊維製）を、左舷側船首尾の舷縁2か所に設置されたガイドローラー（以下、船首側のガイドローラーを「船首ローラー」、船尾側のガイドローラーを「船尾ローラー」という。）に渡し掛け、ザブトンの揚収を開始した。（図1、写真1～2参照）

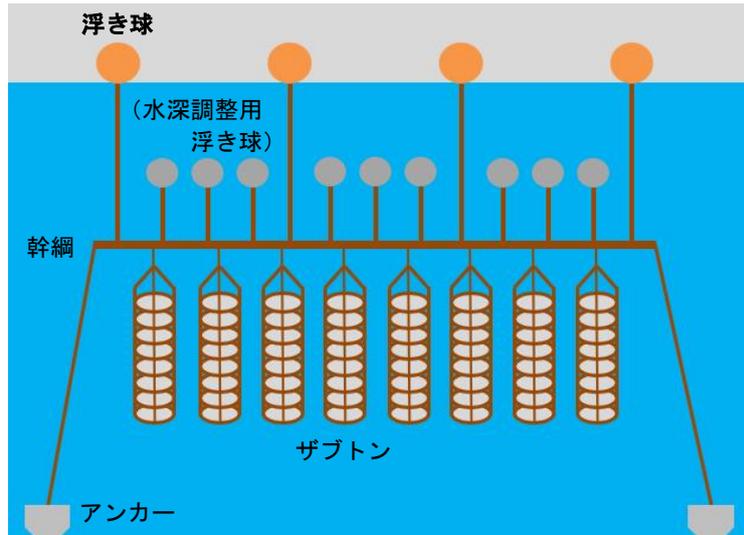
図1 養殖施設の状況（イメージ）

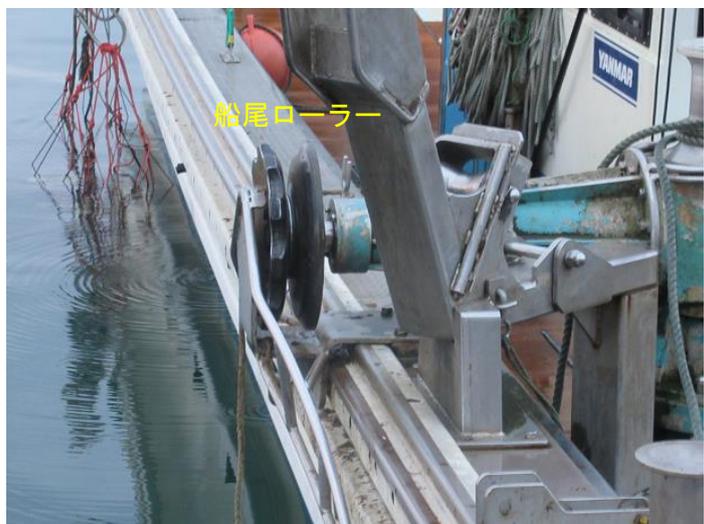
写真2 船尾ローラーの状況

乗組員Aは、左舷方を向いて船尾ローラーの船首側に立ち、左腕を幹綱の下にして浮き球作業を行っていたところ、幹綱が船尾ローラーから外れ、幹綱と舷縁の間に左腕を挟まれた。（図2～3参照）

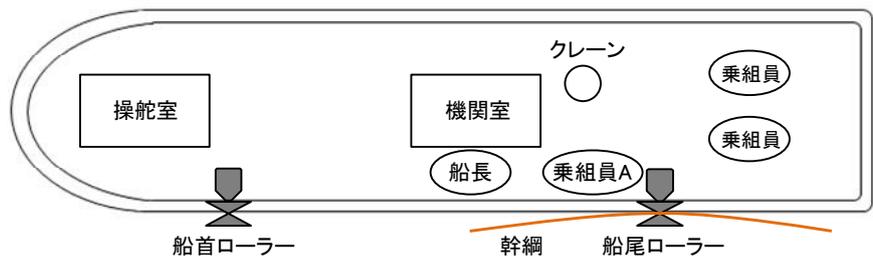
図2 乗組員配置図

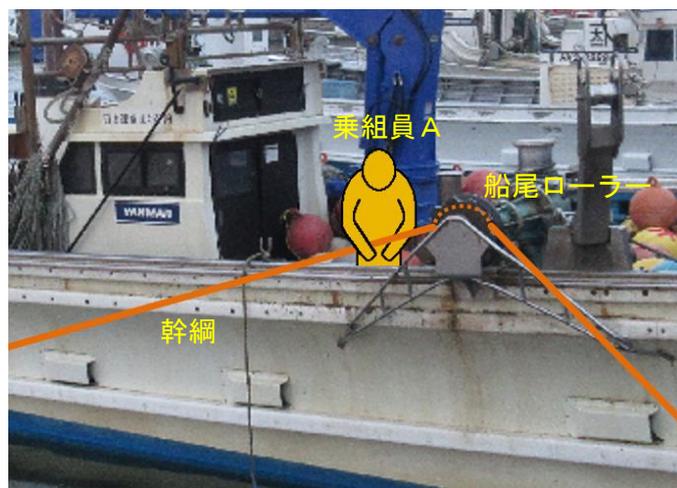
図3 乗組員Aの作業状況（イメージ）

<p>分析</p> <p>乗組員等の関与 船体・機関等の関与 気象・海象等の関与 判明した事項の解析</p>	<p>あり なし あり</p> <p>本船は、臼谷漁港北西方沖において操業中、船首ローラーと船尾ローラーに渡し掛けていた幹綱が船首ローラーから外れた状況下、乗組員Aが、船長からの指示を受けて浮き球作業を行っていた際、幹綱が船尾ローラーからも外れたことから、幹綱と舷縁の間に左腕を挟まれて負傷したものと考えられる。</p> <p>船長は、乗組員Aが浮き球作業に慣れており、迅速に行うことができると思ったことから、乗組員Aに対し、同作業を行うよう指示したものと考えられる。</p> <p>本船は、東南東風によって幹綱から離れる方向に圧流されたことから、幹綱が船首ローラーから外れ、その後、船尾ローラーからも外れたものと考えられる。</p>
<p>原因</p>	<p>本事故は、本船が、臼谷漁港北西方沖において操業中、船首ローラーと船尾ローラーに渡し掛けていた幹綱が船首ローラーから外れた状況下、乗組員Aが、船長からの指示を受けて浮き球作業を行っていた際、幹綱が船尾ローラーからも外れたため、幹綱と舷縁の間に左腕を挟まれたことにより発生したものと考えられる。</p>
<p>再発防止策</p>	<p>船長は、本事故後、船首尾のガイドローラーに渡し掛けた幹綱が、一方のローラーから外れた場合、幹綱に浮き球を取り付ける作業などを行わないこととした。</p> <p>今後の同種事故等の再発防止及び被害の軽減に役立つ事項として、次のことが考えられる。</p> <ul style="list-style-type: none"> ・ほたて貝養殖漁業に従事する漁船の船長は、風波の影響によって船体が幹綱から離れる方向に圧流されると、幹綱がガイドローラーから外れる危険性があることに留意するとともに、幹綱が1

か所のガイドローラーだけに掛かっている状態では、その危険性が増すので、幹綱に浮き球を取り付ける作業を行わないこと。

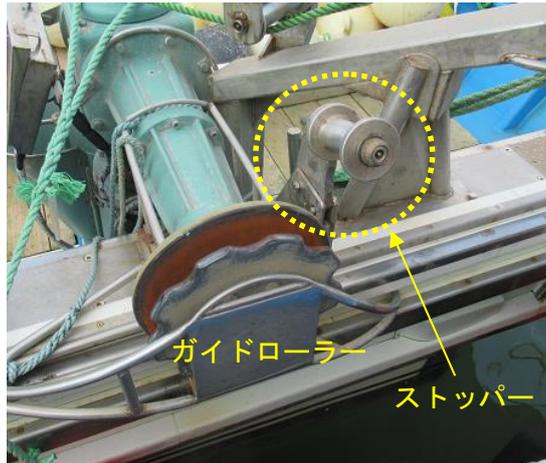
<p>ろ、乗組員Aの悲鳴が聞こえたので、船尾方を振り返って事態を知り、自身の家族に携帯電話で救急車の手配を依頼し、急いで臼谷漁港に戻った。</p> <p>乗組員Aは、臼谷漁港で待機していた救急車で北海道留萌市の病院に搬送され、左腕の橈骨及び尺骨骨折と診断された。</p> <p>(付図1 事故発生場所概略図 参照)</p>
<p>その他の事項</p>	<p>本事故当時、船尾ローラーに掛かった状態の幹綱は、舷縁の約30cm上方に位置していた。</p> <p>乗組員Aは、過去に本船での漁労経験が7～8年あり、船長に繁忙期の手伝いを頼まれ、本事故当時は臨時の乗組員として乗船していた。</p> <p>船長は、本事故当時、東寄りの風によって船体が幹綱から離れる方向(西側)に圧流されていたので、幹綱が、船首ローラーから外れ、その後、船尾ローラーからも外れたのではないかと本事故後に思った。(図4参照)</p> <div data-bbox="815 891 1198 1328" data-label="Diagram"> </div> <p>図4 本事故当時の風の状況</p> <p>船長は、幹綱に取り付けられた浮き球が1個であっても、次回の操業時に幹綱の位置が分かるので、幹綱が船尾ローラーだけに掛かり、同ローラーからも外れる危険性が増した状況で、浮き球作業を行わなければよかったと本事故後に思った。</p> <p>本船には、幹綱がガイドローラーから外れないようにするためのストッパーが装備されていなかった。(写真3参照)</p>

写真3 ストッパーを装備した実例

- ・ほたて貝養殖漁業に従事する漁船の船長は、幹綱がガイドローラーから外れることのないよう、ガイドローラーにストッパーを装備することが望ましい。
