船舶事故調査報告書

事故種類	乗揚
発生日時	令和5年4月29日 22時50分ごろ
発生場所	新潟県糸魚川市能生漁港 能生港北防波堤灯台から真方位120° 185m付近 （概位 北緯37° 06.9′ 東経138° 00.1′）
事故の概要	遊漁船第二金栄丸は、南南西進中、岩場に乗り揚げた。 第二金栄丸は、釣り客1人が負傷し、右舷船首部船底外板に破口等を生じた。
事故調査の経過	令和5年5月23日、本事故の調査を担当する主管調査官（仙台事務所）ほか1人の地方事故調査官を指名した。 原因関係者から意見聴取を行った。
事実情報 船種船名、総トン数 船舶番号、船舶所有者等 L×B×D、船質 機関、出力、進水等	遊漁船 第二金栄丸、7.9トン NG2-2048（漁船登録番号）、個人所有 13.76m (Lr) × 3.18m × 1.45m、FRP ディーゼル機関、405.00kW、平成6年8月23日 第220-23303号（船舶検査済票の番号） （写真1 参照）

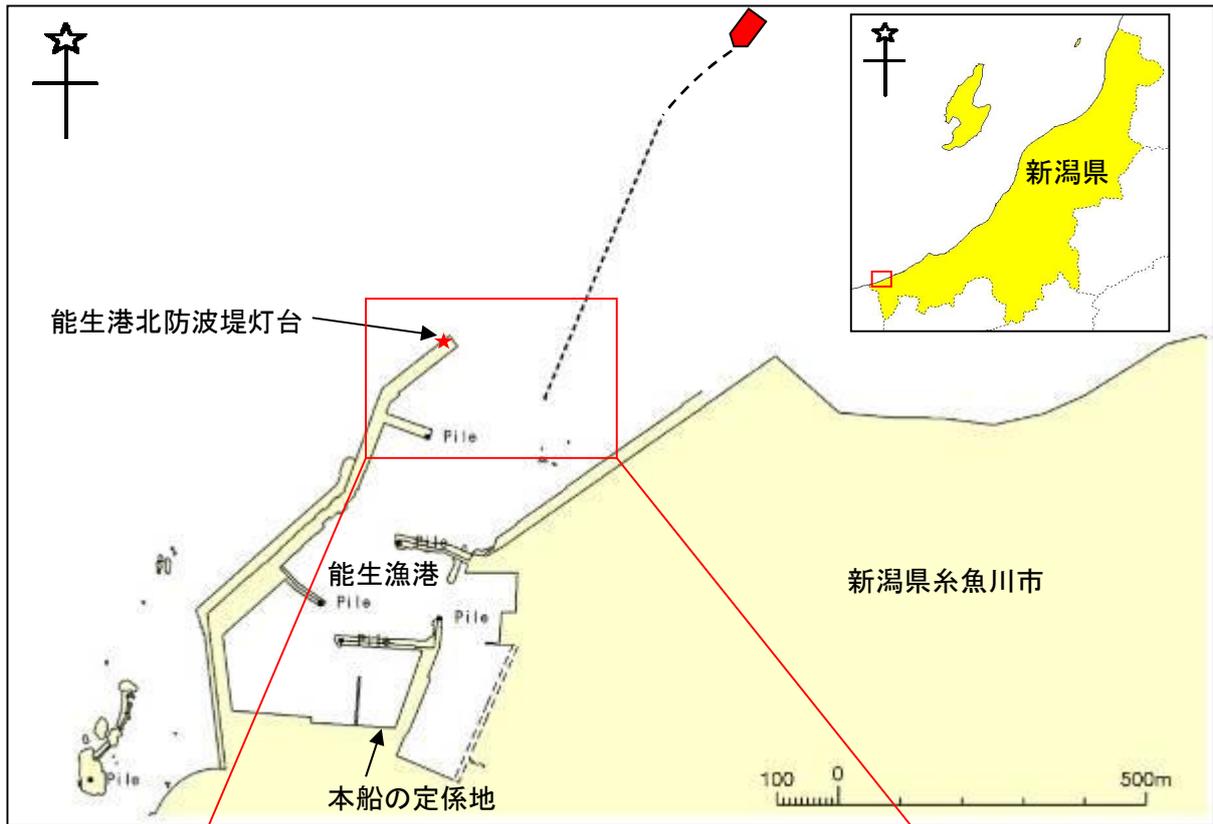
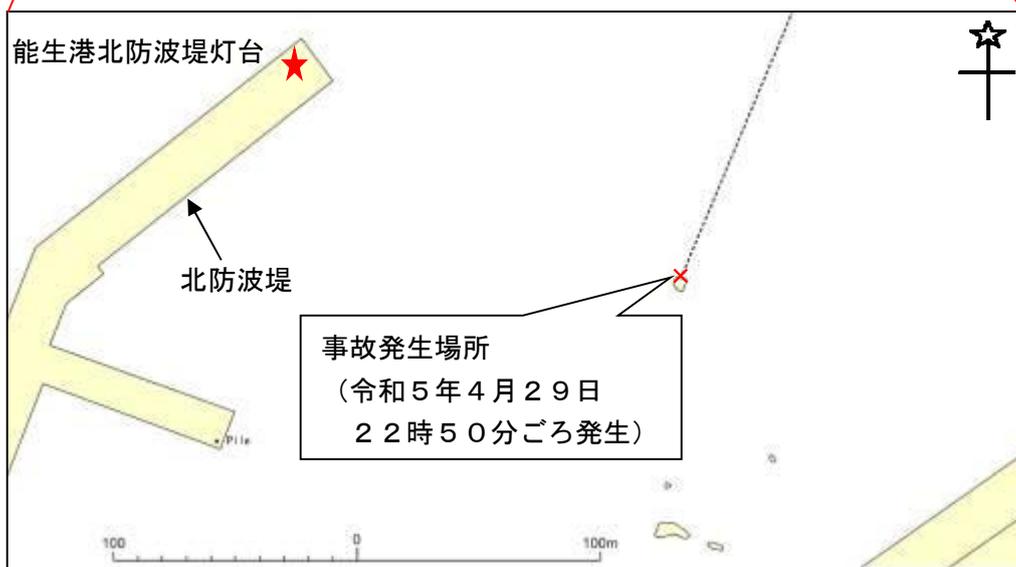
付図1 事故発生経過概略図

<p>使用しており、型式は同じもので計器の操作に迷うことはなかったが、一時的に取り付けた借りものであったので、画面の表示設定を変更せずにいた。</p> <p>船長は、慣れた海域であったので、レーダーでの船位の確認がおろそかになって、本件岩場に向かう進路となっていることに気付くのが遅れたと本事故後に思った。</p> <p>運輸安全委員会の地方分析集「夜間におけるプレジャーボートの港湾施設への衝突事故防止に向けて」（運輸安全委員会事務局神戸事務所作成、令和4年6月発行）によれば、船長の夜間航行経験の多寡にかかわらず、事故は発生しており、夜間航行経験が豊富な船長の場合の事故発生要因の一因として、油断などを背景に、継続的に船位を確認していないことなどが記載されている。</p> <p>釣り客6人は、本事故当時、救命胴衣を着用の上、前部甲板と後部甲板に分かれていて、負傷した釣り客は、前部甲板の左舷側でプラスチック製の籠に腰を掛けていた。（図1参照）</p> <div data-bbox="550 891 1425 1240" data-label="Diagram"> </div> <p style="text-align: center;">図1 釣り客の乗船位置略図</p>
<p>分析</p> <p>乗組員等の関与 船体・機関等の関与 気象・海象等の関与 判明した事項の解析</p>	<p>あり なし なし</p> <p>本船は、能生漁港を手動操舵により南南西進中、船長が、縮小表示のGPSプロッター画面上の過去の航跡に頼って航行を続けたことから、本件岩場に向かう進路となっていることに気付くのが遅れ、本件岩場に乗り揚げたものと考えられる。</p> <p>船長は、本事故当時使用していたGPSプロッターが修理業者からの借用品であったこと、また、夜間航行に慣れた海域であり、長年の経験からの油断があったことから、画面の表示設定を変更せずに、縮小表示の画面のまま航行を続けたものと考えられる。</p>
<p>原因</p>	<p>本事故は、夜間、本船が、能生漁港を手動操舵により南南西進中、船長が、縮小表示のGPSプロッター画面上の過去の航跡に頼って航行を続けたため、本件岩場に向かう進路となり、本件岩場に乗り揚げたものと考えられる。</p>

再発防止策	<p>今後の同種事故等の再発防止及び被害の軽減に役立つ事項として、次のことが考えられる。</p> <ul style="list-style-type: none">・ 船長は、慣れた海域であっても、GPSプロッター等の航海計器を使用するときは、状況に応じて表示範囲を適切に切り替えて使用すること。また、GPSプロッター画面に表示された過去の航跡のみに頼ることなく、レーダーも活用して船位の確認を継続して行うとともに、常時、周囲の適切な見張りを行うこと。・ 船長は、事故発生後、速やかに海上保安庁に通報すること。
--------------	---

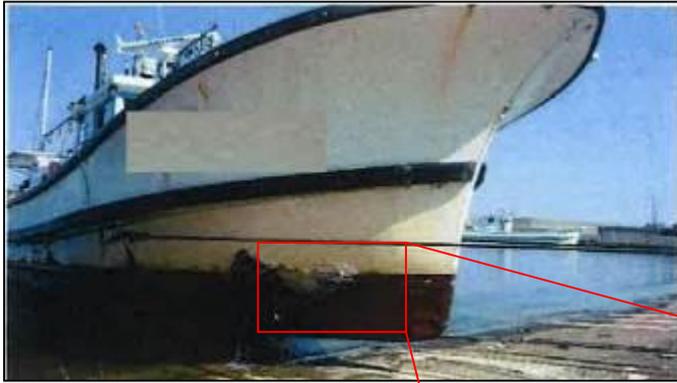
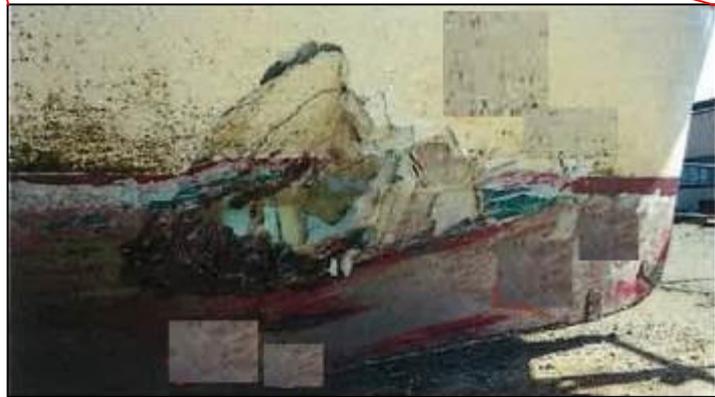
写真1 本船
乗組員等に関する情報	船長 83歳 一級小型船舶操縦士・特殊小型船舶操縦士・特定 免許登録日 昭和49年10月23日 免許証交付日 令和元年5月15日 （令和7年3月21日まで有効）
死傷者等	軽傷 1人（釣り客）
損傷	右舷船首部船底外板に破口等

写真2 本船の損傷状況

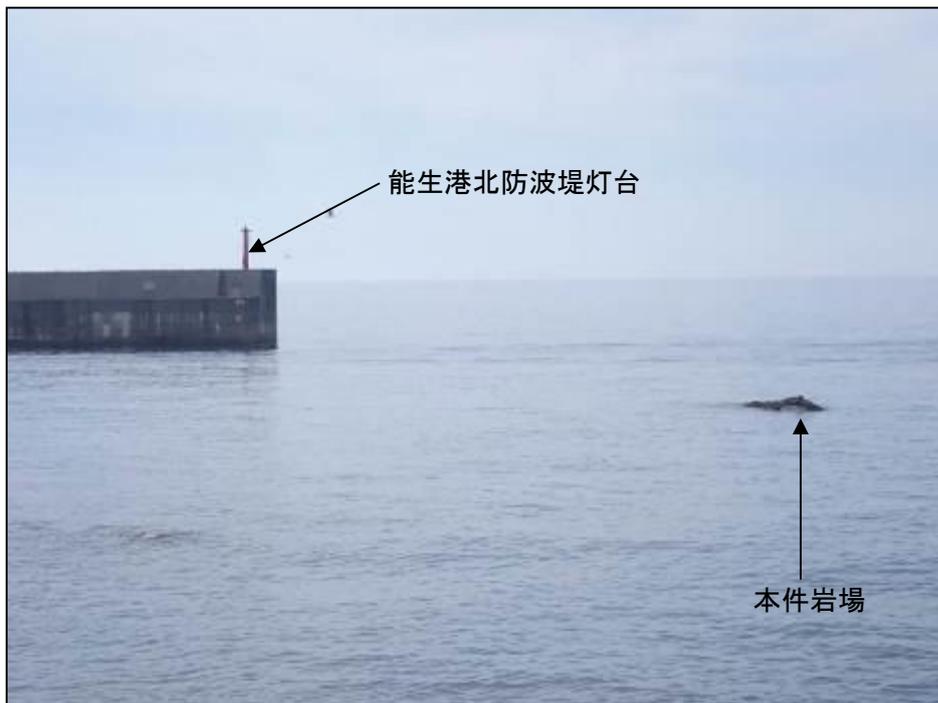
写真3 本事故発生場所付近の状況
