船舶事故調査報告書

令和6年5月22日

運輸安全委員会（海事専門部会）議決

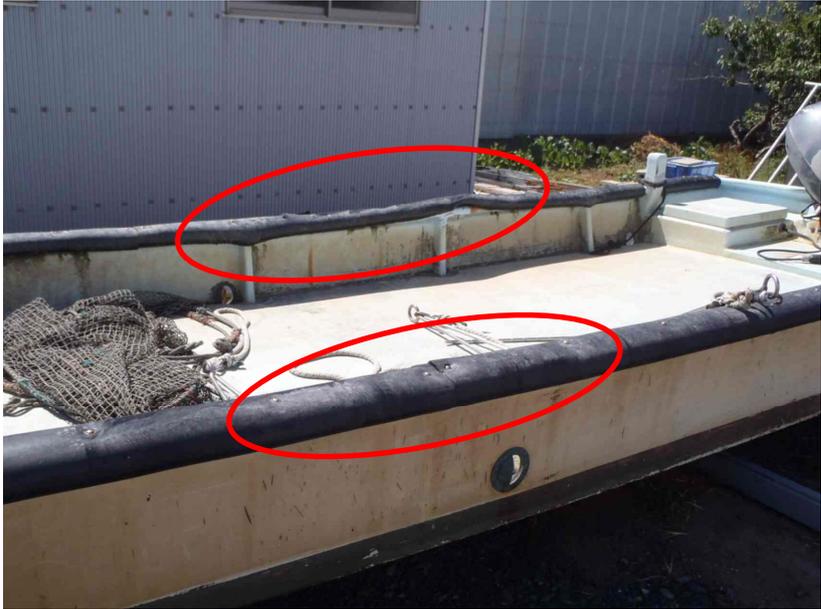
<p>写真3 A船の損傷状況</p> <p>B 船首部外板及び船底外板に擦過傷</p>
気象・海象	<p>気象：天気 晴れ、風向 南南西、風力 4、視界 良好 湖象：湖上 平穏、潮汐 下げ潮の中央期</p>
事故の経過	<p>A船は、船長Aが1人で乗り組み、採介藻(あおさ)漁の目的で、僚船3隻(うち1隻を「僚船A」という。)と共に、船首喫水が約0.1m、船尾喫水が約0.4m、乾舷の高さが約0.4mで、舞阪漁港北方沖の漁場に向け、令和5年7月24日05時10分ごろ同漁港の係留地を出発した。</p> <p>A船は、ふだんは愛知県田原市福江漁港周辺で漁を行っていたものの、時期に応じ、浜名湖所在の漁業協同組合の許可を得て、浜名湖で漁を行っており、7月14日に僚船3隻と共に舞阪漁港に回航され、17日から漁を始めていた。</p> <p>A船は、漁場に到着し、僚船3隻と共に漁を行い、11時10分ごろ帰港して水揚げを行ったのち、舞阪漁港の港外で船内の清掃を行う目的で、11時40分ごろ再び係留地を出発し、11時45分ごろ舞</p>

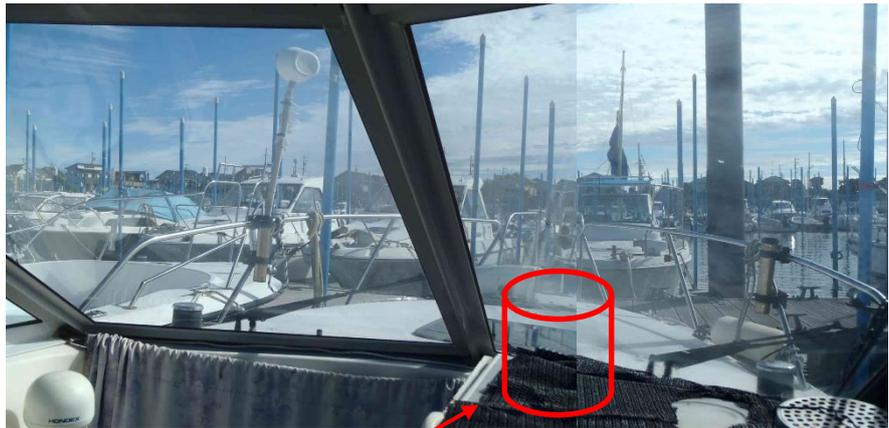
写真5 B船の船首方の見通し状況

B船は、操舵室の右舷側に操縦席があり、本事故当時、舵輪前方に魚群探知機能付きのGPSプロッターが、右舷側の前面ガラス手前にGPSアンテナがそれぞれ設置されており、操縦席に腰を掛けた状態での前方の見通しは良好であったものの、身体を左右に振ることで解消できるGPSアンテナによる死角が生じていた。(写真5～7参照)

<p>ものと考えられる。</p> <p>船長Bは、右舷方の浜名湖南岸にいた釣り人の様子が気になり、右舷方を見ながら航行を続けたこと、第2防波堤の南端に接近していることを知った際に、船首を浮上させながら左転して瞬間的に船首浮上による死角が発生したこと、及び右舷側の前面ガラス手前に設置されていたGPSアンテナによる死角が生じていたことから、A船群に気付かず、北北東進したものと考えられる。</p> <p>船長Bは、今切口を通過して浜名湖に入って右転し、船首方を見渡した際に、今まで第2防波堤の西側で漁業に従事している漁船を見ることがなかったこと、及び約0.4mの乾舷のA船が漁を行っていることを示す高さ約50cmの青色の旗を船首に掲げているのみであったことから、A船群に気付かず、弁天橋まで航行の支障になる船舶はいないと思ったものと考えられる。</p>
<p>原因</p>	<p>本事故は、舞阪漁港西方沖において、A船が錨泊中、B船が北北東進中、船長Aが、B船を認めていたものの、B船が接近したとしても、航行しているB船が錨泊しているA船群を避けると思い、そのまま船尾部で下方を向いて清掃を続け、また、船長Bが、A船群に気付かず、第2防波堤に沿って北方に向かおうと思い、右舷方の第2防波堤を見ながら航行を続けたため、両船が衝突したものと考えられる。</p>
<p>再発防止策</p>	<p>今後の同種事故等の再発防止に役立つ事項として、次のことが考えられる。</p> <ul style="list-style-type: none"> ・ 小型船舶の船長は、法令で汽笛を備えることが定められていなくても、呼子笛、ボンベ式ホーン等の有効な音響による信号を行うことができる手段を講じておくこと。 ・ 小型船舶の船長は、錨泊する際には、黒色の球形形象物を掲げ、他船が接近する場合には、有効な音響による信号で注意喚起を行い、必要に応じて衝突を避けるための措置を採ること。 ・ 和船型など乾舷の低い漁船で操業する船長は、他船から発見されやすくなるよう、大きな旗等を掲げることが望ましい。 ・ 小型船舶の船長は、遠方から見渡し、周囲に他の船舶を認められなかったとしても、見落とした場合や、見渡した後に状況が変化する可能性があることを考慮し、常に全周に意識を向けて見張りを行い、一方だけを見て航行しないこと。 ・ 小型船舶の船長は、航海計器等を設置する場合、操縦位置から死角となるような位置に設置せず、操縦位置からの周囲の見通しを常に良好な状態に保つこと。 ・ 小型船舶の船長は、機関の出力を急に上げると、船首が浮上して死角が発生することがあり、死角を発生させたまま転舵すると船首方の物標に気付かないことがあるので、機関の出力を急に上げて転舵しないこと。

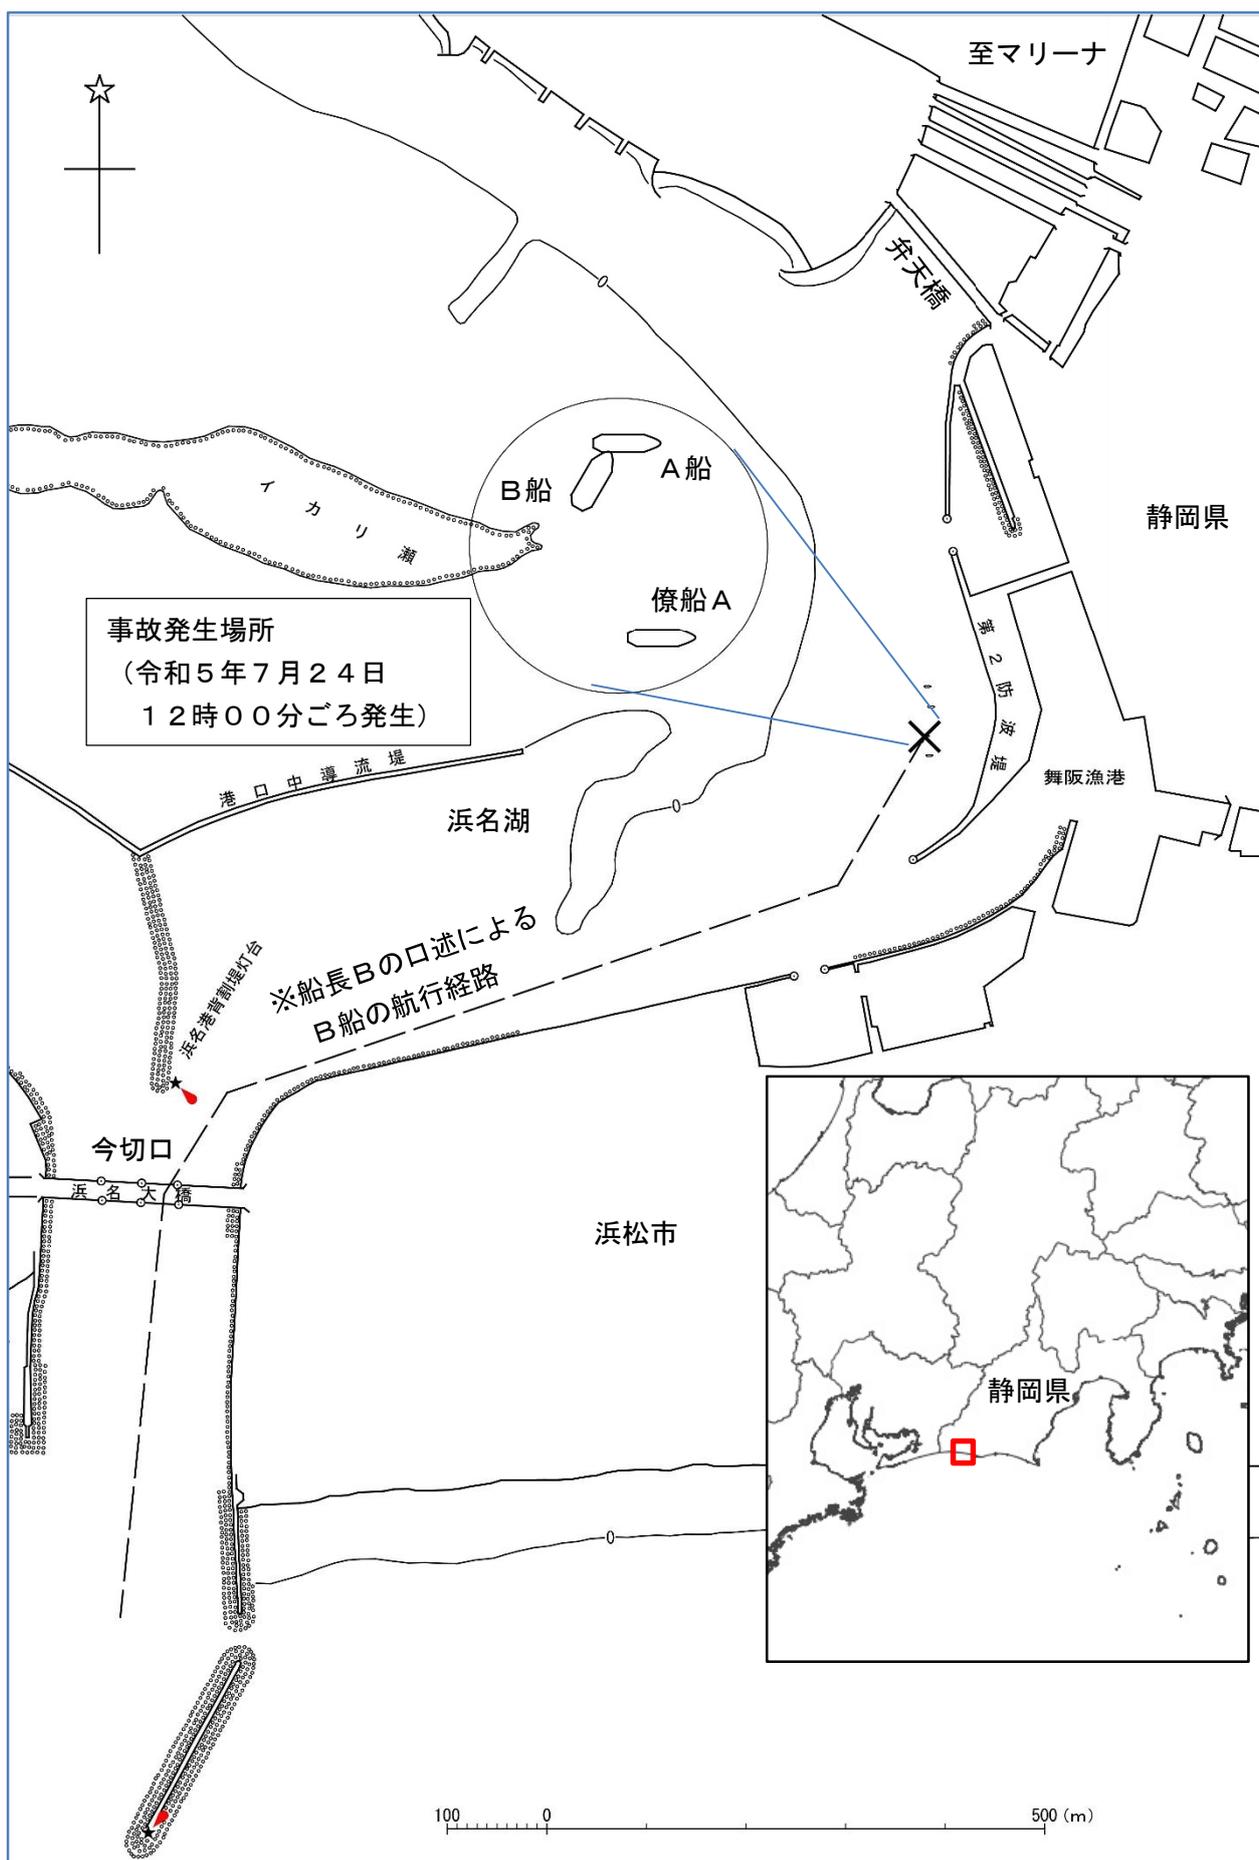
付図1 事故発生経過概略図

<p>船群に気付かず、その後、右舷方の第2防波堤を見ながら、A船に向かって航行を続け、約10knの速力で、B船とA船とが衝突した。</p> <p>僚船Aの船長は、僚船Aの清掃をしていたところ、本事故の発生に気付き、船長Bと共に、落水していた船長Aを引き揚げ、付近の漁業協同組合に支援を要請した。</p> <p>船長Aは、他の僚船によって舞阪漁港に運ばれ、救急車に移乗して病院に搬送され、左足の打撲等と診断された。</p> <p>B船は、自力で航行し、船長Aの乗った僚船に続いて舞阪漁港に入港し、海上保安庁の調査を受けた。</p> <p>A船は、僚船にえい航されて係留地に戻った。</p> <p>(付図1 事故発生経過概略図 参照)</p>
<p>その他の事項</p>	<p>船長Aは、平成21年ごろ、A船を所有する海藻加工会社に入社し、A船と同等の小型船舶の船長として職務に従事しており、本事故当時、疲れもなく、健康状態は良好であった。</p> <p>船長Bは、平成9年ごろ本船を購入し、冬期を除き、月に2、3回程度静岡県沿岸に釣りに出ており、本事故当時、疲れもなく、健康状態は良好であった。</p> <p>A船は、本事故当時、漁を行っていることを示す高さ約50cmの青色の旗を船首に掲げているのみで、黒色の球形形象物を掲げていなかった。</p> <p>A船は、汽笛等を備えておらず、本事故当時、呼子笛等の有効な音響による信号を行うことができない手段がなかった。</p>
<p>分析</p> <p>乗組員等の関与</p> <p>船体・機関等の関与</p> <p>気象・海象等の関与</p> <p>判明した事項の解析</p>	<p>A あり、B あり</p> <p>A なし、B なし</p> <p>A なし、B なし</p> <p>A船は、舞阪漁港西方沖で錨泊中、船長Aが、A船の右舷後方約800m付近にB船が東進していることを認めたものの、B船が接近したとしても、B船がA船群に気付き、航行しているB船が錨泊しているA船群を避けると思い、そのまま船尾部で下方を向いて清掃を続けたことから、B船が至近となるまで接近していることに気付かず、B船と衝突したものと考えられる。</p> <p>B船は、舞阪漁港西方沖で北北東進中、船長Bが、A船群に気付かず、第2防波堤に沿って北方に向かおうと思い、右舷方の第2防波堤を見ながら、A船に向かって航行を続けたことから、A船と衝突したものと考えられる。</p> <p>船長Bは、B船が船首を浮上させながら左転したので、瞬間的に船首浮上による死角が発生し、A船群が船首方となっていたものの、A船群に気付かず、その後、右舷方の第2防波堤を見ながら、A船に向かって北北東進を始め、約10knの速力で、B船とA船とが衝突した</p>
