## 船舶事故調査報告書

令和6年5月22日

事故種類	乗揚
発生日時	令和5年9月20日 12時25分ごろ
発生場所	千葉県富津市富津岬西方沖の第1海堡西岸 第2海堡灯台から真方位082° 1.3海里（M）付近 （概位 北緯35° 18.9′ 東経139° 46.0′）
事故の概要	プレジャーボートアクアマリン号は、釣りをしながら漂泊中、浅所に乗り揚げた。 アクアマリン号は、船体中央部の船底外板に破口を生じ、その後、波を受け転覆した。
事故調査の経過	令和5年10月19日、本事故の調査を担当する主管調査官（横浜事務所）ほか1人の地方事故調査官を指名した。 原因関係者から意見聴取を行った。
事実情報 船種船名、総トン数 船舶番号、船舶所有者等 L×B×D、船質 機関、出力、進水等	プレジャーボート アクアマリン号、0.9トン 232-42822千葉、有限会社サンマリン（A社） 7.29m（Lr）×1.79m×0.73m、FRP ガソリン機関（船外機）、36.8kW、不詳 （写真1 参照）

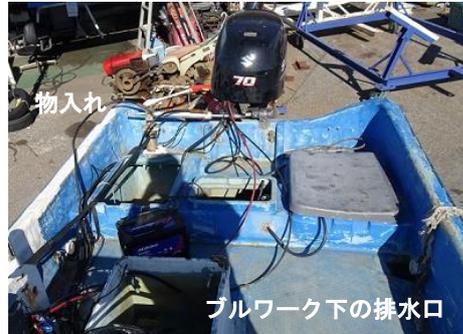
写真2 船尾部

<p>海象：波向 南西、波高 約0.3m、潮汐 下げ潮の末期  海水温 約28.8℃（14時00分、風の塔（川崎人工島））</p>
<p>事故の経過</p>	<p>本船は、レンタルボートで、船長が1人で乗り組み、知人2人（以下「同乗者A」及び「同乗者B」という。）を乗せ、釣りの目的で、令和5年9月20日08時15分ごろ、千葉県木更津市畔戸<small>くろと</small>のA社前面の小櫃川<small>おびつ</small>右岸から出航した。</p> <p>船長は、09時00分ごろから木更津港防波堤付近で釣りを行ったのち、釣り場を変えることとし、第1海堡付近に向けて移動を始めた。</p> <p>船長は、以前、第1海堡付近で釣りを行った際、投錨したものの、底質が砂で走錨した経験があり、船外機を停止し、漂泊して釣りを行うこととした。</p> <p>本船は、第1海堡南西方沖に到着後、漂泊して北方に流され、船長が船外機を始動して、第1海堡南西方沖に移動した。</p> <p>本船は、船首を北北東方に向けて船外機をチルトアップして漂泊し、船長及び同乗者2人が立って釣りをを行い、船長が風波によって第1海堡西岸に圧流されていることを認めたが、初めて海釣りをする釣果のない同乗者2人に魚を釣らせたいと思い、釣りに夢中になって漂泊を続けた。</p> <p>船長は、思った以上に本船が圧流され、第1海堡西岸の護岸の捨て石<sup>*1</sup>に近づいたので、同乗者Aにボートフックで捨て石を押しもらい、船外機を始動して移動しようとしたものの、12時25分ごろ本船が捨て石に乗り揚げた。（図1参照）</p> <div data-bbox="722 1272 1254 1585" data-label="Image"> </div> <p>図1 第1海堡（出典：国土地理院空中写真）</p> <p>船長は、右舷後部の操舵スタンド後方に座り、船外機を始動して捨て石から離れたものの、本船が右舷側に傾斜して速力が上がらなくなり、船尾部の3つ（両舷及び中央）の物入れを確認したところ、右舷船尾部の物入れのみに海水が浸入しているのを認め、同乗者と共にバケツ等で排水し、同物入れ内下部の排水口（直径5cm程度）に軍手を丸めて詰めた。（写真2参照）</p>

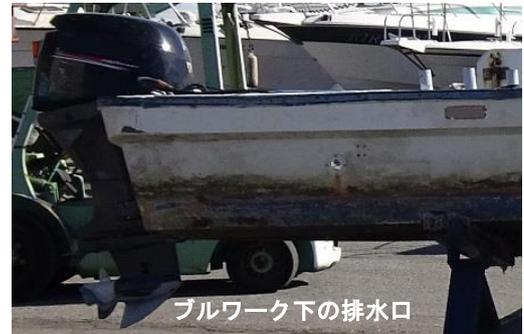
写真3 右舷船尾部

本船は、海ほたる南方沖に到着して停船後、船尾部が沈下しブルワーク下の排水口から甲板上に浸水が始まった。（写真3参照）

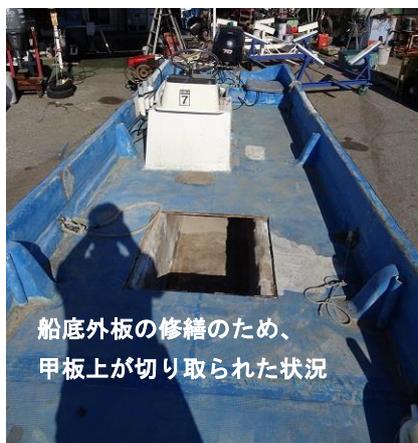
写真4 甲板上

本船の甲板下には、船首から船尾にわたって中心部に空所が設けられ、船体中央部付近の幅は約55cm、深さは約35cmであった。(写真4、5参照)

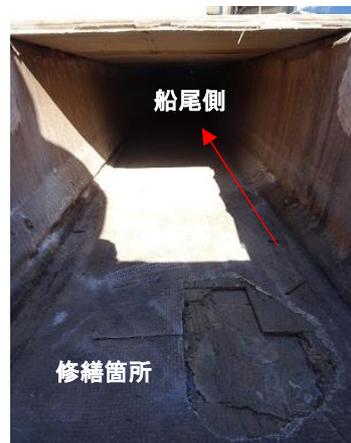
写真5 甲板下

A社担当者によれば、船尾部の3つ（両舷及び中央）の物入れ内下部には、物入れに入った海水を甲板下の空所に流す排水口が設けられており、これらの排水口は船外に通じてはいなかった。

両舷物入れ内下部の排水口には、ねじ込み式の蓋があったが、中央物入れ内下部の排水口には蓋がなく、本船をえい航後に陸揚げした際、これら両舷の蓋は両方とも見当たらなかった。

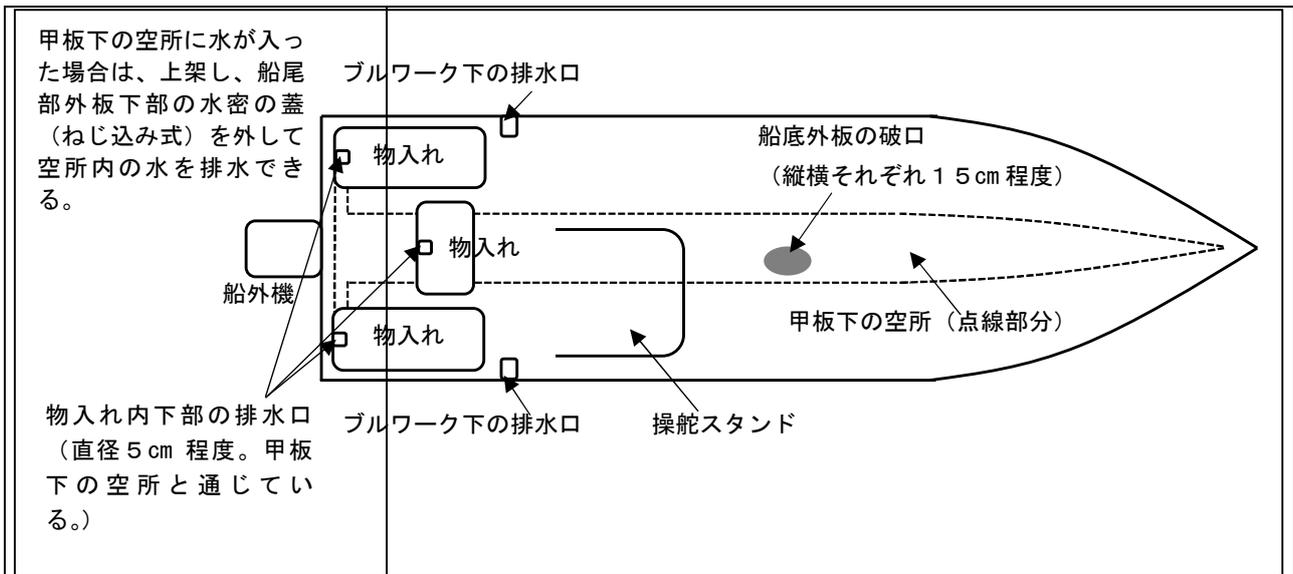
図2 船体略図

- ① 乗揚により船体中央部の船底外板に破口が生じて甲板下の空所に海水が浸入し、船長が右舷後部の操舵スタンド後方に座っていて右舷側に傾斜して、同空所に通じていた右舷船尾部の物入れに浸水した。(図2参照)

- ② 右舷船尾部の物入れへの浸水については、船尾部の3つの物入れと甲板下の空所が通じていることを知らなかったため、本船が右舷側に傾斜した際、気が動転してブルワーク下の排水口から浸入したものと誤って認識していた。
- ③ 右舷船尾部の物入れ内を確認した際、海水が浸入しているのを認めたが、ねじ込み式の蓋は見ておらず、右舷船尾部の物入れ内下部の排水口に軍手を丸めて詰め、同物入れへの浸水は止まったように見えた。
- ④ 船底外板の破口から甲板下の空所に浸入した海水により船体が沈下した状態だったので、海ほたるへの移動時に速力が上がらず、停船後、船尾部のブルワーク下の排水口から甲板上に浸水した後、転覆した。

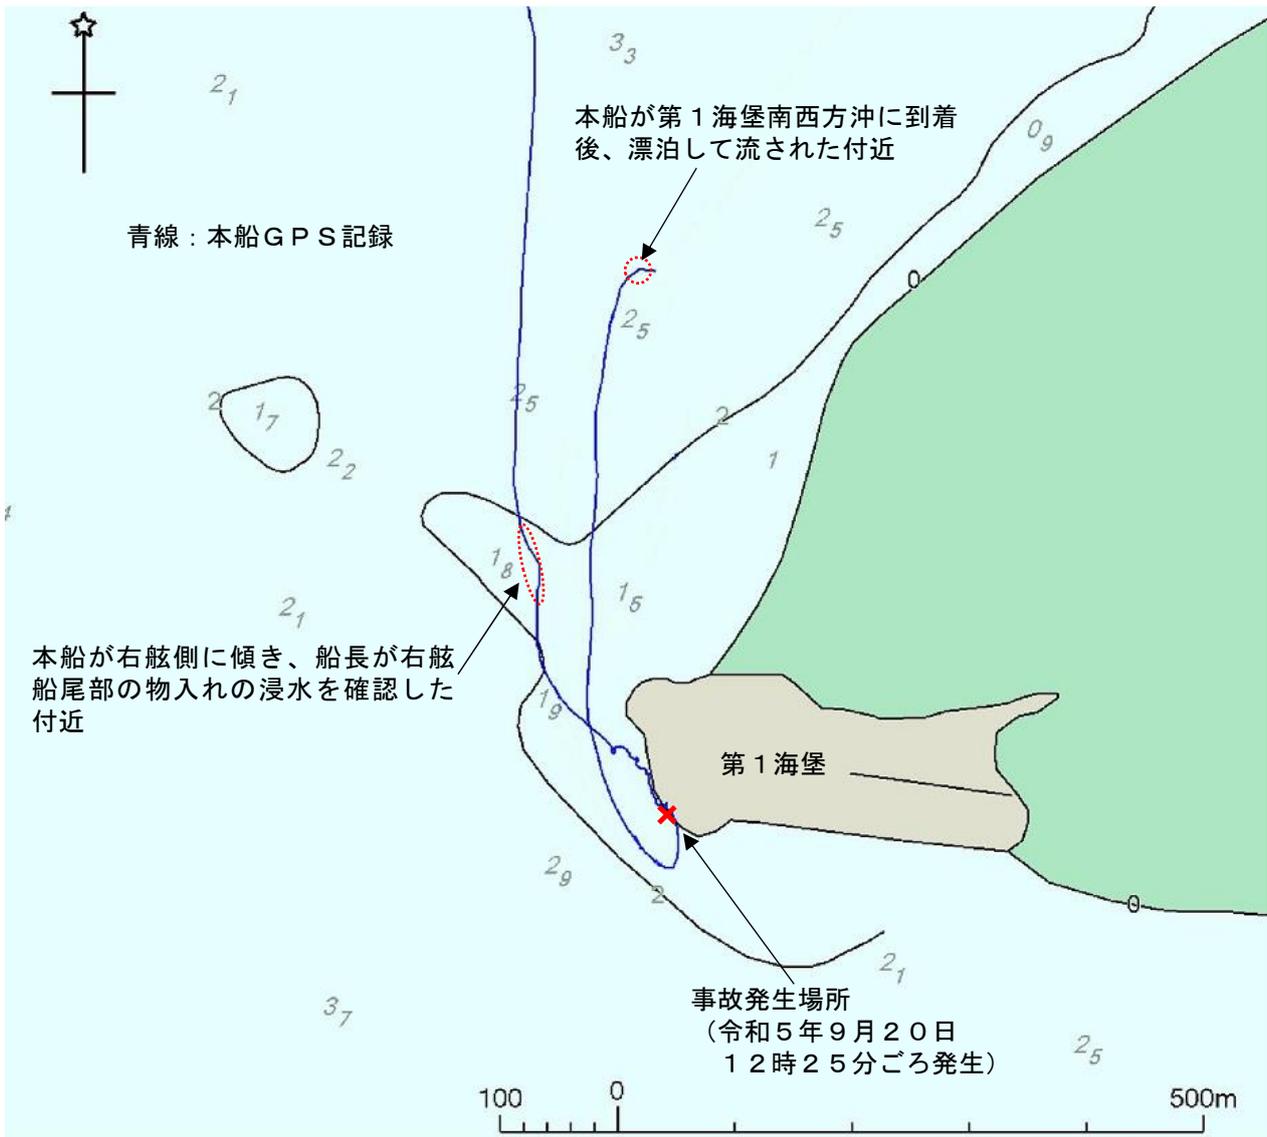
付図1 事故発生経過概略図

本船は、第1海堡南西方沖において、漂泊中、風波によって第1海堡西岸の護岸の捨て石に向かって圧流される状況下、船長が、初めて

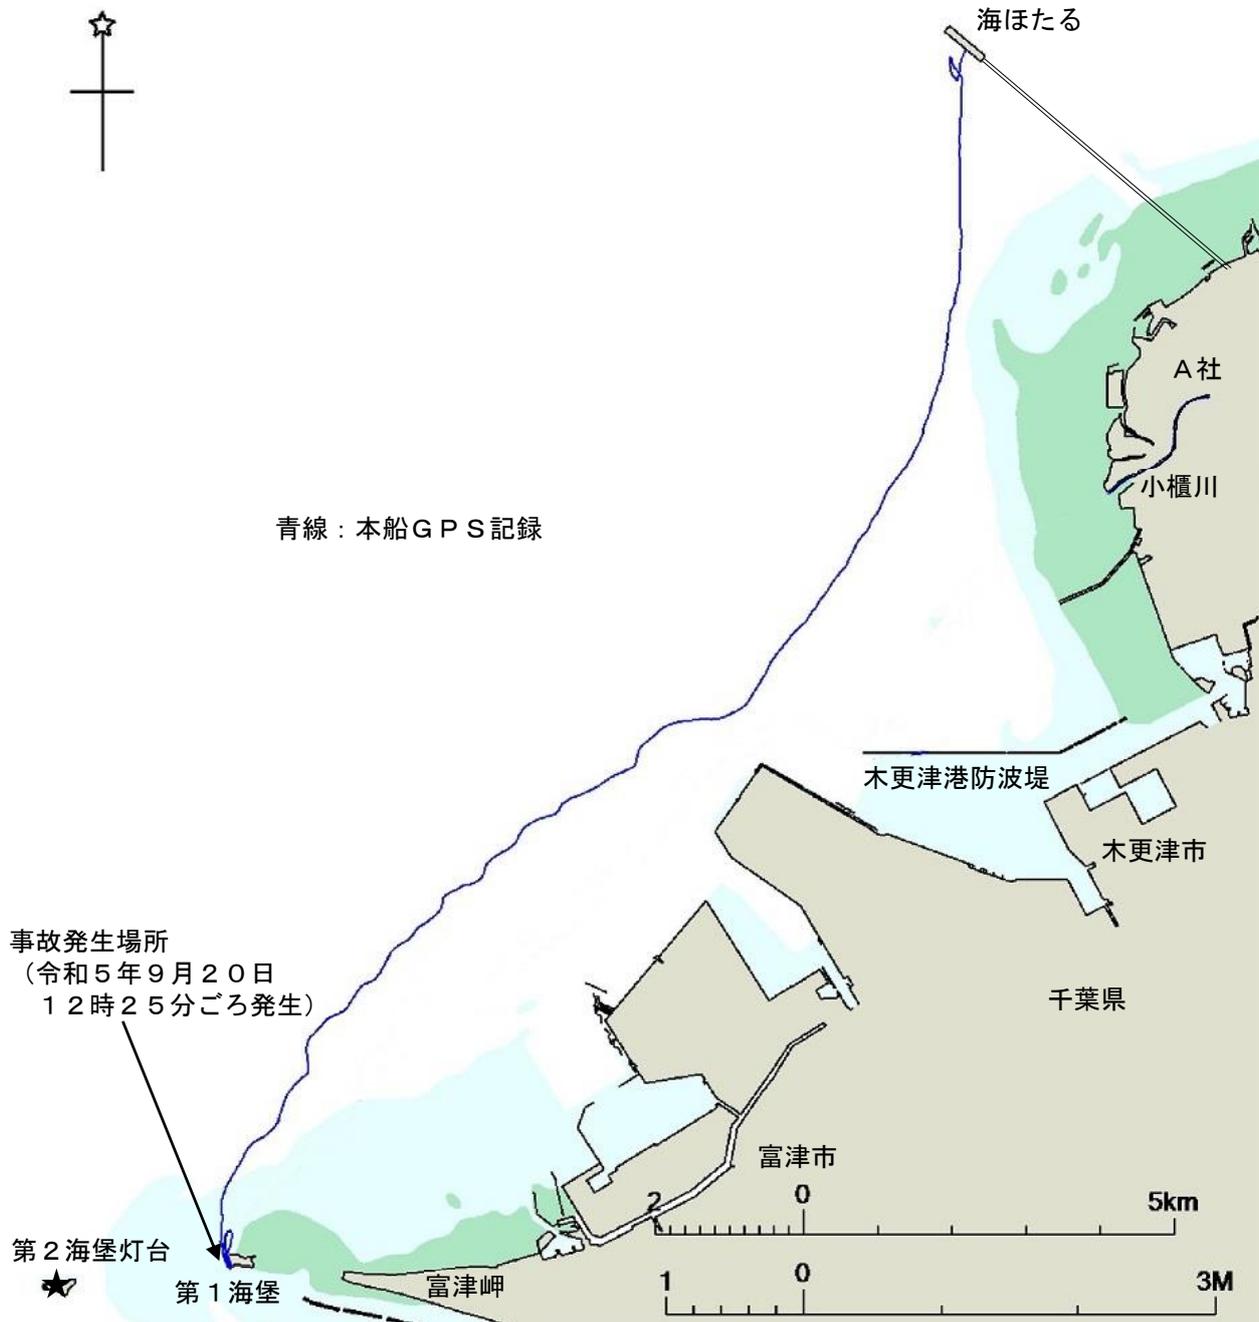
付図2 事故発生後の本船の経過概略図

本船は、船長が14時29分ごろ携帯電話でA社担当者に救助を要請し、同乗者と共にバケツ等で排水したものの、船尾部が海中に没した後、南西からの波を受け、左舷側に傾斜し転覆した。
