船舶事故調査報告書

事故種類	衝突（岸壁）
発生日時	令和5年8月16日 11時05分ごろ
発生場所	阪神港尼崎西宮芦屋第1区 尼崎西防波堤灯台から真方位206°770m付近 （概位 北緯34°40.7′ 東経135°22.4）
事故の概要	監視艇たてやまは、南西進中、左転して岸壁に衝突した。 たてやまは、乗組員2人が負傷し、船首部に破口を伴う凹損を生じ、また、岸壁は、コンクリートに擦過傷を生じた。
事故調査の経過	令和5年8月21日、本事故の調査を担当する主管調査官（神戸事務所）ほか1人の地方事故調査官を指名した。 原因関係者から意見聴取を行った。
事実情報 船種船名、総トン数 船舶番号、船舶所有者等 L×B×D、船質 機関、出力、進水等	監視艇 たてやま、50トン 134416、財務省 24.25m (Lr) × 5.40m × 2.80m、軽合金 ディーゼル機関2基、出力2,406kW（合計）、平成11年10月進水
乗組員等に関する情報	船長 59歳 五級海技士（航海） 免許年月日 平成3年9月9日 免状交付年月日 令和2年10月7日 免状有効期間満了日 令和7年12月20日
死傷者等	軽傷 2人（乗組員）
損傷	本船 船首部に破口を伴う凹損 岸壁 コンクリートに擦過傷
気象・海象	気象：天気 晴れ、風向 南西、風力 2、視界 良好 海象：海上 平穏、潮汐 下げ潮の中央期
事故の経過	本船は、台風を避泊する目的で、令和5年8月14日から阪神港尼崎西宮芦屋第1区の北堀運河に係留されていた。 本船は、16日06時00分ごろ阪神港長が第二警戒態勢（避難勧告）を解除後、船長ほか4人（以下「乗組員A」、「乗組員B」、「乗組員C」、「乗組員D」という。）が乗り組み、10時40分ごろ「阪神港大阪第2区の中央突堤南岸船だまり」（以下「本件船だまり」とい

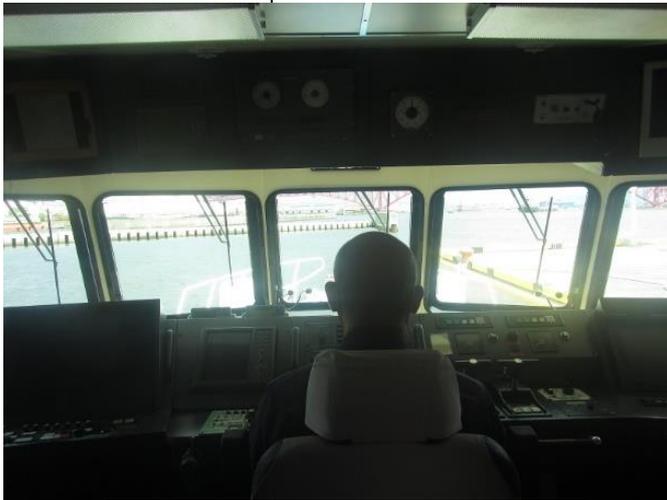
写真1 船長の操船位置(再現)

本船は、離岸後、船長が操舵室中央の椅子に、乗組員Aが右舷側の椅子に、乗組員Bが左舷側の椅子に、乗組員Cがその後方の椅子にそれぞれ腰を掛け、乗組員Dが乗組員Cの後方に立ち、船長が手動操舵で操船に当たり、約15ノット(kn)の速力(対地速力、以下同じ。)で南西進を始めた。(写真1、図1参照)

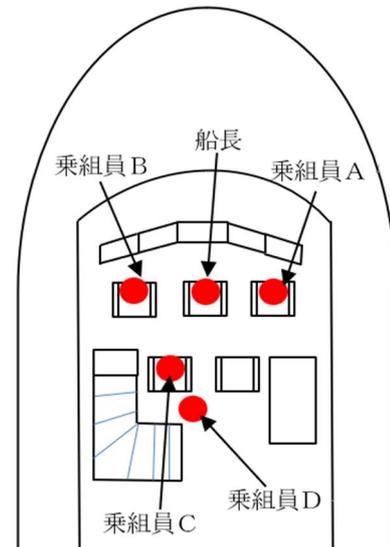
図1 乗組員配置図

船長は、衝突直前に立ち上がり「ショックに備え」と号令し、乗組員C及び乗組員Dは床にしゃがみ込んだ。また、乗組員A及び乗組員Bは衝突に備えて椅子の肘掛けを持ったが、操舵室前面の機器で顔等を打って負傷した。

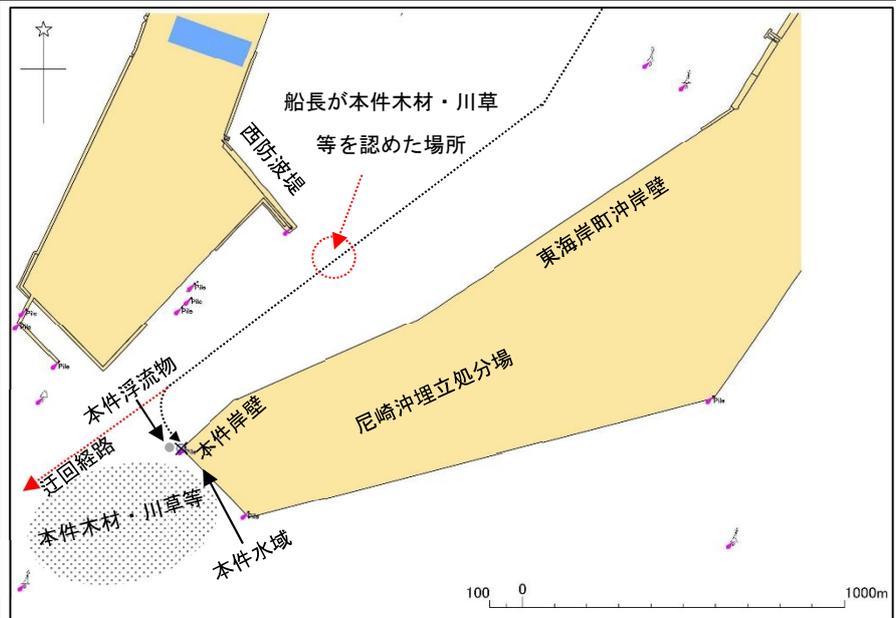
図2 事故発生経過概略図

船長は、西防波堤付近を南西進中、尼崎沖埋立処分場南西方沖に木材や川草等が広く海面に浮いている状況(以下「本件木材・川草等」という。)を認め、その北西方を迂回しようと思っていたところ、同処分場と本件木材・川草等の間に、幅約10mの航行ができそうな水域(以下「本件水域」という。)が見えたので、本件船だまりまでの時間を短縮しようと思い、本件水域に向け左舵を取った。

船長は、約13~14knの速力で左転中、船首方に木材のような小さな浮流物(以下「本件浮流物」という。)を認め、左転を続けて本件浮流物を回避していたところ、船首方約100mに尼崎沖埋立処分場の岸壁(以下「本件岸壁」という。)が迫っていることに気付いた。

船長は、衝突を避けようと右舵一杯としつつ、本件岸壁の約60m手前で全速力後進としたが間に合わず、本船は11時05分ごろ船首部が本件岸壁南西端に衝突した。(図2参照)

船長は、南西進中、本件木材・川草等に注意が向いていて、本件浮流物に気付かなかったと本事故後に思った。また、本件水域に向けて左転中、本件浮流物を認めて避けることに意識を向けていたので、本船の船首が本件岸壁に向いていたことに気付いておらず、本件浮流物を回避した後、船首方に本件岸壁を認めて右舵一杯にしても左転時の回頭惰力が大きく、本件水域に針路を向けることができなかったと思った。

<p>分析</p> <p>乗組員等の関与 船体・機関等の関与 気象・海象等の関与 判明した事項の解析</p>	<p>あり なし なし</p> <p>本船は、阪神港尼崎西宮芦屋第1区において、船長が、本件水域に向けて約1.3～1.4 knの速力で左転中、本件浮流物を認めて回避しようと左転を続けたことから、本件岸壁に船首が向いていたことに気付かず、船首方に本件岸壁を認めて右舵一杯とした後、全速力後進としたが間に合わず、本件岸壁に衝突したものと考えられる。</p> <p>船長は、本件浮流物を認めた後、本件浮流物を回避することに意識を向けていたことから、本船の船首が本件岸壁に向いていたことに気付かなかったものと考えられる。</p> <p>船長は、左転しようとする前、本件木材・川草等を認めていたが、本件水域が見えたことから、本件木材・川草等を迂回せず航行時間を短縮しようと思い、本件水域に向けて左転したものと考えられる。</p>
<p>原因</p>	<p>本事故は、本船が、阪神港尼崎西宮芦屋第1区において、船長が、本件水域に向けて約1.3～1.4 knの速力で左転中、本件浮流物を認めて回避しようと左転を続けたため、本件岸壁に船首が向いていたことに気付かず、船首方に本件岸壁を認めて右舵一杯とした後、全速力後進としたが間に合わず、本件岸壁に衝突したものと考えられる。</p>
<p>再発防止策</p>	<p>今後の同種事故等の再発防止に役立つ事項として、次のことが考えられる。</p> <ul style="list-style-type: none"> ・ 船長は、台風や大雨通過後の河口付近には、流された草木等が広く浮流することから、浮流物との衝突等を防止するため、浮流物の早期発見に努めるとともに、突然の浮流物発見により急な回避操船とならないよう、速力を抑えながら航行すること。 ・ 見張りに当たる乗組員は、船首方に障害物を認めた場合、船長が回避操船をしようと思っても、障害物の存在について操舵室内で情報を共有すること。
