船舶事故調査報告書

事故種類	陸上作業員死亡
発生日時	令和3年11月9日 07時54分ごろ（死亡日時：令和3年11月12日18時11分ごろ）
発生場所	徳島県徳島小松島港小松島区赤石地区ー10m岸壁 和田ノ鼻灯台から真方位037° 1.1海里（M）付近 （概位 北緯33° 59.7′ 東経134° 37.3′）
事故の概要	コンテナ船 ^{ドンジンフォーチュン} DONGJIN FORTUNEは、船長ほか16人が乗り組み、赤石地区ー10m岸壁に右舷着けで着岸作業中、同岸壁上で同船の係留索を係船柱にかける作業（以下、「綱取り作業」という。）を行っていた陸上作業員1人が、跳ね上がった係留索に当たって重傷を負い、その後死亡した。
事故調査の経過	<p>令和3年11月10日、本事故の調査を担当する主管調査官（神戸事務所）ほか1人の地方事故調査官を指名した。</p> <p>なお、後日、主管調査官及び担当調査官を船舶事故調査官に交替した。</p> <p>令和3年11月11日、令和4年6月7日、8日、7月29日口述聴取、令和4年1月18日、24日、5月11日、13日、17日、31日回答書受領</p> <p>令和4年10月27日、その時点までの事実調査結果に基づき、国土交通大臣に対して経過報告を行い、公表した。</p> <p>原因関係者からの意見聴取は、本人が本事故で死亡したため、行わなかった。</p> <p>本船の旗国に対し、意見照会を行った。</p>

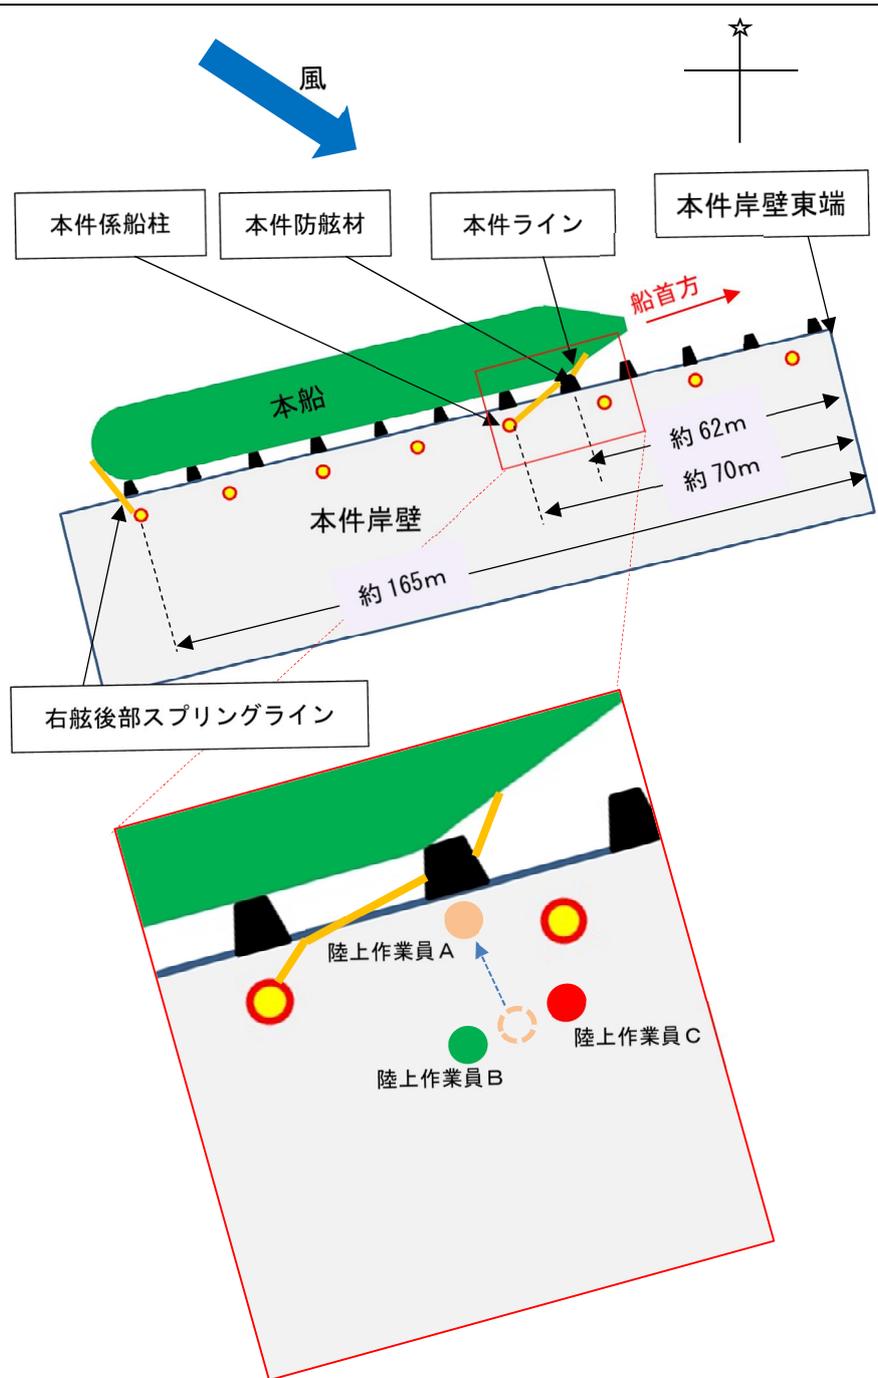
図4 本船の本件岸壁接岸状況図

本船は、西北西方からの風によって右舷船体外板が本件防舷材を含む各防舷材に押し付けられている状況において、陸上の荷役装置の位置に着岸位置を合わせるため、07時52分ごろ主機を使用して前方（東方）に移動した。このとき、本船の右舷船体外板は、各防舷材に強く押し付けられており、本船が移動するときに船体外板と防舷材がこすれて摩擦により煙が上がるほどであった。

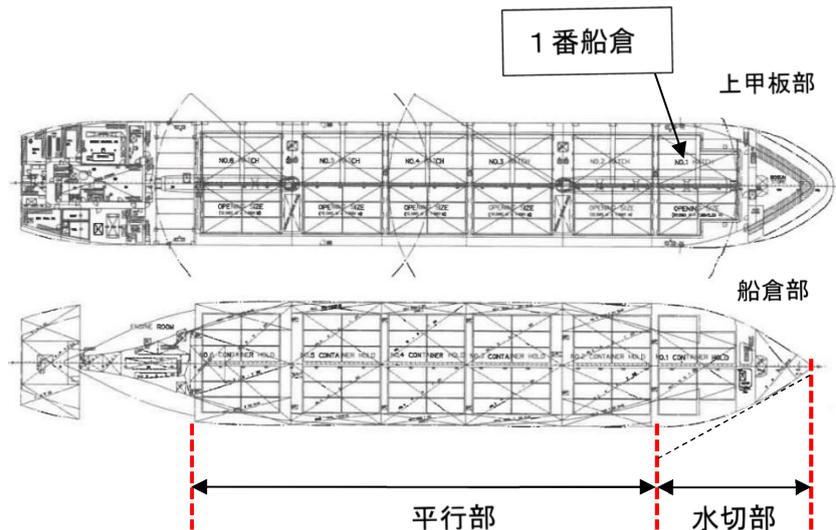
図5 一般配置図（抜粋）

<p>い、船首方に引かれて徐々に緊張した後、本件防舷材の下部に引っ掛けて更に緊張していった。</p> <p>陸上作業員Aが、本件ラインが緊張している状況下、本件防舷材が設置されている位置付近の本件岸壁の上縁付近から斜め下方をのぞき込んだところ、緊張した本件ラインが、本件防舷材の下部の引っ掛かりから外れて急激に跳ね上がり、陸上作業員Aの頭部に当たった。</p> <p>陸上作業員Aは、小松島市内の病院に救急搬送され、意識不明の重体で入院して治療を受けたが、11月12日18時11分ごろ死亡した。死因は頸髄損傷、びまん性脳損傷、頭蓋骨・顔面骨・肋骨骨折と検案された。</p> <p>(付図1 事故発生場所概略図、付表1 本船のAIS記録(抜粋))</p>
<p>その他の事項</p>	<p>(1) 本船の航路について</p> <p>本船は、大韓民国と阪神港並びに山口県及び大分県所在の各港をほぼ1週間で航海する定期コンテナ船で、徳島小松島港小松島区には毎週入港していた。</p> <p>(2) 本船の船体構造について</p> <p>一般配置図によれば、本船は、1番から6番までの船倉を有する船尾船橋型のコンテナ専用船であり、船首端から1番船倉までは船体の水切部^{*4}に相当し、2番船倉以降の船体の平行部と異なって船体外板が船体中心線に対して、角度を有していた。また、船首部の船型は、船首フレア^{*5}が一般的な貨物船と比較して大きく、上甲板は船首端から1番船倉中央付近でほぼ最大船幅に達しており、水切部における上甲板から船底部までの船体外板の傾斜は、一般的な貨物船と比較して大きくなっていた。</p> <p>(図5参照)</p>

本船の平行部の船体外板は、おおむね垂直かつ均等に防舷材に接していたのに対し、本船の水切部は、本件岸壁の側面に垂直に取り付けられている本件防舷材に対して角度と傾斜をもって接していた。

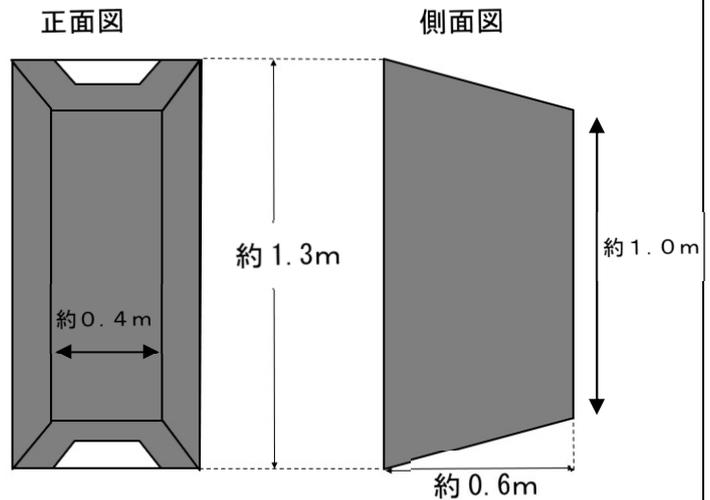
図6 本件防舷材イメージ図

本件防舷材は、ソリッド式ゴム防舷材^{*7}で、形状はV型、岸壁に取り付けた状態では縦方向の長さが約1.3m、岸壁に圧着した取付け底部から海側方向への突出部までの高さが約0.6mであり、本件岸壁上縁に接する上端部分及び下端部分が船体外板

に接する接触面に対してテーパー^{*8}状で、側面から見ると台形となっていた。

本件岸壁には、本件防舷材を含め、同型の防舷材が約15.5m間隔で12本設置されており、本件防舷材は、本件岸壁東端から西方に数えて5番目の約6.2m離れた位置に設置されていた。(図6及び写真2参照)

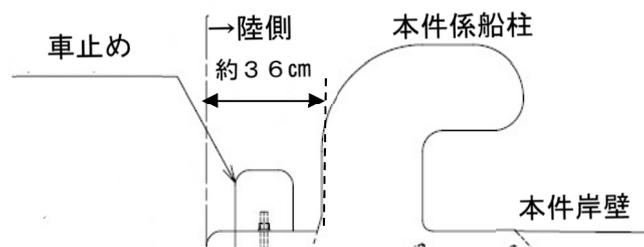
図7 本件係船柱

本件係船柱は、鋼製の直径約32cmの円筒の形状で、先端が陸側に約90°曲げられた係船曲柱であり、最大許容荷重が約500kNであった。

本件係船柱は、幅約20cm、高さ約20cmの車止めが設置された岸壁の縁から約36cm陸側に設置されていた。(図7参照)

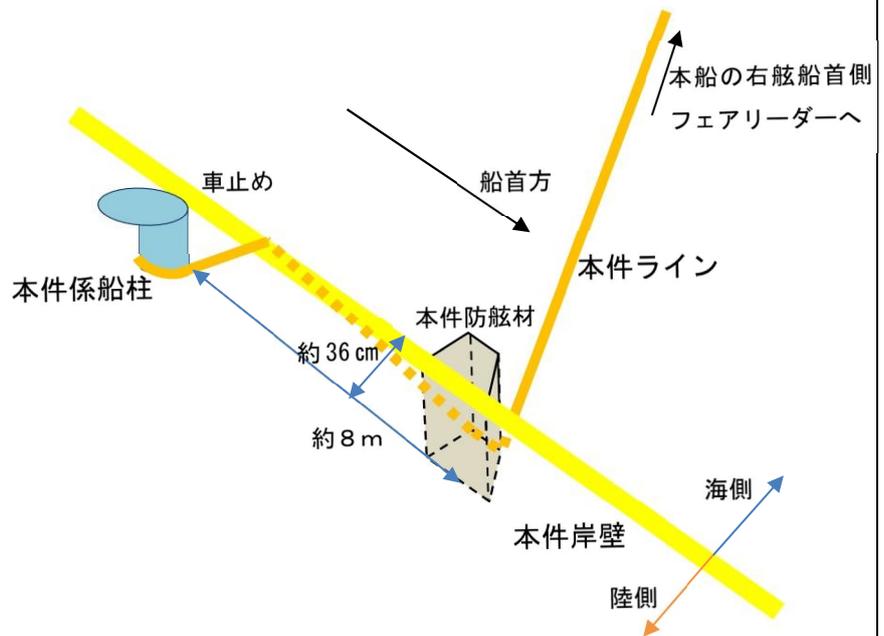
図8 本事故発生前の本件ラインの状態（イメージ図）

<p>陸上作業員Cは、本事故発生時の陸上作業員Aの行動について次のとおり口述している。</p> <p>陸上作業員Aは、本件ラインが本件防舷材の下部に引っ掛かった状況を確認した上で、本船の乗組員に本件ラインの状況を伝えようと思い、咄嗟に本件岸壁の縁付近に近寄り、そこから斜め下方の本件防舷材の下部をのぞき込んだのではないかと思う。</p>
<p>分析</p> <p>乗組員等の関与</p> <p>船体・機関等の関与</p> <p>気象・海象等の関与</p> <p>判明した事項の解析</p>	<p>あり</p> <p>なし</p> <p>なし</p> <p>(1) 死亡者の状況</p> <p>陸上作業員Aの死因は、頸髄損傷、びまん性脳損傷、頭蓋骨・顔面骨・肋骨骨折であった。</p> <p>(2) 本船船体の状況</p> <p>本船は、本事故当時、本件ラインを本件係船柱に、また、右舷後部スプリングラインを本件岸壁東端より8番目の係船柱に取り右舷船体を本件岸壁に接岸し、西北西方からの風によって本件防舷材を含む各防舷材に右舷船体外板を押し付けられている状況下、船首方に移動したと認められる。</p> <p>(3) 本事故発生前の本件ラインの状況</p> <p>本件ラインは、本件係船柱に接続された後、緊張する前に本船の右舷船体外板が本件岸壁に接岸し、右舷船体外板と本件防舷材が接する状態となったことから、本件防舷材上端が位置する本件岸壁の上縁から約1.3m下に位置する本件防舷材下端の下をくぐった状態になったものと考えられる。</p> <p>本件ラインは、本件防舷材の下部に引っ掛かり、下方向に引かれ、また、係止点である本件係船柱が本件岸壁の端から約36cm陸側に設置されていることから、本件岸壁の端に設置された幅約20cm、高さ約20cmの車止めによって、陸側に屈曲されていたものと考えられる。(図8参照)</p>

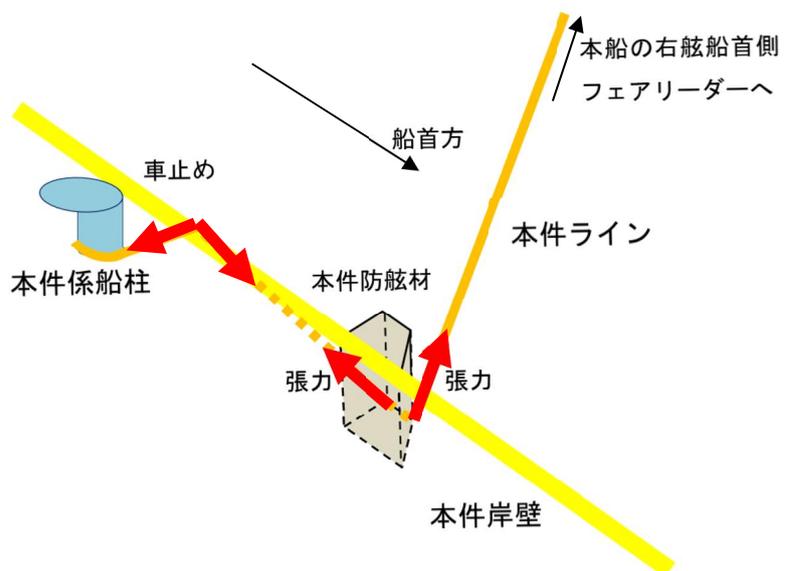
図9 本事故発生前、本件ラインにエネルギーが蓄積された状態（イメージ図）

合成繊維製の係留索である本件ラインは、本船が着岸位置の調整のため前方に移動するのに伴い、船首方に引かれて徐々に緊張した後、本件岸壁の上縁から約1.3m下に位置する本件防舷材の下部に引っ掛かって更に緊張し、同下部を起点にして本船側と本件岸壁側の両方向に強く張力が掛かることにより、合成繊維製の係留索の伸長復元性に起因するエネルギーが蓄えられていったものと考えられる。（図9参照）

本件ラインは、引っ掛かっていた本件防舷材の下部を起点にして本船の右舷船首のフェアリー側と本件岸壁側の両方向に張力が掛かった状態で同下部から外れ、その蓄積されたエネルギーが瞬間的に放出されたことによって上方へ跳ね上がったものと考えられる。

本件防舷材は、右舷船体と接していたが、本件防舷材の接していた右舷船体外板は水切部であり、角度及び傾斜を持って右舷船体と接していたので、本船が前方に移動するのに伴い、右舷船体外板と本件防舷材が離れて隙間を生じ、本件ラインはこの隙間を通して跳ね上がったものと考えられる。

<p>「手信号」という。)を整理し、同信号の説明や使い方に関する資料を、代理店を通じて取引先に配付するとともに、船側での活用と協力を依頼した。</p> <ul style="list-style-type: none"> ・ 綱取り作業時、繫離船作業にあたる陸上作業員とは別に、離着岸する船舶の乗組員の作業状況及び繫離船作業状況全体を監視し、手信号による船側との意思疎通や必要な安全指示にあたる監視員を配置した。 ・ 現場作業の内容、手順と共に、監視員の配置と役割、手信号による船側との意思疎通及び作業時の危険箇所の明示など、具体的な注意事項等を明記した船舶綱取り放し作業手順書を作成し、作業の開始前の打ち合わせにおいて、これを用いて作業内容及び手順の確認と安全指導を実施することとした。 ・ 支店、事業所毎に月1回安全衛生会議を開催し、作業員に対し、作業手順書や事故事例を用いた安全指導、安全教育を実施することとした。 ・ 現場作業における様々なリスクを収集し、改善策等と共にヒヤリハット報告書としてとりまとめ、社内の各部署、各現場に共有・周知することとした。
--	---
