船舶事故調査報告書

令和6年7月3日

運輸安全委員会（海事部会）議決

事故種類	釣り客負傷
発生日時	令和5年5月7日 06時28分ごろ
発生場所	<p>沖縄県南^{なんじょう}城市久^{くだか}高島南方沖</p> <p>久高島灯台から真方位181° 1,440m付近</p> <p>（概位 北緯26°08.5′ 東経127°53.0′）</p>
事故の概要	<p>遊漁船成^{せいしゅう}翔丸は、船長が1人で乗り組み、釣り客10人を乗せ、久高島南方沖を南南東進中、船首部が大きく上下に動揺した際に船首部にいた釣り客2人が負傷した。</p>
事故調査の経過	<p>令和5年5月11日、本事故の調査を担当する主管調査官（那覇事務所）ほか1人の地方事故調査官を指名した。</p> <p>なお、後日主管調査官ほか1人の地方事故調査官を船舶事故調査官に交代した。</p> <p>令和5年5月11日、15日口述聴取及び回答書受領、令和5年5月12日、22日、令和6年1月17日、2月6日口述聴取、令和5年5月13日、21日、23日、24日、29日、30日、31日、7月28日、8月7日、令和6年1月9日回答書受領、令和5年5月16日現場調査、口述聴取及び回答書受領</p> <p>原因関係者から意見聴取を行った。</p>
事実情報	<p>船種船名、総トン数 遊漁船 成翔丸、7.9トン</p> <p>船舶番号、船舶所有者等 ON2-0771（漁船登録番号）、個人所有</p> <p>L×B×D、船質 13.80m（Lr）×3.55m×1.18m、FRP</p> <p>機関、出力、進水等 ディーゼル機関、船内機、423.00kW、平成10年11月26日</p> <p>第296-19448号（船舶検査済票の番号）</p> <p>（写真1 参照）</p>

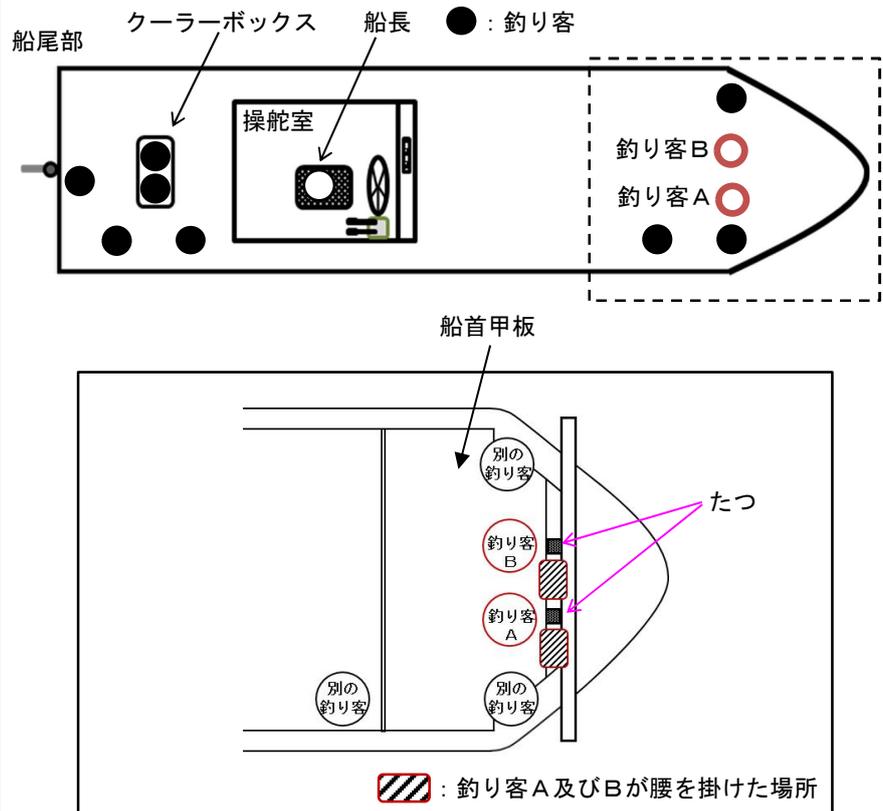
図1 釣り客がいた場所の概略図

釣り客10人は、釣り客A、釣り客B及び別の釣り客3人の計5人が船首部に、他の釣り客5人が船尾部にそれぞれ分かれ、立った姿勢やクーラーボックス等の上に腰を掛けた姿勢で、会話をしたり、スマートフォンで写真撮影を行ったり、船尾部にいた釣り客が流し釣りを行ったりしていた。船首部にいた釣り客A及び釣り客Bは、別の釣り客2人と共に、船首甲板前側の段差がある場所に腰を掛け、景色を見たり、会話をしたりしていた。

操舵室にいた船長には、船首部の釣り客の様子が窓越しに見えていた。(図1、図2及び図3参照)

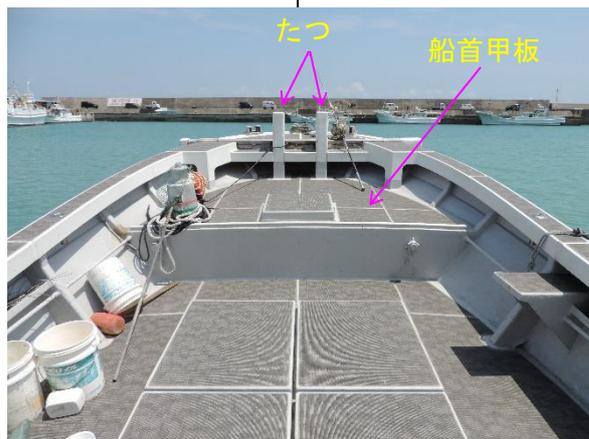
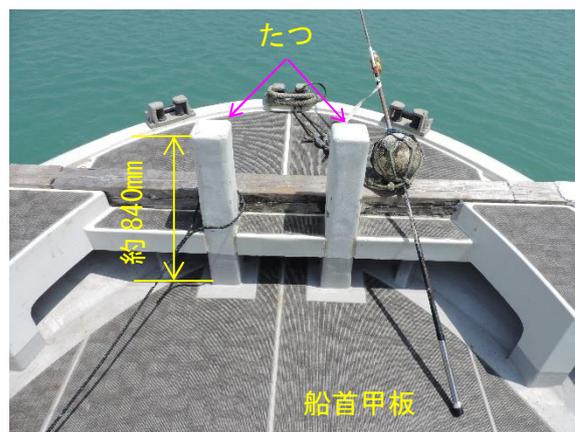
図3 船首部及び船首甲板

釣り客A及び釣り客Bは、船首部の上下動によって、船首甲板前側の段差に腰を掛けていられなくなったので、それぞれ立ち上がって船首方を向き、釣り客Aが両手で目の前の右舷側にあるた

<p>つを掴んで中腰でしゃがむ姿勢を、釣り客Bが左舷側にあるたつを掴んで船首甲板に膝を突いた姿勢をとった。</p> <p>釣り客Aは、船首方から波高の高い波が来ることを右隣にいた別の釣り客から教えられ、波の方向に視線を向けたがその波が高いのか分からなかった。また、釣り客Bは、その波を見ていなかった。</p> <p>本船は、06時28分ごろ、久高島南方沖0.7海里付近で、ここまでの航行中に受けた波よりも高い波高約2.0mの高波を船首に受け、船首部が上下に大きく動揺した。その際、釣り客Aは、身体が浮き上がり、両手で掴んでいた右舷側のたつから手が離れ、後方に転倒し、臀部及び背中を船首甲板にぶつけ、また、釣り客Bは、前のめりとなって左顔面を左舷側のたつにぶつけた。このとき、船首部にいた別の釣り客も、身体が浮き上がって甲板上に倒れたり、姿勢を崩したりした。</p> <p>船長は、船体に衝撃を受けたことを感じて、船首方を見たところ、釣り客が倒れていたのを、減速してクラッチを中立とし、本船を停船してから船首部に向かった。</p> <p>船長は、釣り客Aが船首甲板上に横たわったままで痛みを訴え、釣り客Bが起き上がって顔面から出血している様子を確認し、直ちに帰港する必要があると思い、操舵室に戻り、主機を前進とし、本船を反転させ、海野漁港に向けて全速力前進の約17ノット(kn)の速力(対地速力、以下同じ。)で北西進した。</p> <p>船長は、06時38分ごろ119番通報を行い、船体動揺によって釣り客2人が負傷したことを伝え、本船は、06時58分ごろ海野漁港に帰航した。</p> <p>釣り客A及び釣り客Bは、海野漁港の岸壁に待機していた救急車によって、沖縄県中城村所在の病院に搬送され、釣り客Aが第一腰椎骨折と、釣り客Bが顔面骨折とそれぞれ診断された。</p> <p>なお、本船のAIS記録によると、本船は、05時50分ごろ海野漁港を出航し、その後、約10～11knの速力で南南東進し、06時25分ごろ速力が約9knに低下し、06時28分ごろ北緯26°08.5′東経127°53.0′の位置で速力が5.9knに急激に低下していた。</p> <p>(付図1 航行経路図、付表1 本船のAIS記録 参照)</p>

<p>原因</p>	<p>本事故は、南方からのうねり及び波がある状況下、久高島南方沖を約9knの速力で南南東進中、船長が、主機の回転数を下げて十分に減速したと思い、釣り客を船首甲板に乗せた状態で航行を続けたため、波高約2.0mの高波を船首に受け、船首部が大きく上下に動揺した際、釣り客Aが臀部及び背中を船首甲板に、釣り客Bが左顔面をたつにぶつけ負傷したことにより発生したものと考えられる。</p>
<p>再発防止策</p>	<p>今後の同種事故等の再発防止に役立つ事項として、次のことが考え</p>

- ・ 遊漁船の船長等は、業務規程に定められた出航中止基準を遵守し、最新の気象・海象情報を事前に入手して出航の可否を判断すること。
- ・ 遊漁船の船長等は、利用者に対し、船体動揺により船首部が大きく上下動して身体へ危険が及ぶ可能性があること、乗船中、船室内にいる場合を除き、救命胴衣を着用することなど、船上における注意事項を乗船前に確実に伝えて遵守させること。
- ・ 遊漁船の船長等は、航行中、波の高さや方向に注意を払うとともに、波の影響により船体が動揺するとき、自船の航行時の船体動揺特性等を考慮して、波に対する進路の変更及び安全な速力までの十分な減速による船体動揺の軽減、利用者を船体中央部より後方に移動させる指導を行うなど、運輸安全委員会が令和5年2月16日に水産庁長官に述べた意見の内容に従い、業務規程の船体動揺による利用者の負傷事故防止に関する規定を遵守すること。
- ・ 遊漁船の船長及び遊漁船業者は、外国人観光客が遊漁船を利用することを想定し、分かりやすいイラストを用いた注意事項を複数の言語に翻訳したリーフレットの利用者への配布、多言語音声翻訳アプリケーションをインストールしたタブレット端末の活用をするなど、外国人の利用者に注意事項等を確実に伝えられるよう対策を講じることが望ましい。
- ・ 本船船長は、本事故が、波高約1.5mの海上を航行中、不意に受けた約2.0mの高波で発生したことに鑑み、本船の安全運航及び乗客の安全確保の両面から、業務規程に定める客観的な出航中止基準及び帰航基準を見直すことが望ましい。

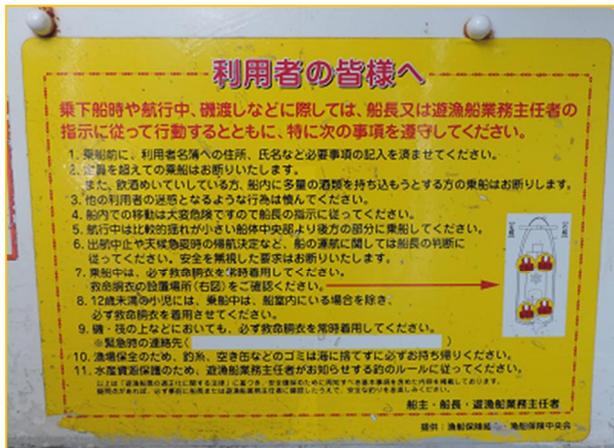
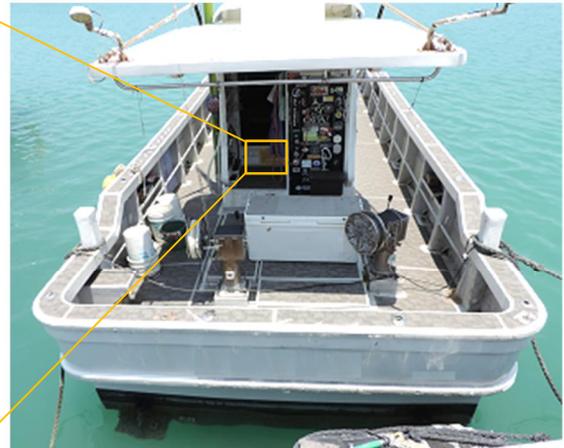
図4 遊漁船の利用者が遵守すべき事項の掲示物

- ① 本船には、安全確保のために遊漁船の利用者が遵守すべき事項が、日本語表記で操舵室船尾側の壁面に掲示されていた。(図4参照)

- ② 船長は、本事故当時の釣り客らが本船に乗船する際、本船上でクーラーボックスを受け取るなどの補助をして、乗船時の安全の確保を図った。航行中については、釣り客全員が日本語を理解できず業務規程に定める利用者の遵守事項を伝えることが困難であったが、減速することで船体動揺を抑えて安全の確保が図れると思い、出航から引き続いて、甲板上での釣り客の行動を制限しなかった。船長は、出航前及び航行中に利用者の遵守事項を釣り客に伝えていなかった。
