船舶事故調査報告書

令和6年6月26日

運輸安全委員会（海事専門部会）議決

事故種類	作業員死亡
発生日時	令和5年9月14日 14時15分ごろ （死亡時刻：令和5年9月14日 16時09分ごろ）
発生場所	宮城県石巻市石巻港日和ふ頭2号岸壁 石巻港雲雀野防波堤灯台から真方位026° 1.4海里（M）付近 （概位 北緯38° 25.1′、東経141° 16.6′）
事故の概要	貨物船第三十一千代丸は、荷役作業中、作業員が死亡した。
事故調査の経過	令和5年9月15日、本事故の調査を担当する主管調査官（仙台事務所）ほか1人の地方事故調査官を指名した。 原因関係者から意見聴取を行った。
事実情報 船種船名、総トン数 船舶番号、船舶所有者等 L×B×D、船質 機関、出力、進水等	貨物船 第三十一千代丸、499トン 140185、有限会社幸宝海運（船舶所有者）、南光運輸株式会社（港運会社、A社） 76.23m×12.00m×7.01m、鋼 ディーゼル機関、1,323kW、平成17年5月
乗組員等に関する情報	船長 70歳 五級海技士（航海） 免許年月日 昭和53年4月28日 免状交付年月日 令和2年12月8日 免状有効期間満了日 令和8年2月13日 作業責任者 47歳 作業員A 20歳
死傷者等	死亡 1人（作業員A）
損傷	なし
気象・海象	気象：天気 晴れ、風向 南南東、風力 3、視界 良好 海象：海上 平穏
事故の経過	本船は、石巻港日和ふ頭2号岸壁に右舷着けで係留中、令和5年9月14日08時00分ごろ、飼料（ふすま）の荷役作業を開始した。 荷役作業は、岸壁上のクレーン車がクラブバケットで船倉内の飼料を陸揚げし、船倉内に配置したブルドーザー及び作業員が“飼料をならしてクラブバケットの下へ集める”（以下「サライ」という。）作業を行うものであった。

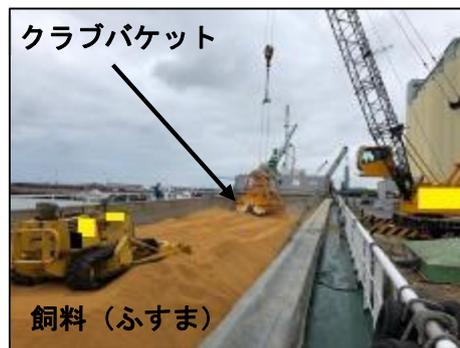
写真1 荷役作業状況

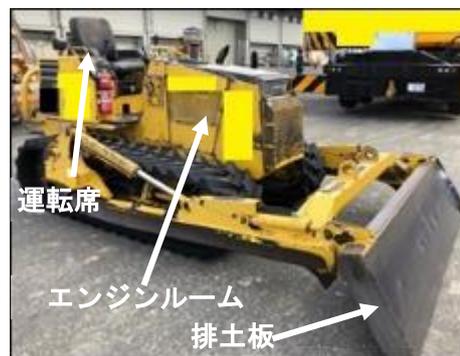
写真2 ブルドーザー

ブルドーザーは、車体重量4.83トン、全長3.84m、車体最下部から運転席までの高さが1.45mで、シートベルトが装備されていなかった。

<p>再発防止策</p>	<p>A社は、本事故後、再発防止策として次の措置等を講じた。</p> <ul style="list-style-type: none"> ・安全対策が確立されるまでブルドーザーを使用禁止とする。 ・契約社員を含む港運部の部門緊急安全ミーティングを3回開催し、本事故の概要説明、シートベルトの装着の徹底の指示、各作業リスクの抽出の指示等を実施した。 ・ブルドーザーにシートベルトを元通りに装備し、ヘッドガード（運転席の屋根）を増設した。

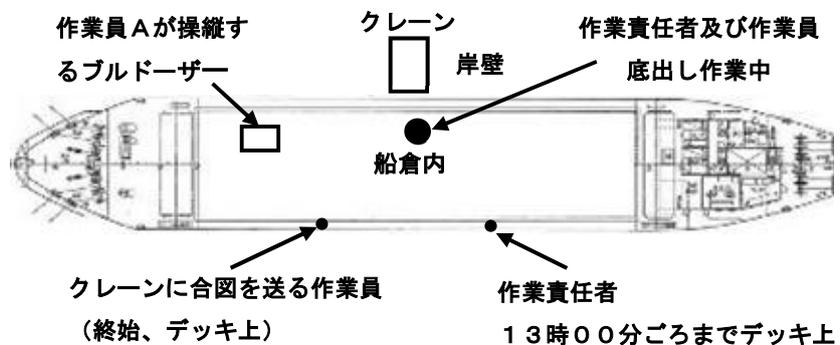
図1 本事故発生時の作業員の配置状況

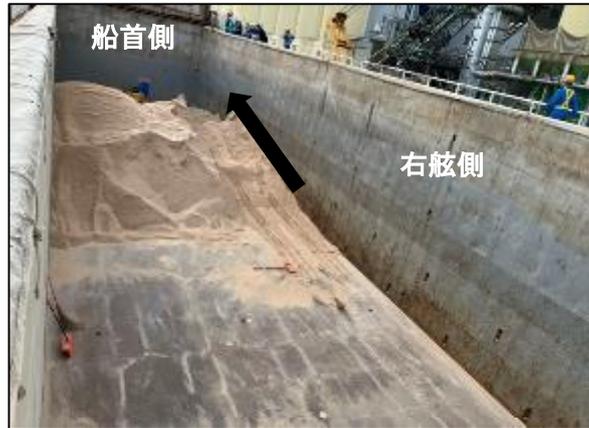
写真3 ブルドーザーの移動経路1

<p>けて底出し作業を行っていたので、飼料の山の登り口側（船尾側）が比較的緩やかで、下り口側（船首側）が急勾配であることに気付かなかった。</p> <p>作業責任者は、本事故後の部内調査等でブルドーザーの排土板が少し上がった状態であったことを知り、その状況から、ブルドーザーが飼料の山の頂部を越えて船首側へ下った際に前傾状態となり、作業員Aが運転席から前方へ投げ出されて転落し、前進状態で無人となったブルドーザーに轢かれたものと判断した。</p>
<p>分析</p> <p>乗組員等の関与 船体・機関等の関与 気象・海象等の関与 判明した事項の解析</p>	<p>あり</p> <p>あり</p> <p>なし</p> <p>作業員Aの死因は、重症頭部外傷であった。</p> <p>本船は、石巻港で荷役作業中、作業員Aが、シートベルトが未装備のブルドーザーを操縦して船倉内を移動する際、排土板が少し上がった状態で飼料の山を登ったことから、頂部から下ったところ、ブルドーザーが前傾状態となり、操縦席から投げ出されて転落し、ブルドーザーに轢かれたことにより、死亡したものと考えられる。</p> <p>作業員Aは、飼料の山の登り口が緩やかであったことから、排土板が少し上がった状態で移動したものと考えられるが、本人が死亡しており、その状況を明らかにすることはできなかった。</p> <p>作業責任者は、作業員Aが排土板で山を押し崩しながら移動する手順を既に習得済みであり、また、当日の作業においても本事故発生直前までは、山を押し崩しながら移動していたことから、排土板で飼料を押し崩さないで移動するとは思わず、底出し作業を続けたものと考えられる。</p> <p>ブルドーザーの運転席にシートベルトが未装備であったことは、作業員Aが操縦席から投げ出されたことに関与したものと考えられる。</p>
<p>原因</p>	<p>本事故は、本船が、石巻港で荷役作業中、作業員Aが、シートベルトが未装備のブルドーザーを操縦して船倉内を移動する際、排土板が少し上がった状態で飼料の山を登ったため、頂部から下ったところ、ブルドーザーが前傾状態となり、操縦席から投げ出されて転落し、ブルドーザーに轢かれたことにより発生したものと考えられる。</p>

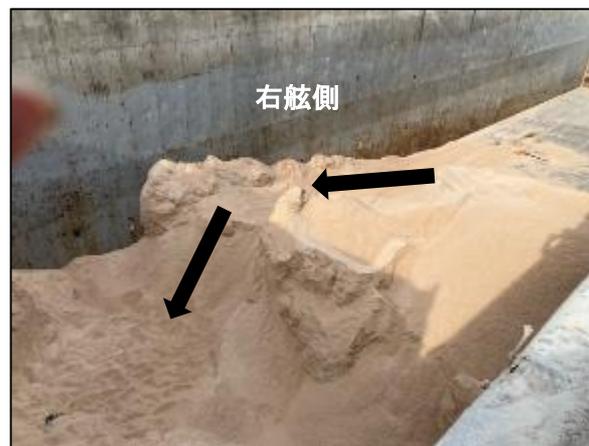
写真4 ブルドーザーの移動経路2

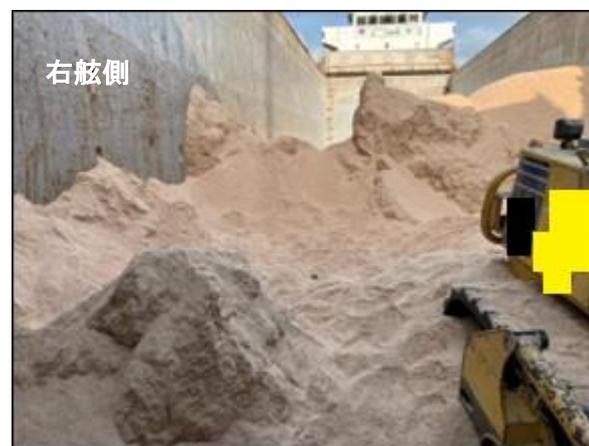
写真5 ブルドーザーの移動経路3

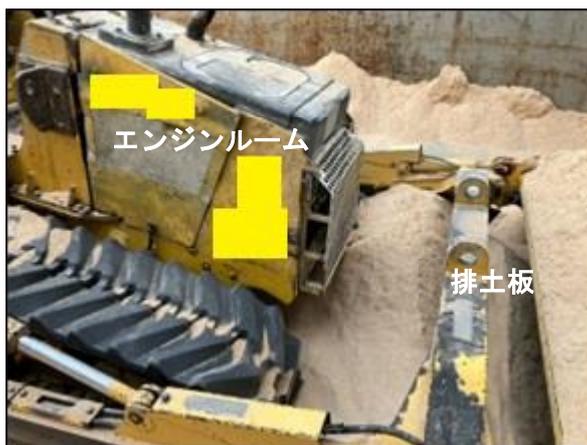
写真6 作業員Aが転落した場所

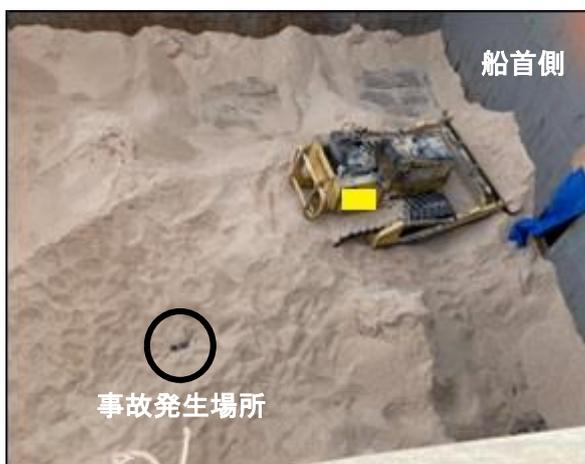
作業責任者は、14時15分ごろ船首側から衝撃音が聞こえたので駆け寄ったところ、ブルドーザーが船倉船首側隔壁に衝突して停止し、作業員Aが飼料の山とブルドーザーの中間付近に倒れていたのを認めた。(写真3～7参照)

写真7 事故発生場所
